Estudo sobre o estado de conservação e proposta de tratamento para o espólio contido na capela do Bom Jesus do Padrão da Serra (Lousada)

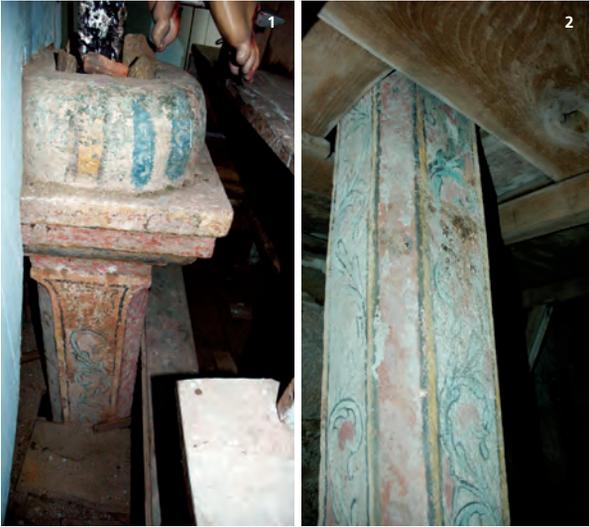
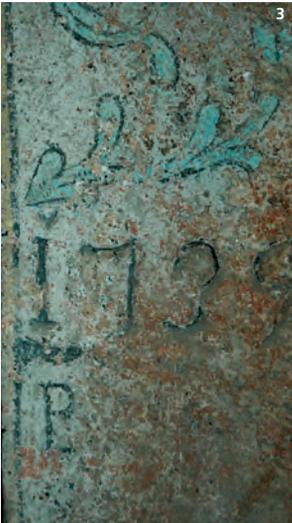
Como presença muito especial neste espaço destaca-se ainda um cruzeiro em pedra, também esta policromada. Este estava encoberto pela estrutura do retábulo-mor e a sua base sob o chão soalhado, o que fez com que a policromia original ficasse a salvo das intervenções seguintes. Menos sorte tiveram as partes visíveis: a coluna foi sujeita a alguns repintes, alterando a policromia original, enquanto ao cristo e à cruz foi removida totalmente a policromia, afetando ainda o suporte pétreo.

Figuras 1, 2 e 3. Cruzeiro inserido na estrutura retabular, servindo como base de sustentação para a escultura do Senhor do Padrão em madeira policromada – pormenores da coluna policromada com inscrição da data.

O Cruzeiro, ou Padrão como é conhecido, sofrerá uma intervenção conservativa, que passará por uma limpeza e consolidação dos materiais presentes, permanecendo encerradas neste as marcas do seu percurso histórico. Quanto ao seu local de exposição, este será trasladado para a nave, ficando visível na sua totalidade. Pelas suas

grandes dimensões, será mantido à cota em que foi encontrado. Para este efeito, será criada uma caixa em negativo, que receberá a base tal como ela se encontrava quando oculta pelo retábulo, para que seja visível a inscrição; esta será protegida por um vidro temperado devidamente ventilado, para que não ocorram situações de condensação.

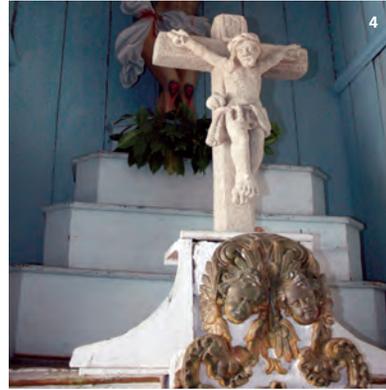
Figura 4. Cruz em granito pertencente ao Padrão. Esta encontra-se já sem policromia, deslocada da coluna original, e actualmente aplicada sobre o Sacrário (à frente). No seu lugar está a escultura em madeira policromada do "Senhor do Padrão" (atrás).

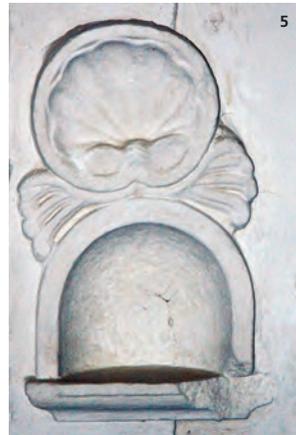
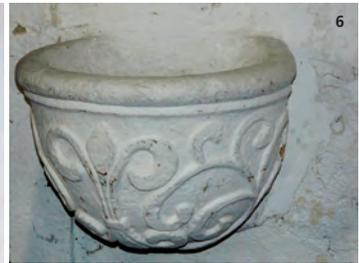
As cantarias encontravam-se repintadas com sucessivas camadas de pintura branca, que escondia marmoreados vermelhos nos aros de portas, janelas e nichos da capela-mor, bem como as cores vivas presentes nas pias, base e escadaria do púlpito e nichos da nave. Estas são cantarias de grande qualidade, algumas das quais com pormenores decorativos muito interessantes do ponto de vista escultórico. Estas decorações, associadas a uma policromia simples, mas com cores puras e vibrantes, transformam as cantarias em elementos de destaque sobre as paredes caiadas de branco. A pintura branca que receberam, fruto de intervenções anteriores, aniquilou a sua presença, tornando-as quase impercetíveis no meio de todo o conjunto.

Figuras 5 e 6. Nicho e Pia inseridos no conjunto de cantaria do interior da capela, recobertos por sucessivas camadas de policromia, que dificulta a leitura dos desenhos esculpidos na pedra e encobrem a beleza da policromia original.

Relativamente às pinturas sobre as cantarias de pedra, serão removidas as camadas de repinte branco, deixando a descoberto a policromia original, que passará por um processo de limpeza e consolidação. As juntas originais serão consolidadas e as inexistentes serão refeitas com argamasas à base de cal e areia, tal como as originais.

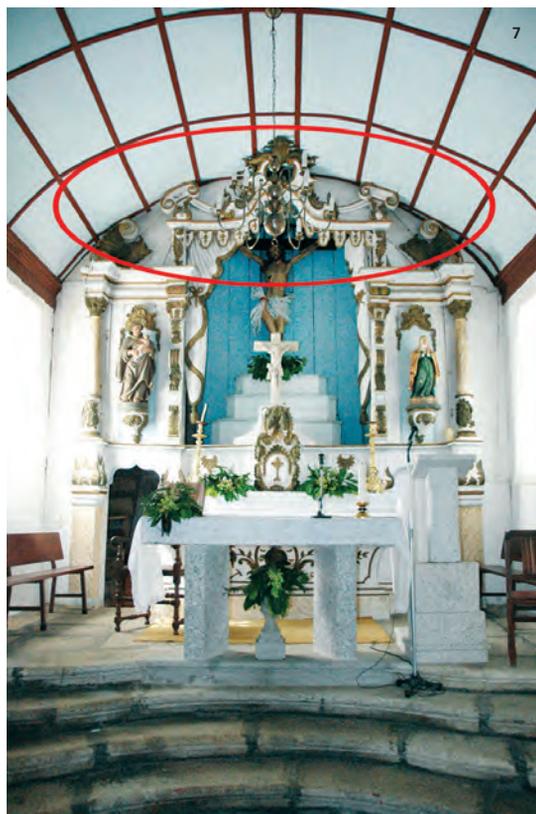
Figura 7. Retábulo-mor. Vista geral, onde se pode observar a acumulação de elementos dissonantes, com especial destaque para a zona do término do retábulo (zona assinalada a vermelho).

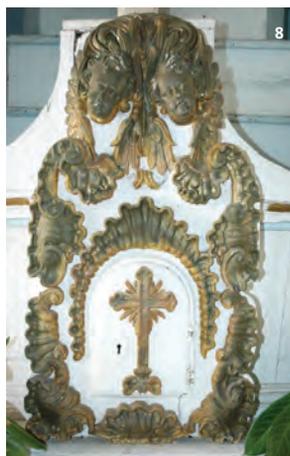
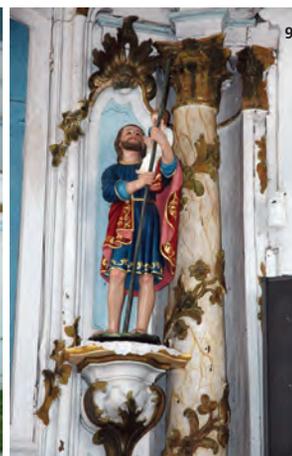
Figuras 8 e 9. Pormenores do Sacrário e talha de um dos retábulos colaterais. Nestas imagens pode observar-se o estado de degradação das camadas de revestimento.

Todo o conjunto sofrerá uma grande alteração, pois serão removidos todos os repintes de forma a recuperar a policromia original. Os suportes lenhosos passarão por uma intervenção profunda de consolidação e revisão dos sistemas de ancoragem e das respetivas ensablagens e pelo tratamento curativo e preventivo de fungos e insetos. Todas as madeiras a utilizar nesta intervenção serão da mesma qualidade das originais e também estas passarão por um tratamento preventivo. Quanto aos tetos da capela-mor e da nave, será removido o forro de aglomerado de madeira e será salvaguardado o teto original, que passará pelo tratamento do suporte, que se encontra muito degradado, e pela remoção do repinte, devolvendo à vista de todos a policromia original. Esta, apesar de ter um cariz muito popular, marca um tipo de decoração muito usual nas zonas mais rurais, que por falta de meios

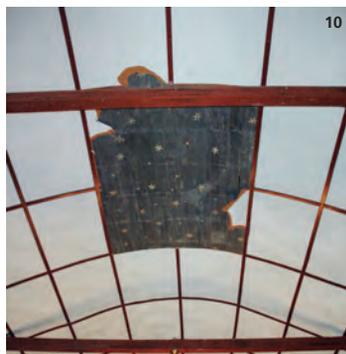
Figura 10. Zona do teto da nave onde se pode observar o teto original em madeira de castanho policromada sob o forro de aglomerado de madeira branco. A policromia visível nesta imagem é um repinte, fruto de uma intervenção anterior, não coincidente com a policromia original.
