A pedra da Igreja do Mosteiro de Travanca: diagnóstico das deteriorações e proposta de intervenção e manutenção

Arlindo Begonha*, Hugo Novais** e Rosário Correia Machado***

RESUMO

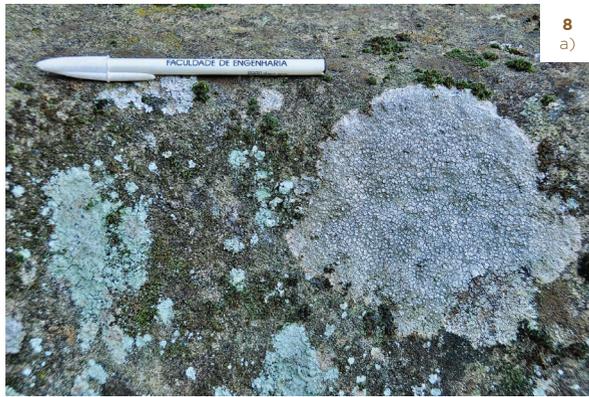
8 a)

FIGURAS 8 A 14. Aspecto macroscópico das deteriorações da pedra das fachadas da Igreja: a) líquenes (fachada norte); b) musgos (fachada norte); c) planta superior (fachada oeste); d) algas (fachada oeste); e) desagregação granular (fachada oeste); f) placa (fachada norte); g) juntas abertas (fachada oeste) (Begonha e Novais, 2011, p. 6).

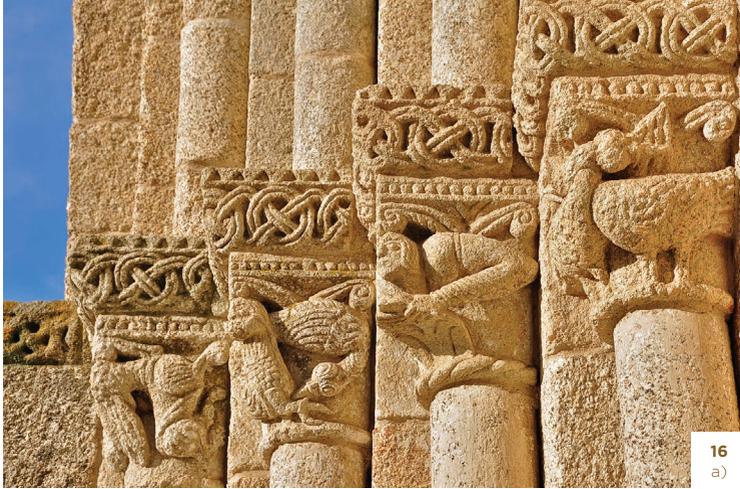
16
a)

O portal oeste apresenta razoável estado de conservação, exceção feita à maior parte das pedras ao nível dos capitéis, mísulas e tímpano (entre os 2,6 e os 4,0 metros de altura), onde se observa desagregação granular de intensidade média a forte. As pedras afetadas por placas são em número bastante mais reduzido e localizam-se a cotas mais baixas (até 1,2 metros de altura). A colonização biológica é generalizada nas zonas mais expostas e quase inexistente nas zonas recuadas e menos expostas do portal. A colonização líquénica é a mais frequente, sendo ainda importante o desenvolvimento de algas e de musgos. Estes últimos crescem, preferencialmente, na cornija sobre o portal. As plantas superiores consistem em raras herbáceas. As fissuras também são raras e apresentam comprimento reduzido. Observam-se alguns elementos metálicos não estruturais e não funcionais, como pregos e arames, mas em número diminuto.

FIGURAS 16 A 22. Aspecto macroscópico das deteriorações da pedra dos portais oeste e norte Igreja: a), b), c) e d) desagregação granular (portal oeste); e) e f) líquenes (portal oeste); g) elementos metálicos não estruturais e não funcionais (prego com arame) (portal oeste) (Begonha e Novais, 2011, p. 12).

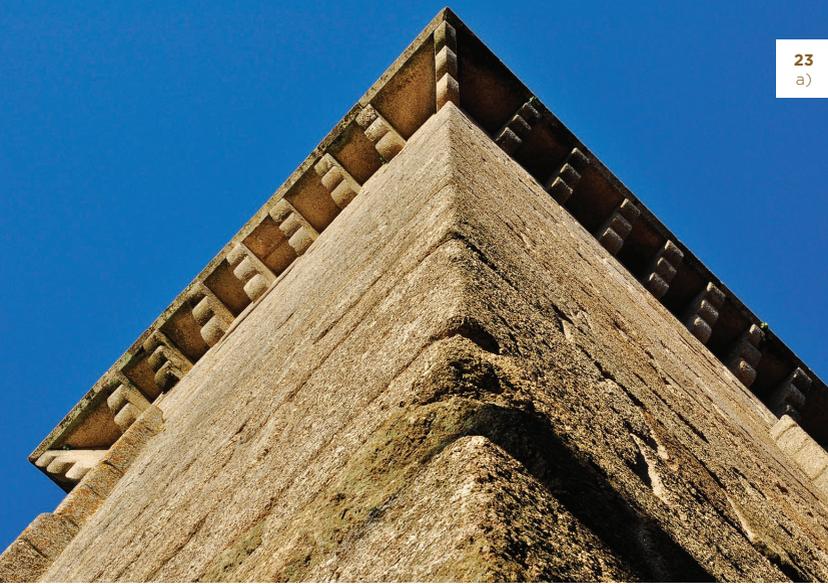
23
a)

FIGURAS 23 A 29. Aspecto macroscópico das deteriorações da pedra das fachadas da Torre: a) pedras mais claras (limpas), situadas acima da cota correspondente à do beiral da Igreja, e forte recuo da superfície de algumas pedras (fachada sul); b) líquenes (fachada este); c) fissuras (fachada este); d) musgos e líquenes (fachada oeste); e) escorrência, filme biológico escuro e fissura; f) fissura (fachada oeste); g) pedras mais claras (limpas), situadas acima da cota correspondente à do beiral da Igreja, e afetadas por colonização biológica (suja), abaixo do mesmo (fachada sul) (Begonha e Novais, 2011, p. 8).

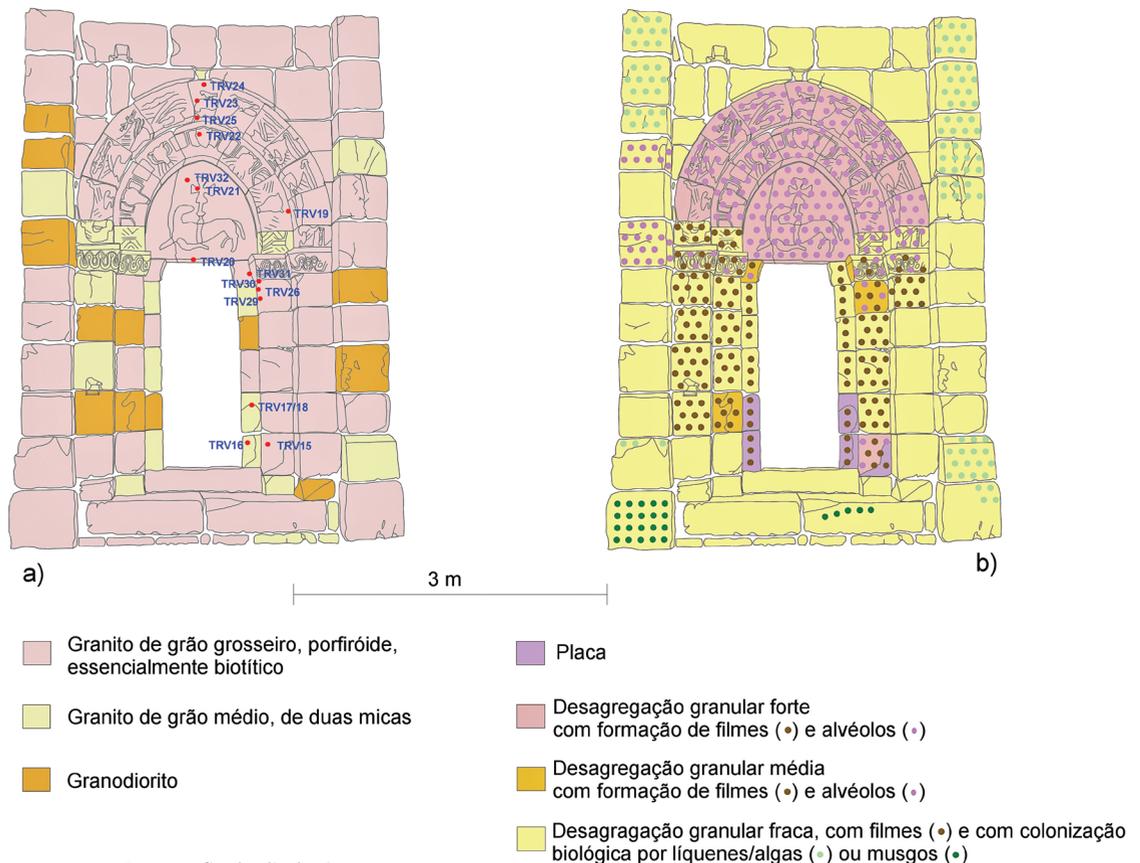
FIGURA 30. Cartografia das litologias e pontos de amostragem no portal da Torre (a) e respetivas deteriorações (b) (adaptado de Begonha e Novais, 2011, pp. 5, 26).

A figura 30 apresenta a cartografia das deteriorações do portal da Torre e as figuras 31 a 38 mostram alguns aspectos macroscópicos dessas deteriorações. A desagregação granular é frequentemente muito intensa, tornando difícil a observação da ornamentação da pedra do tímpano e da maior parte das pedras das arquivoltas situadas entre 2,7

e 4,4 metros de altura. Está associada, quase sempre, a alveolização intensa. As pedras afetadas por placas são em número mais reduzido e situam-se a cotas mais baixas, entre 0,6 e 1,5 metros de altura.

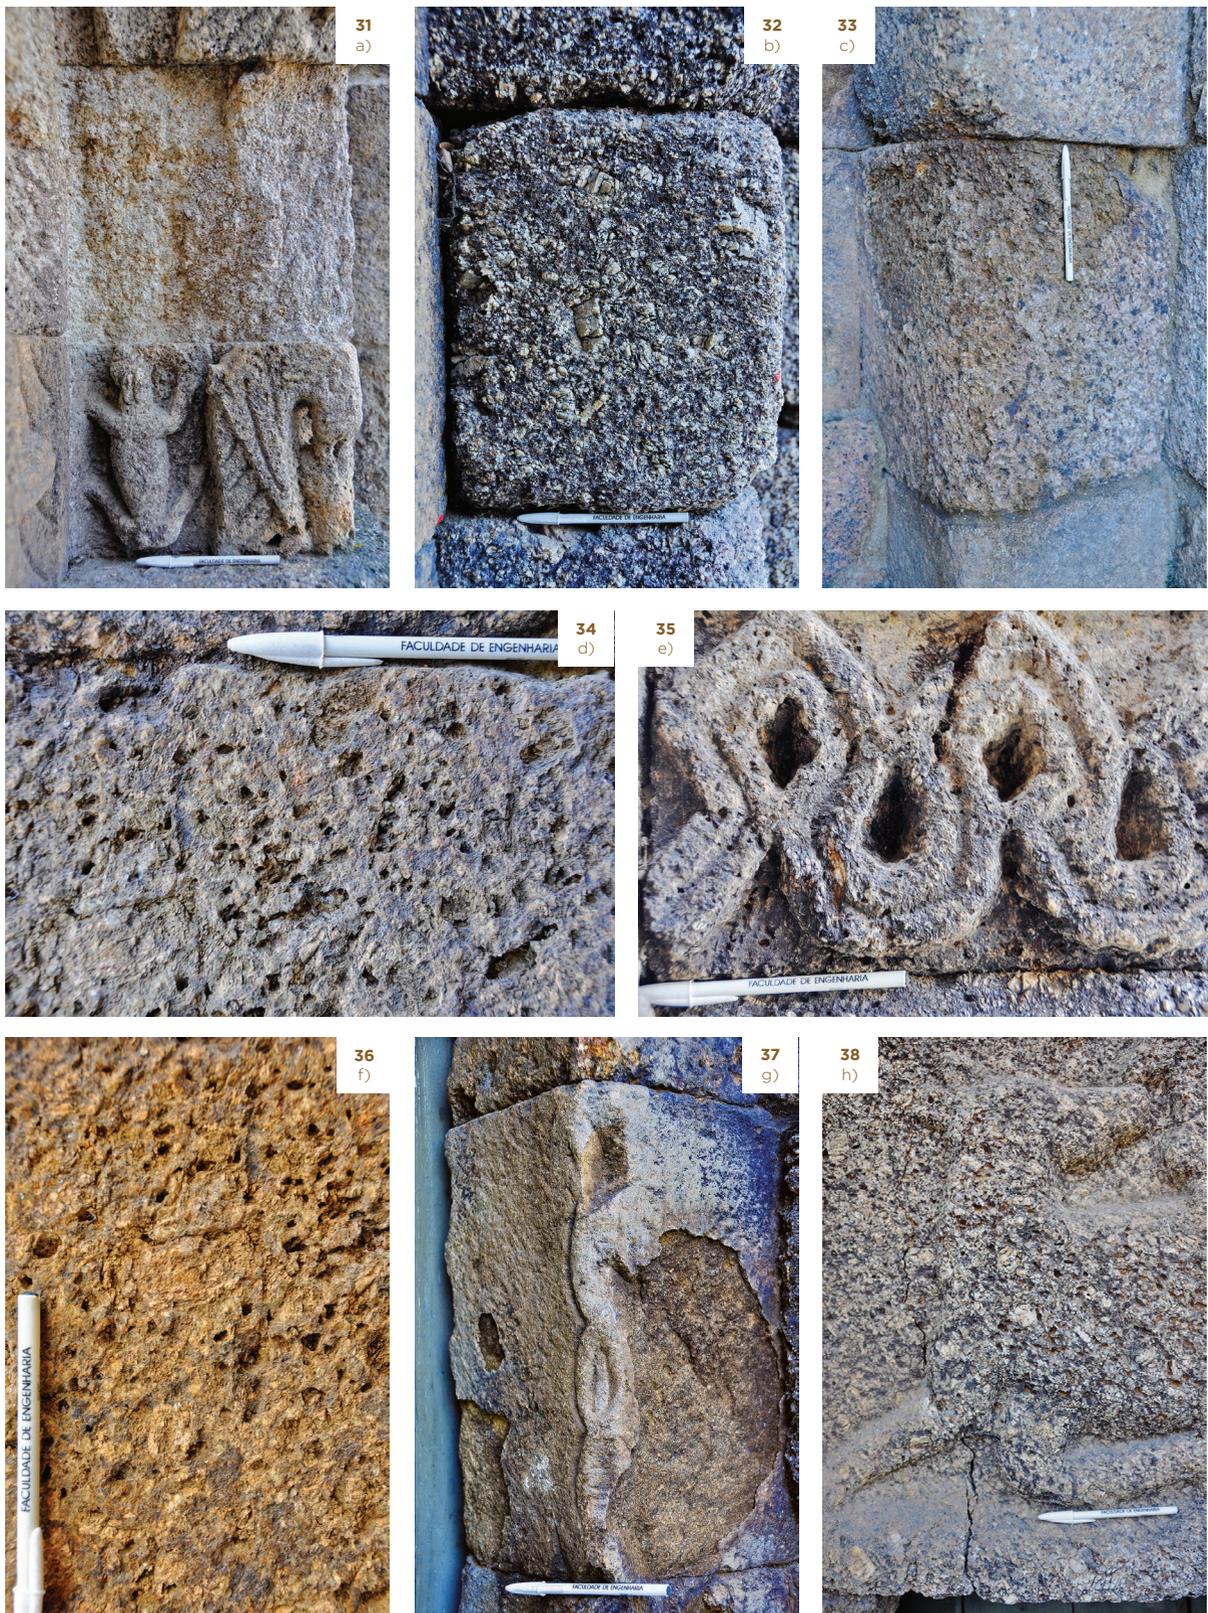
FIGURAS 31 A 38. Aspecto macroscópico das deteriorações da pedra do portal da Torre: a), b) e c) desagregação granular intensa; d), e) e f) alvéolos; g) placas; h) fissura (Begonha e Novais, 2011, p. 17).

No portal da Torre são evidentes numerosas fissuras, uma das quais de grande comprimento (a do tímpano que exhibe o *Agnus Dei*).

Aconselha-se a colagem de fendas, fissuras e placas através da injeção de resinas epoxídicas ou com a introdução de peças em aço inoxidável. Poder-se-á, igualmente, aplicar uma resina perto da superfície e injetar uma argamassa de cal por detrás da

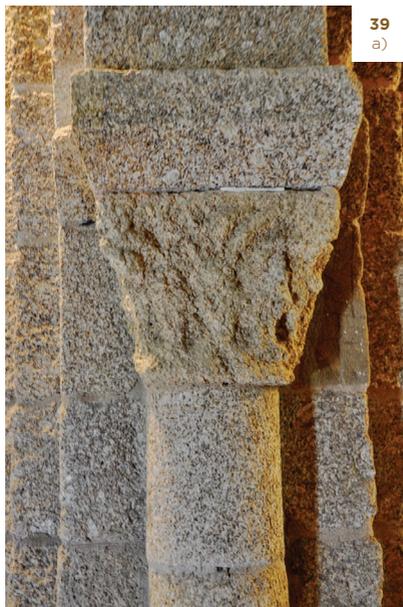
39
a)

O estado de conservação da pedra do interior da Igreja é, em geral, bom. Apenas algumas pedras exibem desagregação granular, de intensidade média ou forte, nomeadamente alguns capitéis das colunas. Nas bases de algumas colunas observam-se placas, que acompanham os rebordos curvos das superfícies das pedras.

FIGURAS 39 A 41. Desagregação granular de intensidade forte e manchas de humidade no interior da Igreja: a) desagregação granular de intensidade forte no capitel da coluna mais próxima do portal norte da Igreja; b) manchas de humidade no pavimento junto à parede norte; c) humidade ascensional na coluna do lado da parede sul (Begonha e Novais, 2011, pp. 19-20).

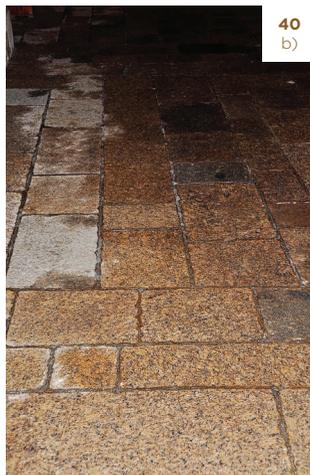
40
b)

Nas paredes norte e sul, bem como no pavimento e nas colunas, observam-se grandes manchas de humidade. Estas resultam quer da pequena profundidade a que se encontra o nível freático, quer de infiltrações, devidas ao mau estado de conservação das coberturas. Nas paredes e nas colunas, a ascensão capilar atinge, por vezes, mais de 3,0 metros de altura.

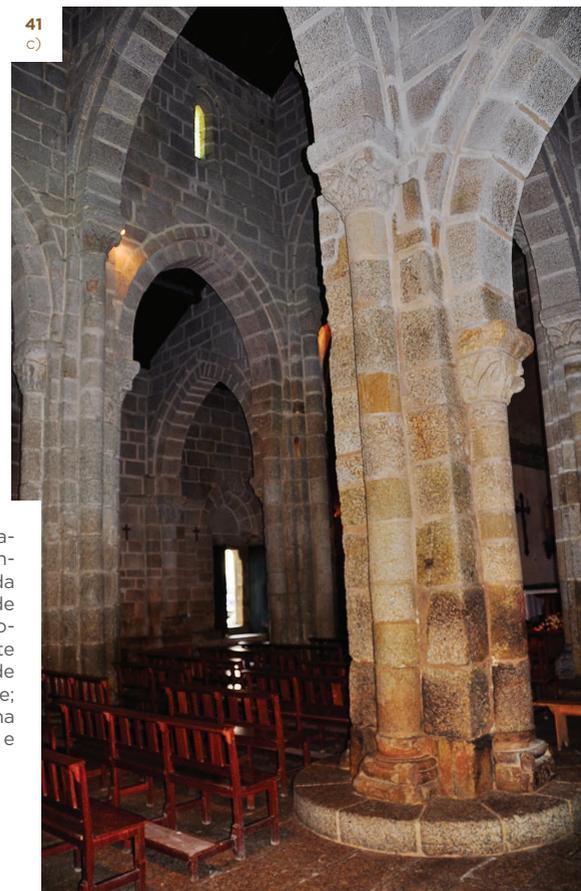
41
c)

No interior da Igreja, as manchas de humidade presentes no pavimento e nas paredes são o resultado da ascensão capilar, devido à pequena profundidade do nível freático e à água da chuva acumulada no pavimento, proveniente de infiltrações, a partir das coberturas, dado o mau estado de conservação das mesmas.

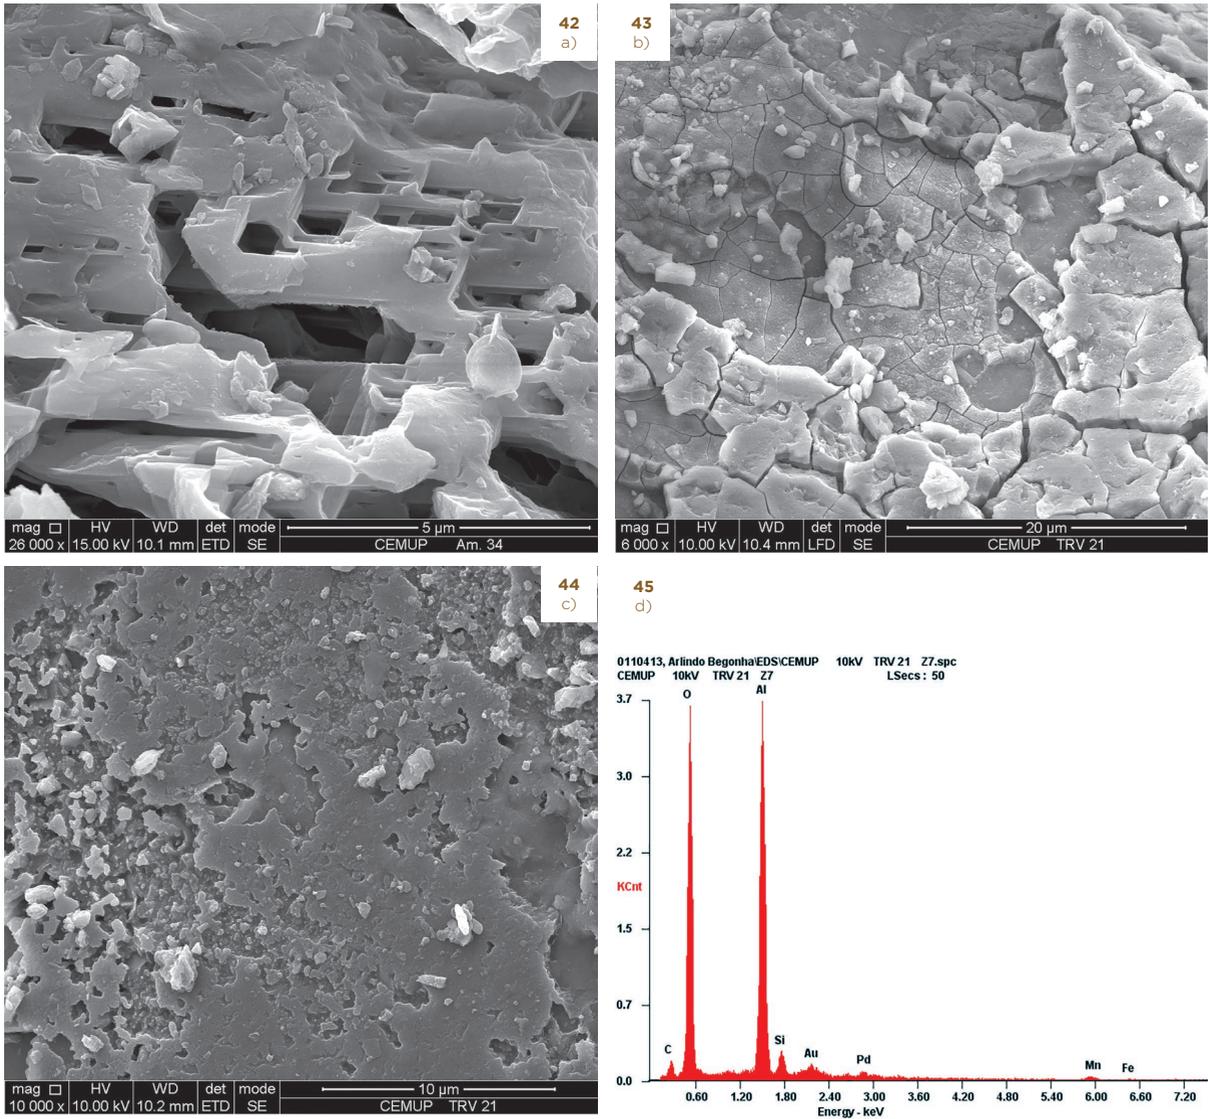
Os estudos realizados por MEV em três amostras de granito de grão médio e em seis amostras de granito de grão grosseiro permitiram observar alguns aspectos ligados à meteorização do feldspato potássico e da plagioclase, bem como identificar a caulinite em quatro amostras e a gibbsite numa.

FIGURAS 42 A 45. Aspectos ligados à meteorização do granito (imagens e espectro obtidos por MEV): a) feldspato potássico meteorizado (TRV 34); b) caulinite sobre quartzo (TRV 21); c) gibbsite (TRV 21); d) gibbsite - espectro (TRV 21) (Begonha e Novais, 2011, pp. 35-36).

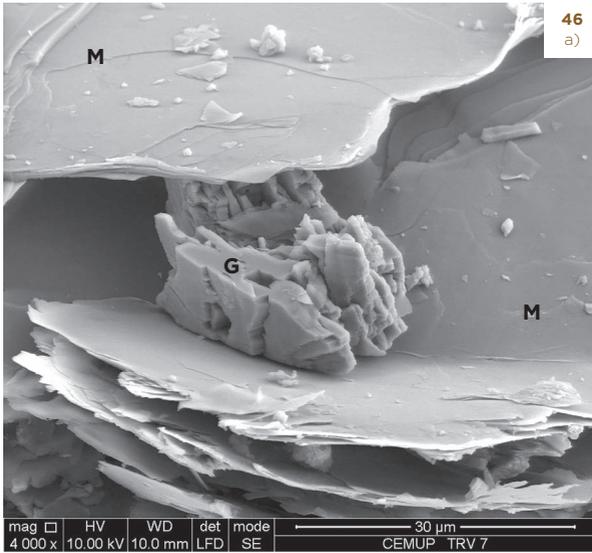
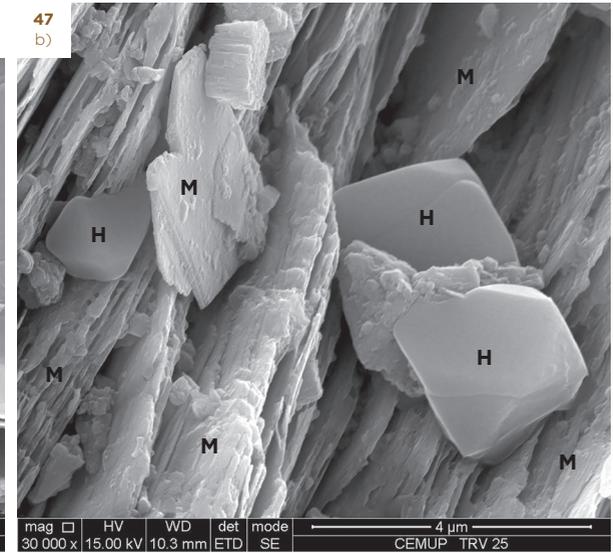
A cristalização dos minerais de sais solúveis na rede porosa dos granitos utilizados na Igreja do Mosteiro de Travanca está na origem da maior parte das deteriorações da pedra. A ação destes minerais é tanto mais destrutiva, quanto maior a sua solubilidade e higroscopicidade, quanto maiores as forças de cristalização que desenvolvem no seu processo de crescimento, bem como quanto maior o número de ocorrências de ciclos de cristalização/dissolução ou cristalização/deliqüescência (Hammecker, 1993, pp. 179, 195-196, 226-229; Begonha, 2001, pp. 170-176, 411). Nas figuras 46 e 47 apresentam-se imagens, por MEV, da cristalização do gesso e da halite no interior do meio poroso do granito.

FIGURAS 46 E 47. Cristalização de gesso e de halite no meio poroso do granito (imagens obtidas por MEV): a) gesso (G) entre folhetos de moscovite (M) (TRV 07); b) halite (H) entre folhetos de moscovite (M) (TRV 25) (Begonha e Novais, 2011, p. 38).

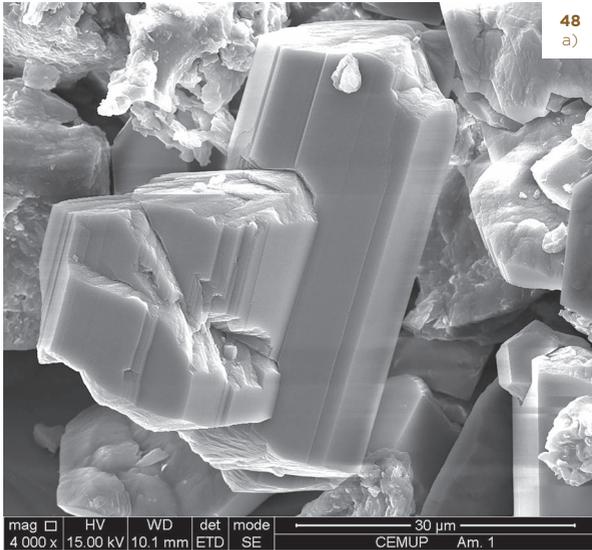
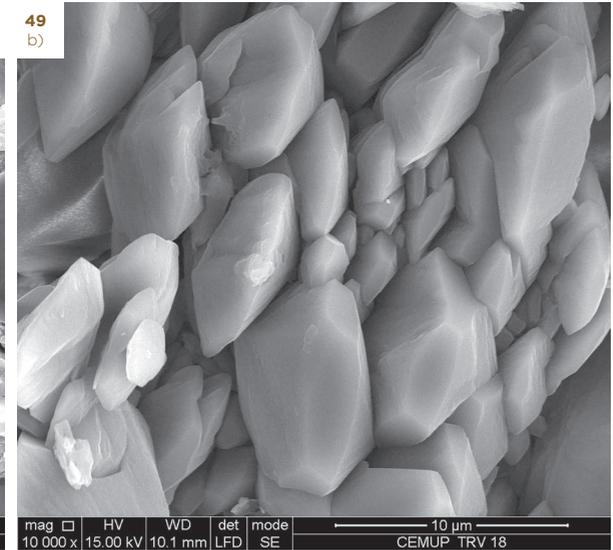
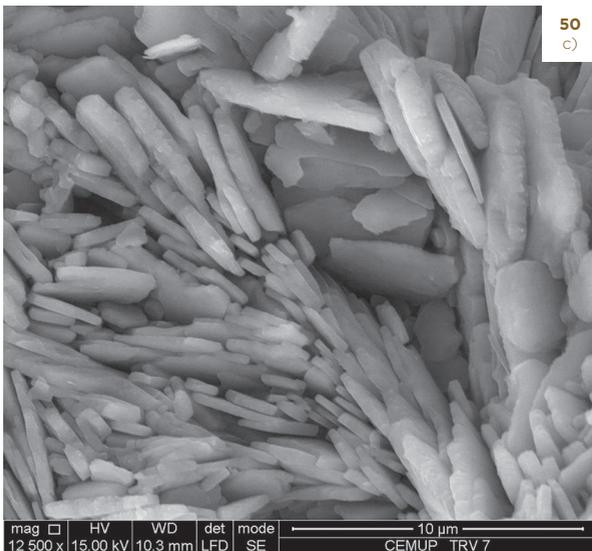
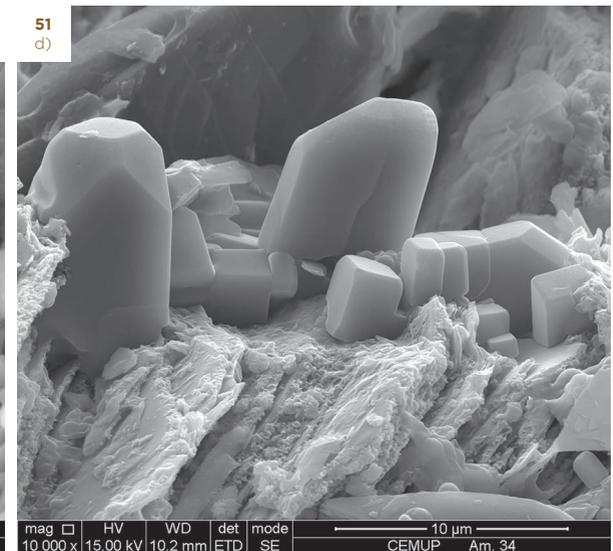
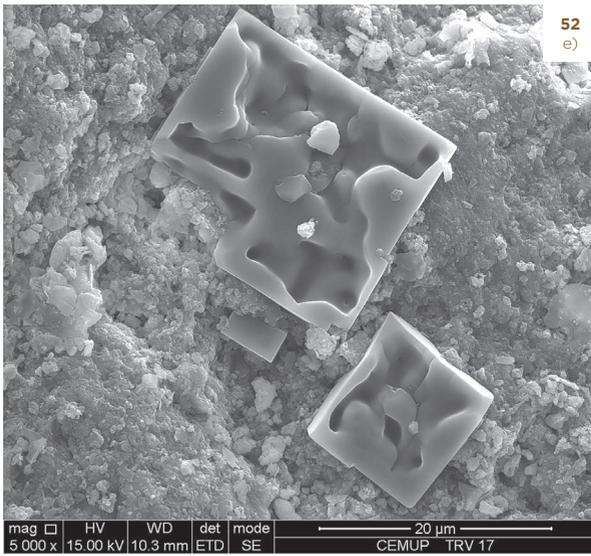
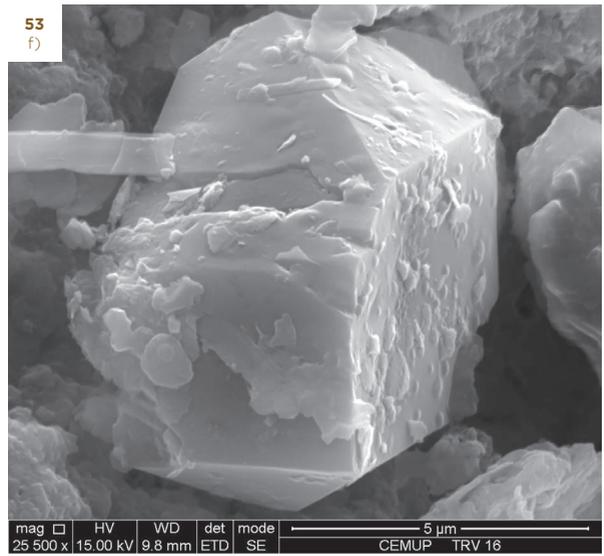
FIGURAS 48 A 53. Gesso, halite e calcite (imagens obtidas por MEV): a) gesso - cristais tabulares subédricos sobre plagioclase (TRV 01); b) gesso - cristais tabulares em forma de ponta de lança (TRV 18); c) gesso - cristais tabulares (TRV 07); d) halite - cristais cúbicos e prismáticos com as formas simples cubo + octaedro sobre biotite (TRV 34); e) halite - cristais subédricos com figuras de dissolução (TRV 17); f) calcite - cristal euédrico (TRV 16) (Begonha e Novais, 2011, pp. 40, 55, 60, 65, 69, 74).

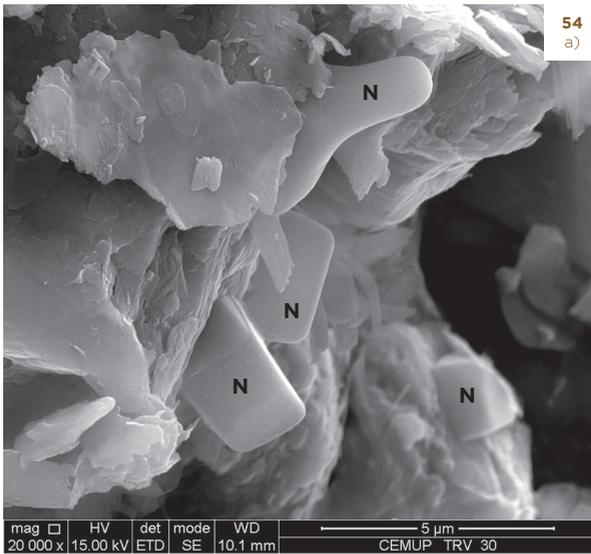
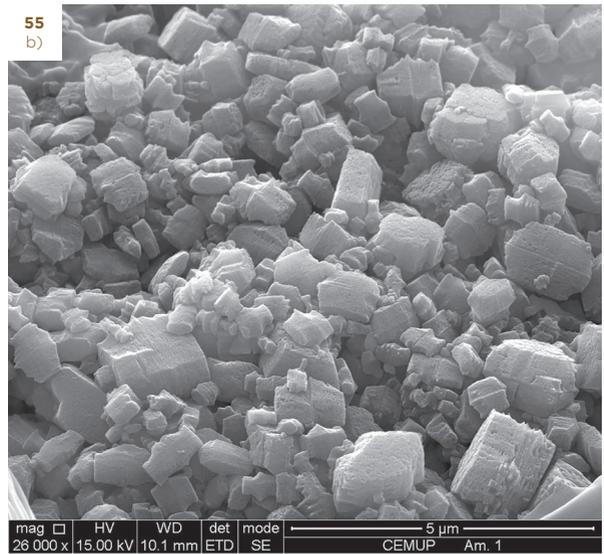
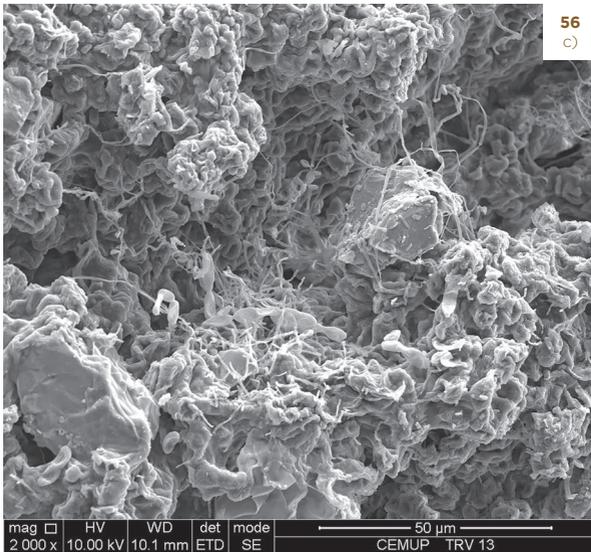
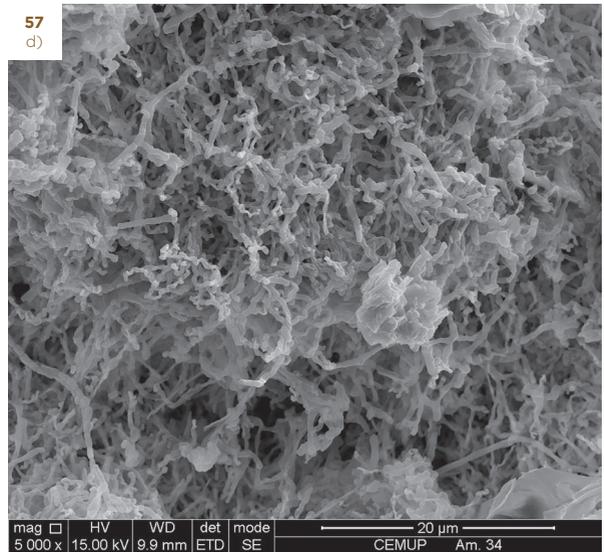
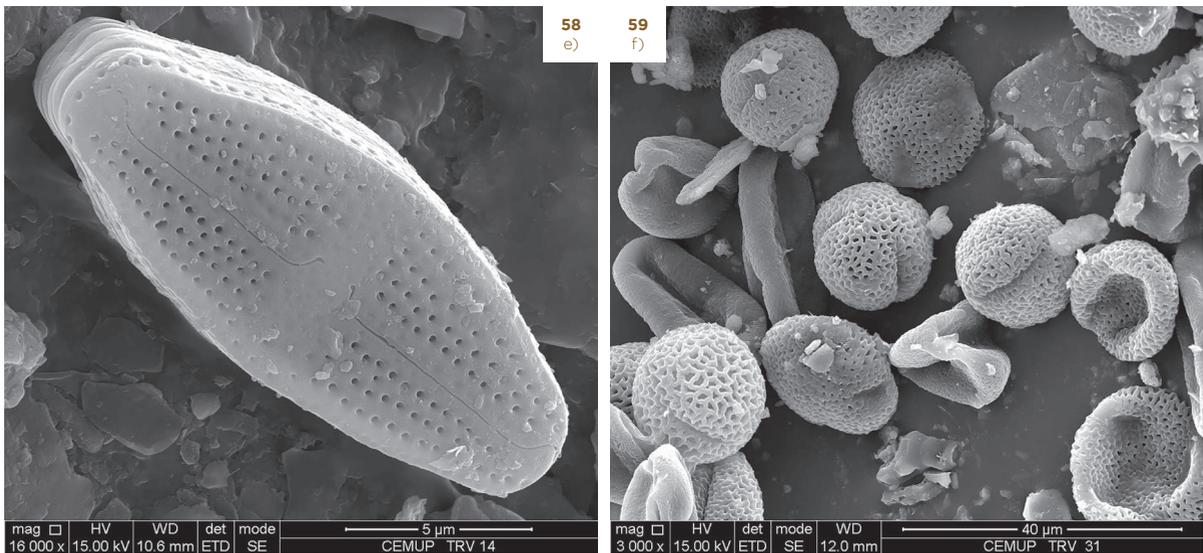
FIGURAS 54 A 59. Nitratite, provável nitrato de amônia e material biológico (imagens obtidas por MEV): a) nitratite (N) sobre moscovite (TRV 30); b) nitrato de amônia (?) - cristais tabulares e isométricos (TRV 01); c) líquenes (TRV 13); d) fungos (TRV 34); e) diatomácea (TRV 14); f) pólen (TRV 31) (Begonha e Novais, 2011, pp. 46-47, 57, 61).

As figuras 54 a 59 mostram imagens de nitratite, provável nitrato de amônia e material biológico (líquenes, fungos, algas, diatomáceas e pólenes).

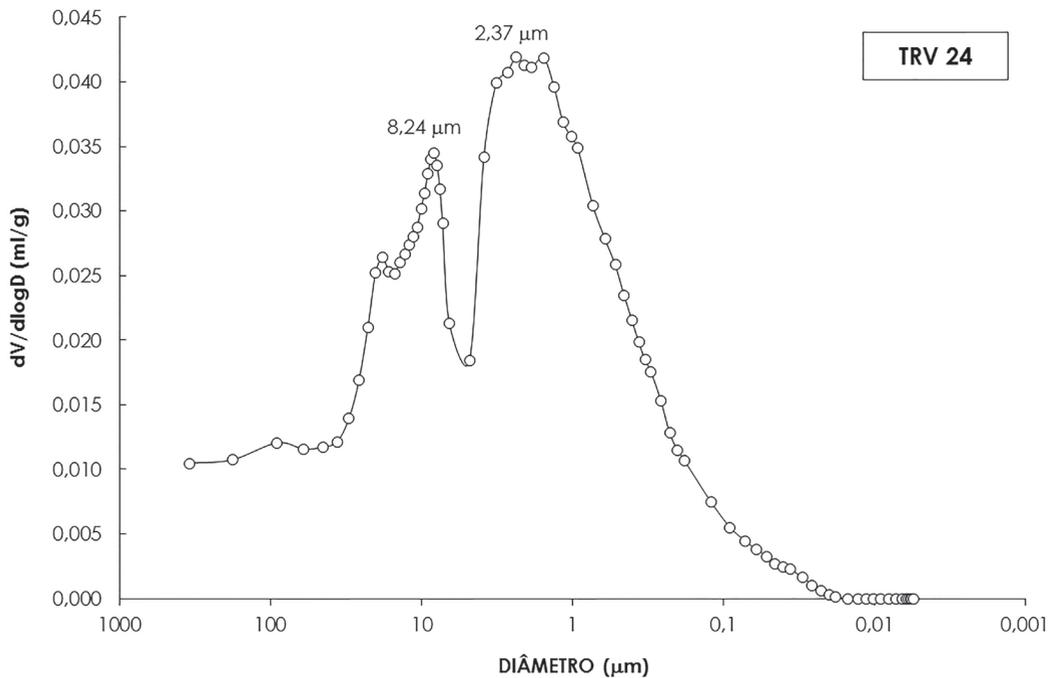
FIGURA 60. Distribuição dos diâmetros de acesso às fissuras na amostra TRV 24 (Begonha e Novais, 2011, p. 29).
