# O Moinho do Ribeiro (Sousela, Lousada): um caso de estudo como guia de boas práticas para a recuperação de uma estrutura de moagem hidráulica

Manuel Nunes\* e Paulo Lemos\*\*

A recuperação de estruturas molinológicas hidráulicas é um processo especializado e de execução demorada. O propósito deste artigo é apresentar, a partir de um caso de estudo que resultou do restauro integral do Moinho do Ribeiro, propriedade da Santa Casa da Misericórdia de Lousada, uma proposta de modelo de boas práticas a seguir, não apenas em matéria de recuperação das estruturas moageiras propriamente ditas, mas também da sua envolvente, quer paisagística, quer ambiental, mormente no que ao ecossistema ribeirinho diz respeito.

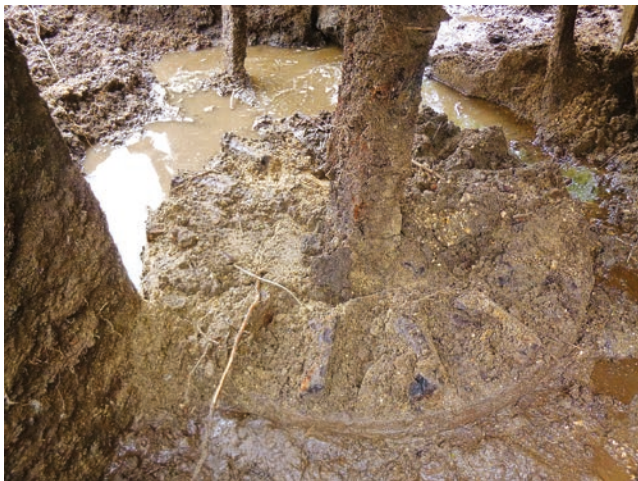
**FIGURA 25.** Pormenor dos caboucos após os primeiros trabalhos de limpeza.

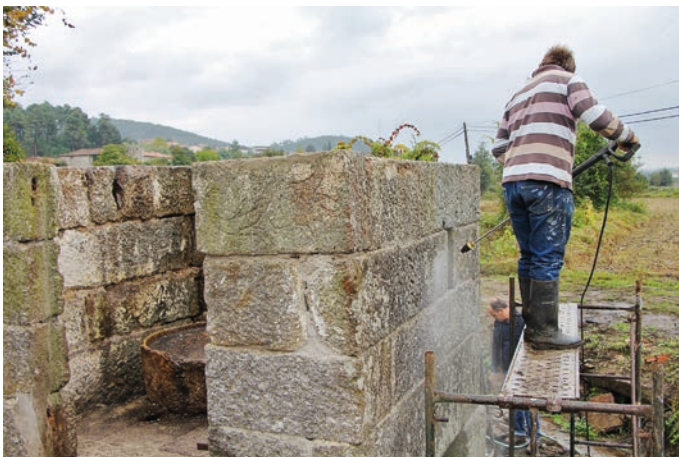
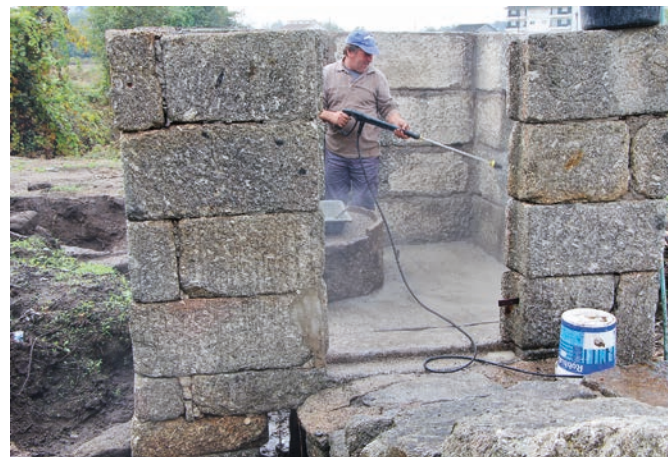
**FIGURAS 26 E 27.** Trabalhos de limpeza com jato de água no exterior e interior do moinho.

Estas ações foram conduzidas com recurso a uma máquina de lavagem de alta pressão, que procedeu à limpeza de fungos e à remoção de restos da anterior pintura (cal hidráulica) e de reboco presente nas pedras que constituem o aparelho do edificado, todo ele composto por blocos graníticos de médias a grandes dimensões, de grão grosso, com inclusão de quartzo e de tonalidade azulada.

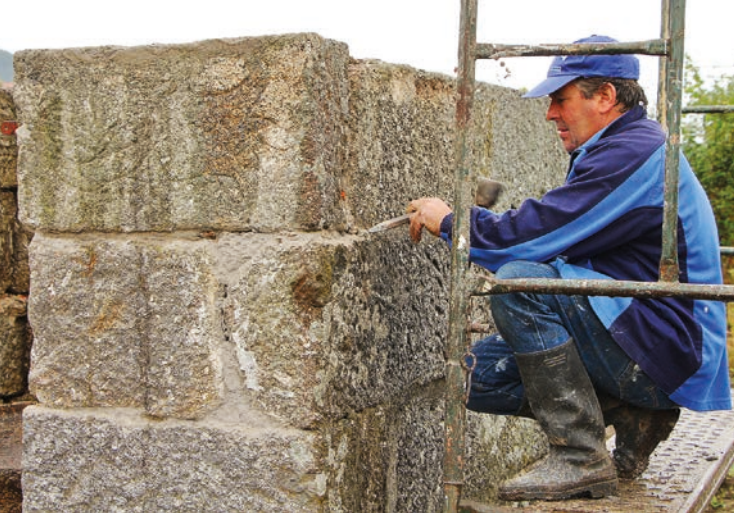
**FIGURA 28.** Trabalhos de picagem dos excedentes das juntas do aparelho do moinho.

Terminada a fase de limpeza mecânica, foram realizados trabalhos de picagem/remoção dos excedentes de cimento e argamassa presentes nas juntas do aparelho, com vista à sua substituição. De resto, a totalidade dos interstícios interiores do edificado foi colmatada com argamassa de cal hidráulica e cimento e, posteriormente, caiada. Este processo apenas foi concluído após o término dos trabalhos relacionados com a recuperação do respetivo sistema de moagem.

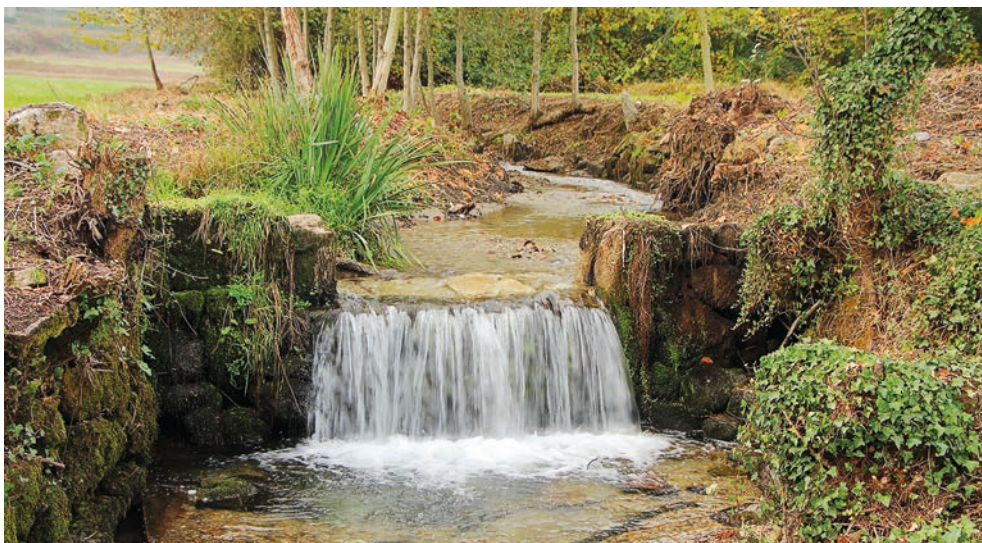
**FIGURA 35.** Pormenor do sistema de captação de água (açude) existente no rio Mezio no início dos trabalhos de limpeza.

No que respeita ao sistema de captação (açude), concluídos os trabalhos de limpeza e avaliado o seu estado de conservação, optou-se por não se proceder a qualquer ação,

mantendo inalterada a estrutura. Ainda assim, para manter a segurança e funcionalidade da estrutura, revelou-se necessário efetuar trabalhos de reconstrução/consolidação dos muros de delimitação do leito situados na margem direita do rio Mezio, a montante e a jusante do açude.

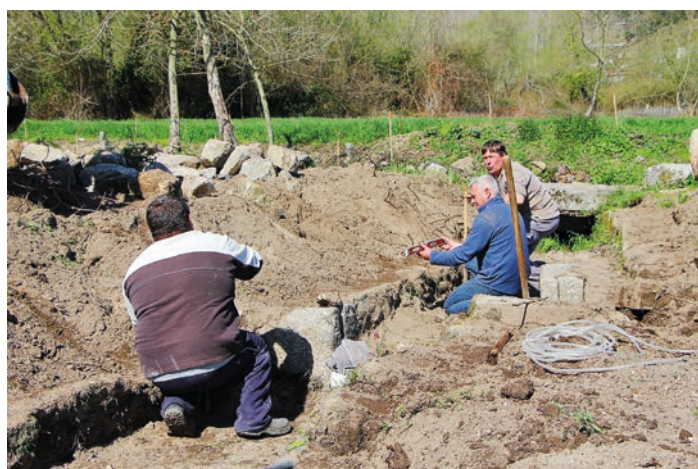
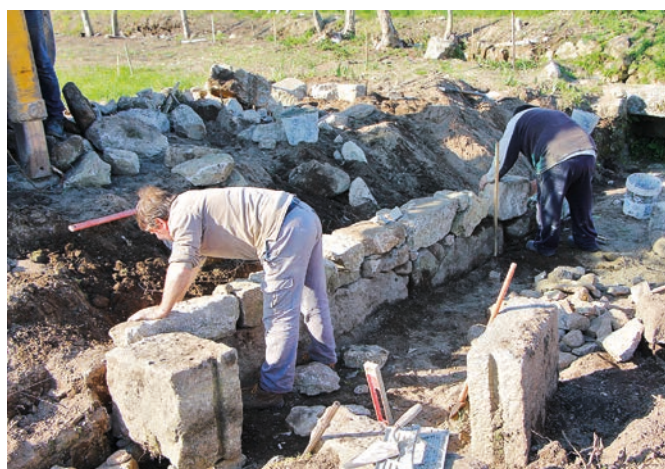
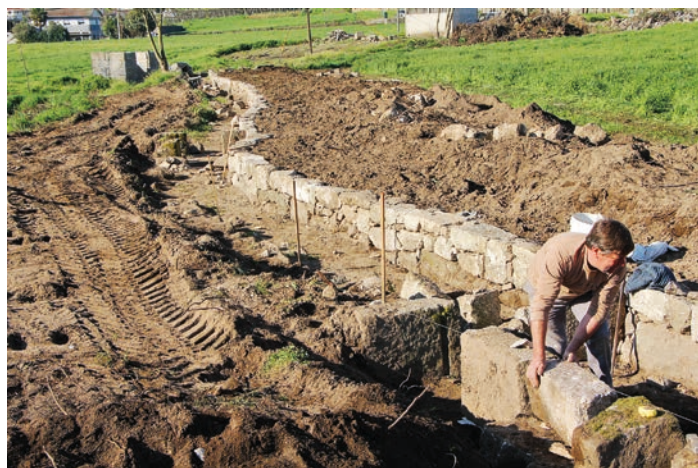
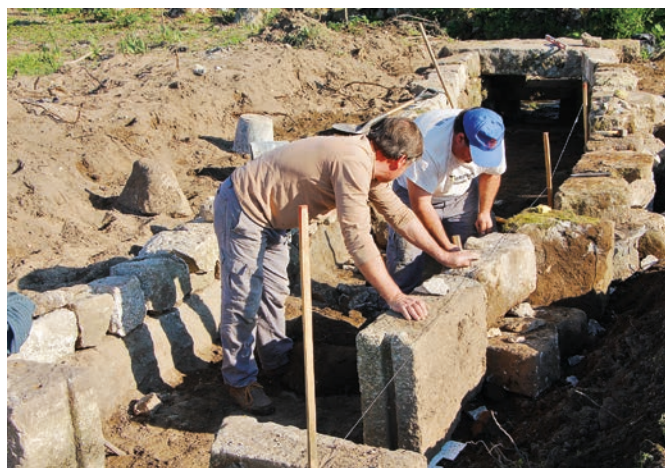
**FIGURAS 41, 42, 43 E 44.** Trabalhos de reconstrução dos muros que ladeiam a levada nas imediações do açude.

Relativamente ao sistema de condução (levada), por contraponto ao sistema de captação, requereu uma reconstrução parcial da sua estrutura pétrea. Esta estrutura, composta maioritariamente por pedras de granito e, ocasionalmente, corneana, apresentava-se derrubada em diversas secções, estando ausente muito do material litológico original. O restauro da levada processou-se com recurso a pedras de granito e/ou corneana de tamanho idêntico às existentes.

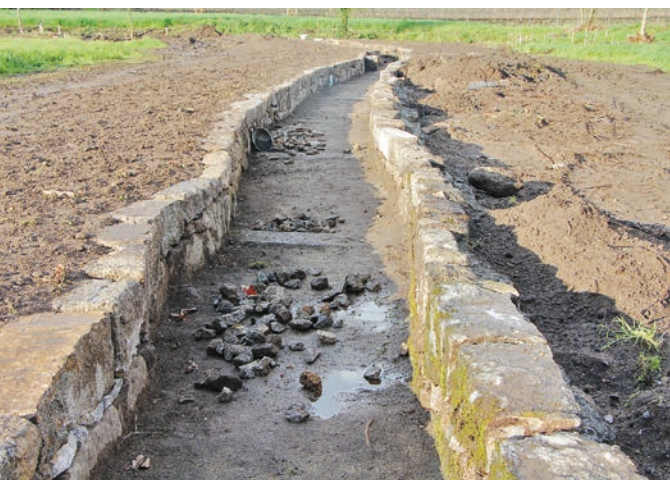
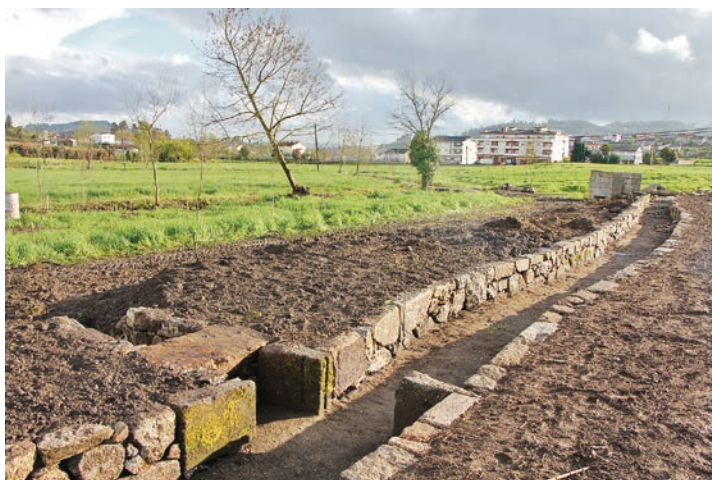
**FIGURAS 45 E 46.** Pormenor da levada na fase final dos trabalhos, vista de sudoeste (Figura 45) e vista de nordeste (Figura 46).

A reconstrução da levada conservou a planta original da estrutura, razão pela qual se optou pela manutenção de um traçado ligeiramente sinuoso. Foram igualmente respeitadas as diversas comportas existentes, de forma a garantir os direitos de todos os consortes que usufruem desta água.

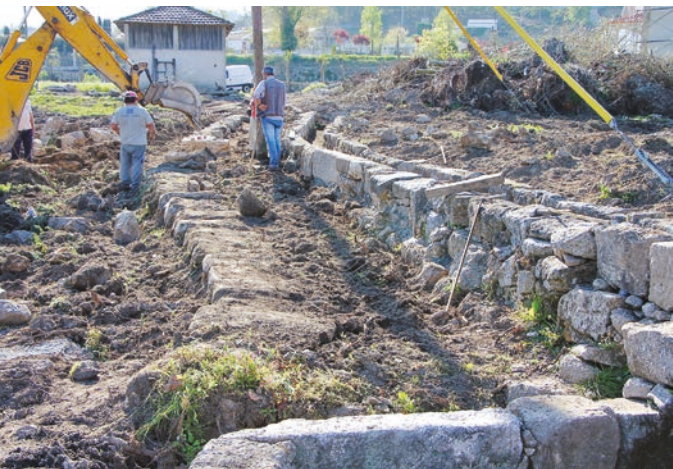
A calçada, edificada em local alagadiço e afoito a cheias e, por isso, necessária ao trânsito em período de invernias, foi estruturada com recurso a grandes lajes de granito e preenchida com pedras de pequena e média dimensões. Apesar do estado geral de degradação da estrutura, apenas após a limpeza da vegetação e da remoção das terras que a cobriam parcialmente se tornou evidente a ausência de grande parte do lajeado, persistindo apenas as pedras de maior dimensão, que delimitavam os extremos da calçada. Deste modo, e com o intuito de tornar este pequeno troço de calçada regular e

**FIGURA 51.** Aspeto da calçada após os trabalhos de limpeza da vegetação.

de novo transitável, optou-se por assumir a sua reconstrução integral. Após o registo gráfico e fotográfico dos vestígios da calçada, foram removidas as pedras que subsistiam no miolo, com o objetivo de regularizar a sua cota de circulação e repor na íntegra o pavimento. A reposição foi feita com recurso a pedras de granito de pequena e média dimensões, mantendo a proporção identificada no pavimento original.

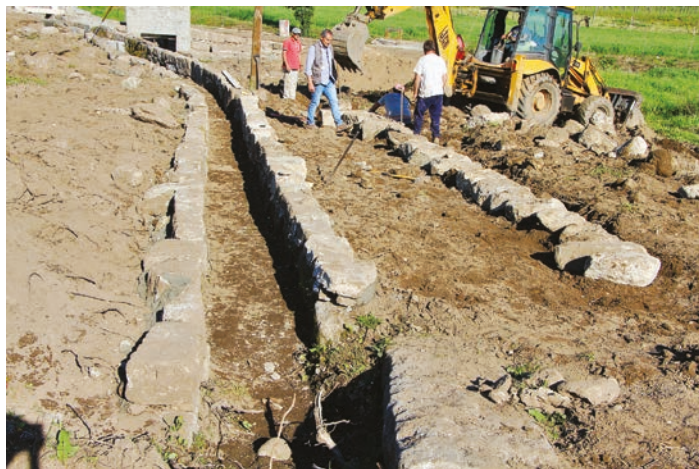
**FIGURA 52.** Aspeto dos trabalhos iniciais de re-construção da calçada.

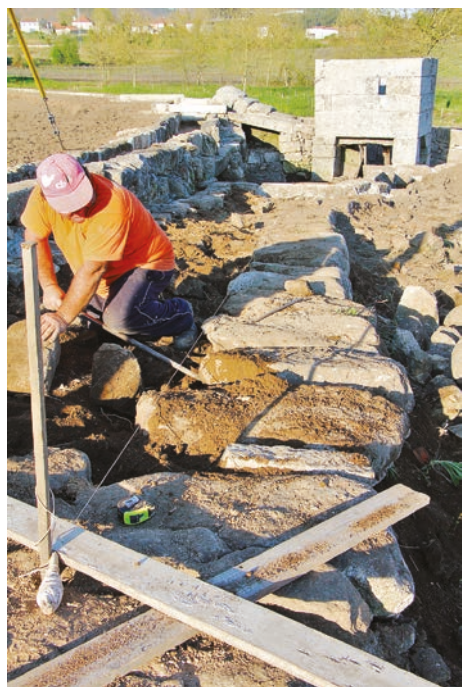
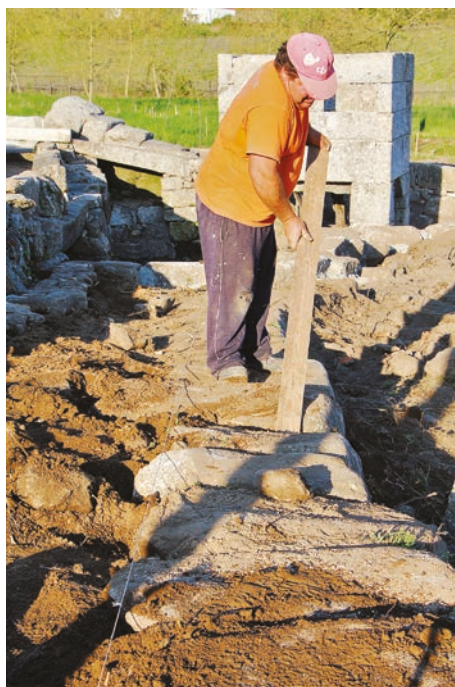
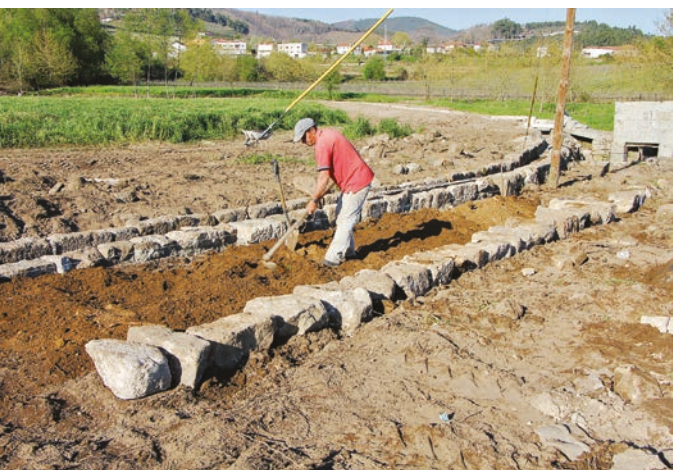
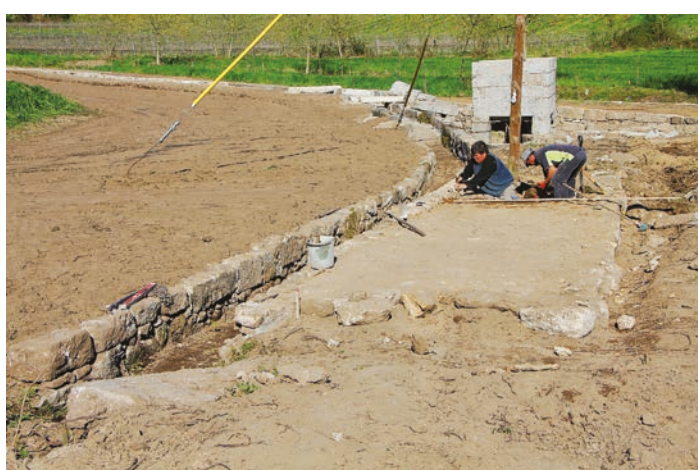
**FIGURAS 53, 54, 55 E 56.** Pormenor dos trabalhos de reconstrução da calçada.

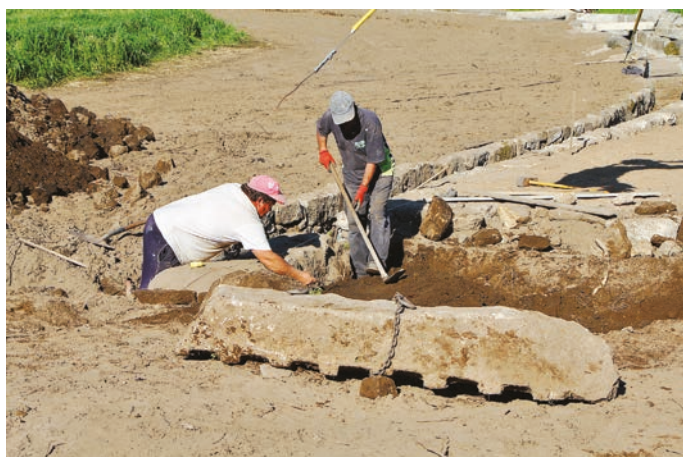
**FIGURAS 57 E 58.** Trabalhos de reconstrução do canal de rega.

Ainda na área da calçada, verificou-se a presença de um canal de água de consortes, que derivava da levada e se destinava à rega dos campos situados a sul do moinho. Pelo facto de se tratar de um canal subterrâneo, optou-se por manter a sua funcionalidade e integridade estrutural, repondo as grandes lajes que o cobriam.

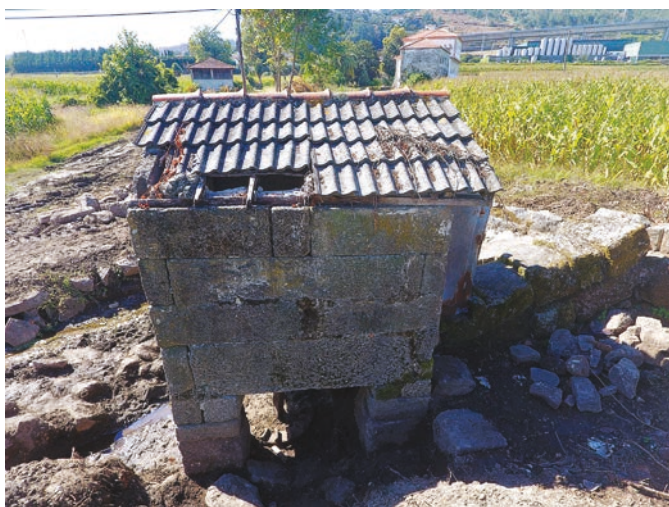
O primeiro elemento a ser substituído foi a cobertura. Esta era composta por uma estrutura de duas águas com placas de lusalite e telha de meia cana, sustentada por caibros de pinho. Simultaneamente, foram ainda removidos os blocos de cimento existentes nos topos das paredes orientadas a noroeste e sudeste, cuja função se destinava a colmatar o espaço vago deixado pela imposição de uma cobertura de duas águas, em detrimento de uma cobertura de quatro águas, conforme a estrutura impunha.

**FIGURA 63.** Aspecto do sistema de cobertura do moinho no início dos trabalhos.

Para substituir a cobertura existente foi planeada uma estrutura de quatro águas, em madeira de pinho e telha caleira, consentânea com a arquitetura do moinho e com a memória coletiva da comunidade local. Junto ao moinho foi construída uma base

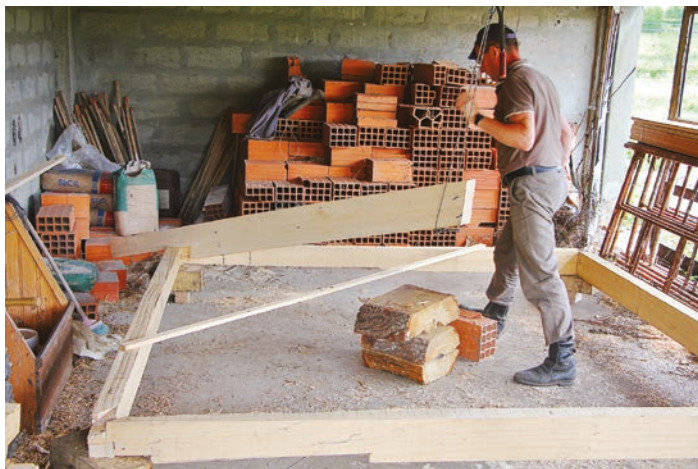
**FIGURA 65.** Pormenor do sistema de cobertura do moinho (interior).

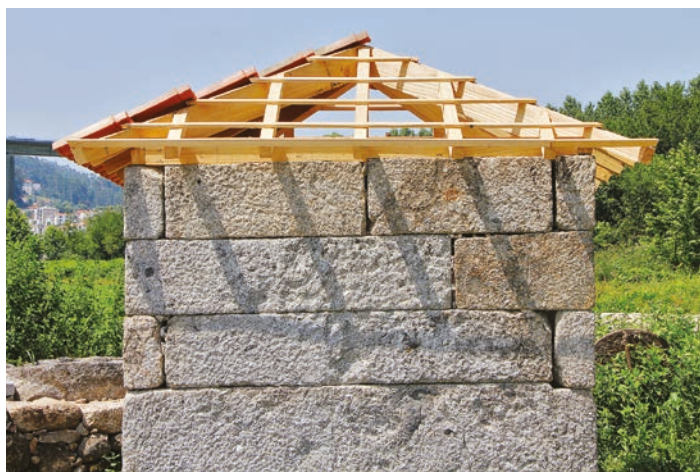
**FIGURA 67.** Pormenor do sistema de cobertura do moinho (exterior).

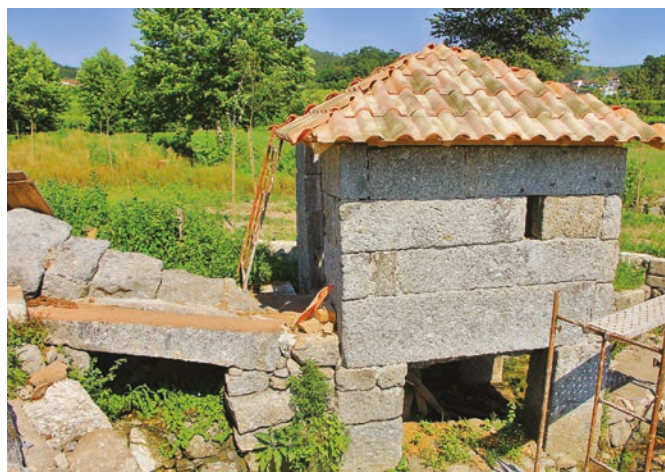
**FIGURA 68.** Pormenor dos trabalhos de cobertura do moinho com telha cerâmica.

de 25°. Posteriormente, as vigas da empena foram fixadas aos caibros, proporcionando apoio extra. Finalmente, foram pregadas as ripas às vigas da empena. Para a fixação de todas as madeiras foram usados pregos metálicos. Findo o processo de construção da estrutura de madeira, foi disposta a cobertura em telha cerâmica.

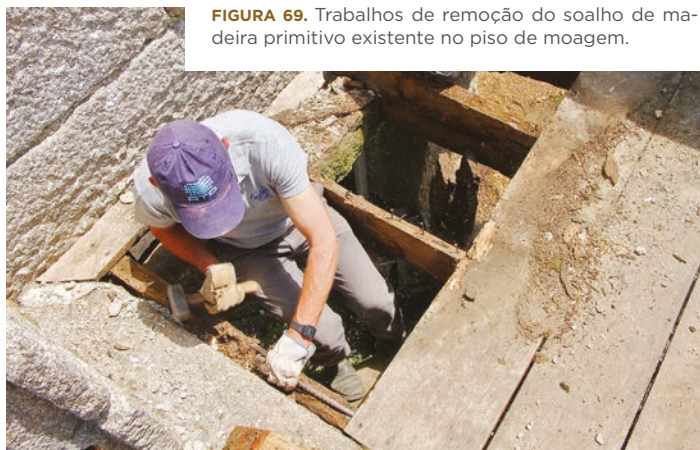
**FIGURA 69.** Trabalhos de remoção do soalho de madeira primitivo existente no piso de moagem.

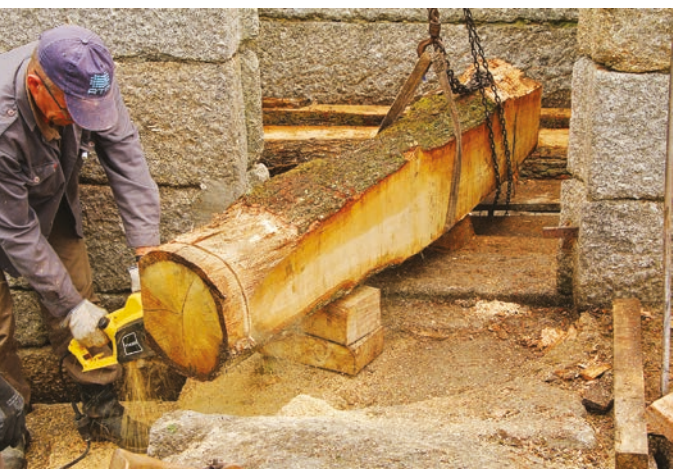
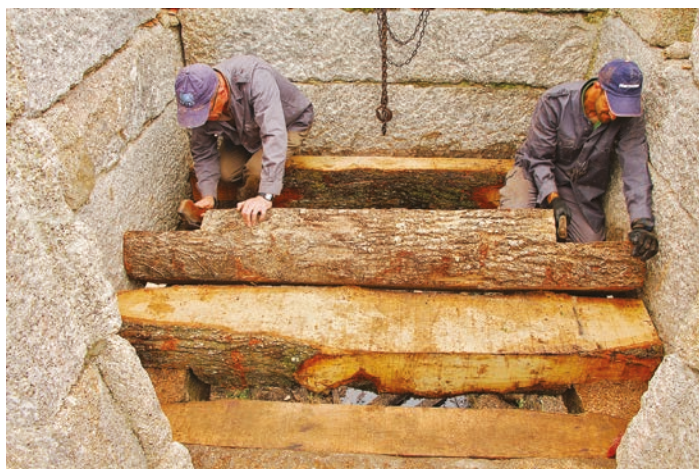
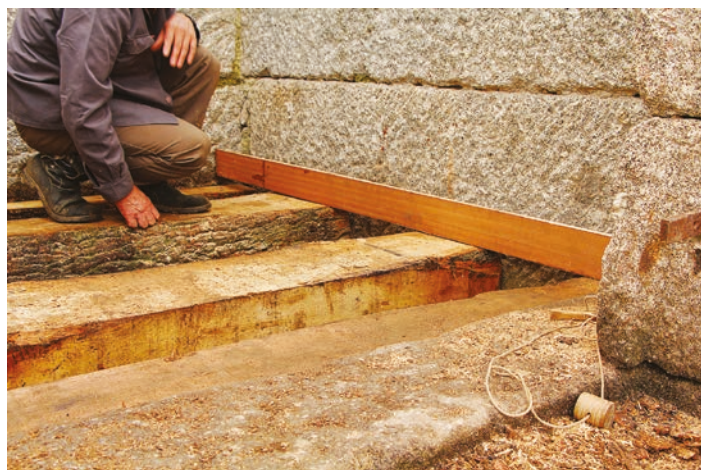
**FIGURAS 71 A 75.** Trabalhos de colocação das novas travessas de madeira no piso de moagem.

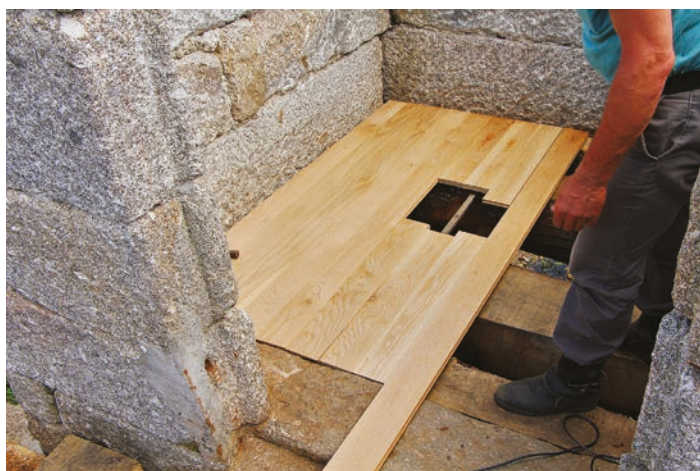
**FIGURA 76.** Trabalhos de colocação do novo piso de madeira.

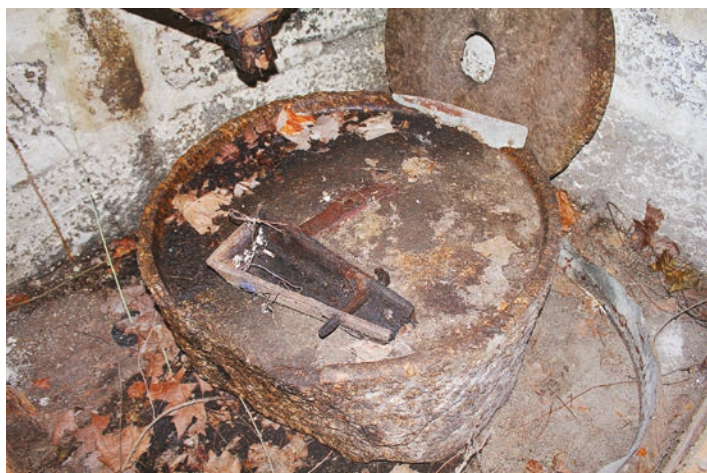
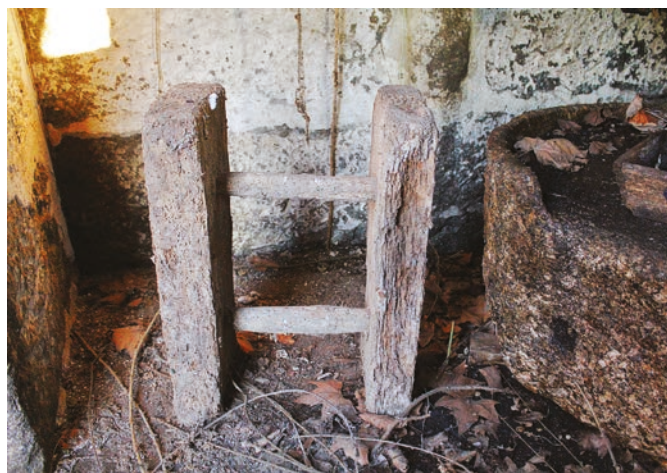
**FIGURAS 82 E 83.** Pormenor do casal de mós do moinho no início dos trabalhos.

O primeiro mecanismo a ser intervencionado foi o sistema de moagem. Apesar da ausência de alguns elementos estruturantes do mecanismo, designadamente a mó andadeira e a chamadeira, a maioria dos componentes em madeira encontrava-se presente, como é o caso da dorneira, da quelha, da grade e da caixa, destinada à recolha da farinha, ou do sistema de apoio da dorneira. Deste conjunto, para além da caixa e da mó dormente, e dado o mau estado de conservação, optou-se por descartar todos os demais elementos de madeira, substituindo-os por novos componentes, produzidos a partir de madeira de carvalho.

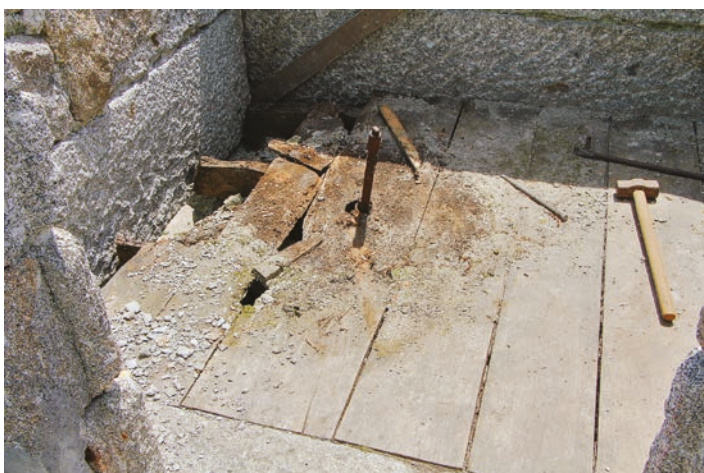
**FIGURA 84.** Trabalhos de remoção do mecanismo de moagem.

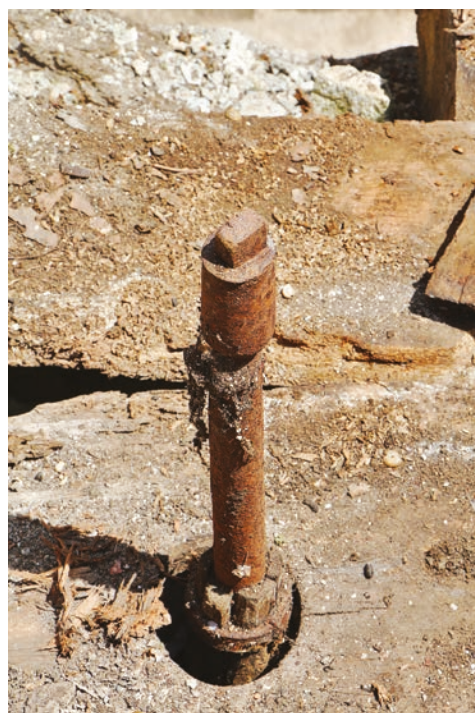
**FIGURA 85.** Pormenor do veio do mecanismo motor do moinho.

A fase final dos trabalhos, necessária à reativação da função moageira do moinho, passou pela intervenção no sistema motor. De um modo geral, o mecanismo motor encontrava-se em avançado estado de degradação, incompleto e inoperacional. Alguns componentes em madeira, como a seteira e o pejadouro (sistema de regulação/fecho

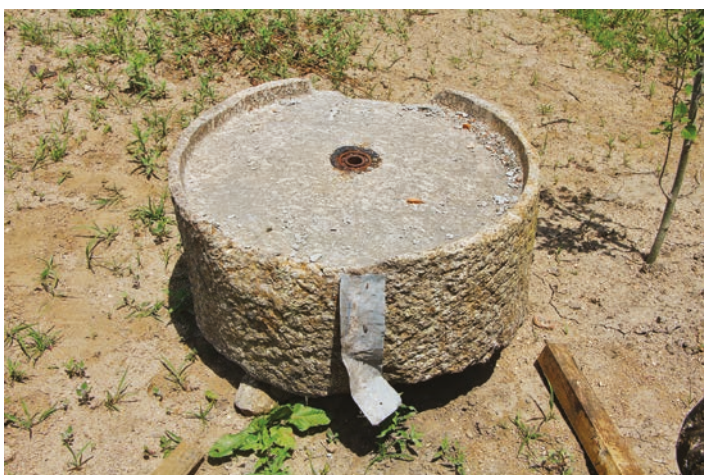
**FIGURA 86.** Aspeto da mó dormente aquando da sua remoção do interior do moinho.

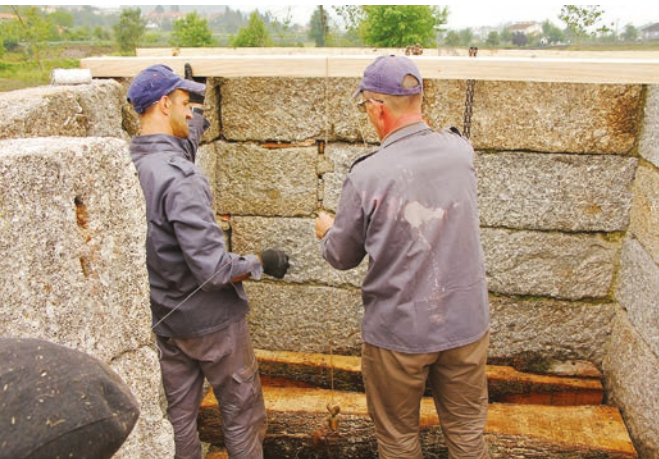
**FIGURA 87.** Trabalhos de recolocação da mó dormente no interior do moinho.

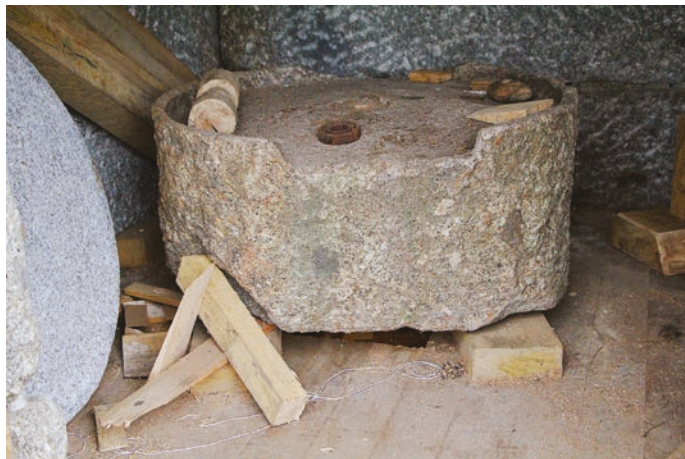
**FIGURA 88.** Pormenor da mó dormente após a sua reposição no interior do moinho.

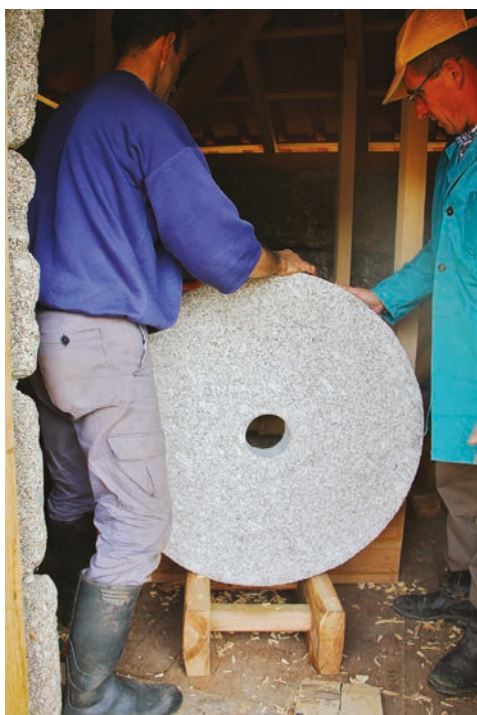
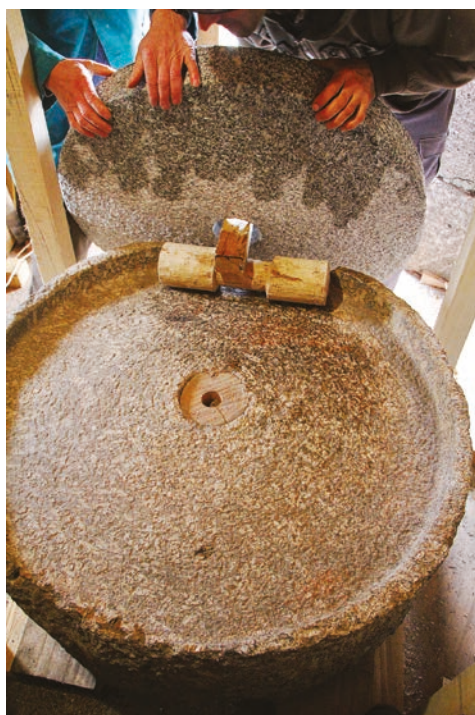
**FIGURAS 91 E 92.** Trabalhos de reposição da nova mó andadeira no moinho.

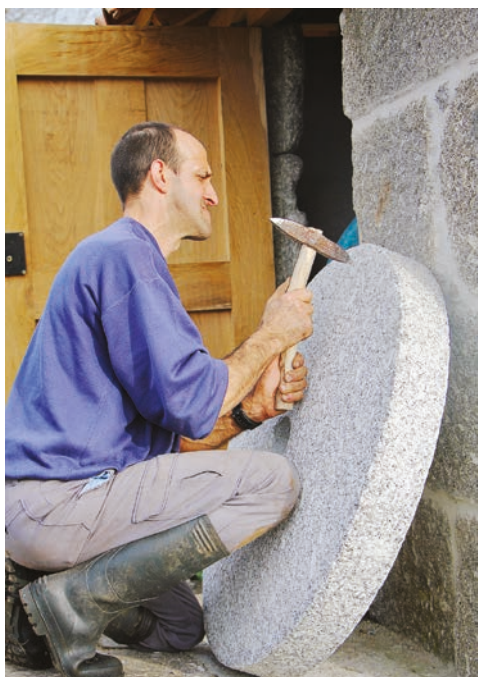
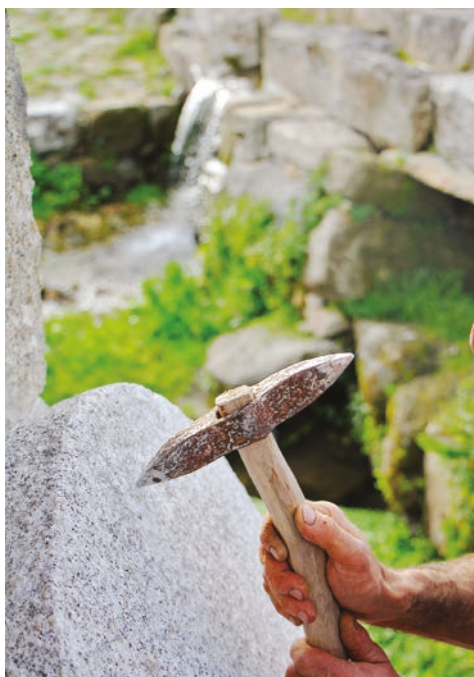
**FIGURAS 95 E 96.** Trabalhos de execução da marca de alinhamento na mó andadeira (em forma de cruceiro).

vel, foi picada a zona de encaixe da segurelha. Por fim, de modo a permitir o alinhamento de ambas as mós após o processo de picagem, situação frequente neste tipo de engenhos hidráulicos, procedeu-se à gravação de uma inscultura na mó andadeira. Esta marca, executada com recurso a pico metálico, foi efetuada após a instalação da segurelha e consistiu na gravação de um pequeno cruciforme no rebordo da mó.

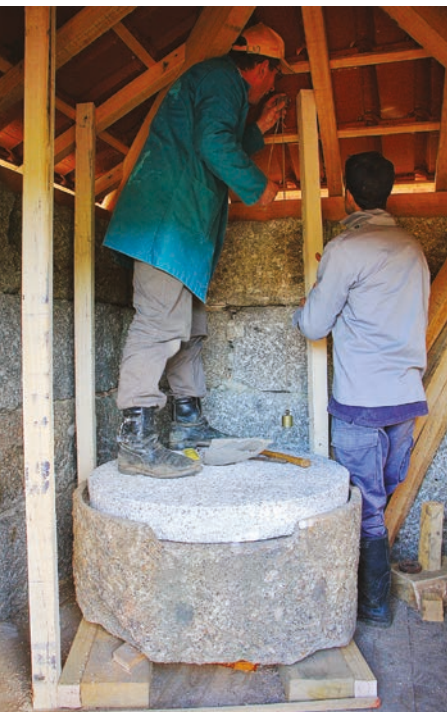
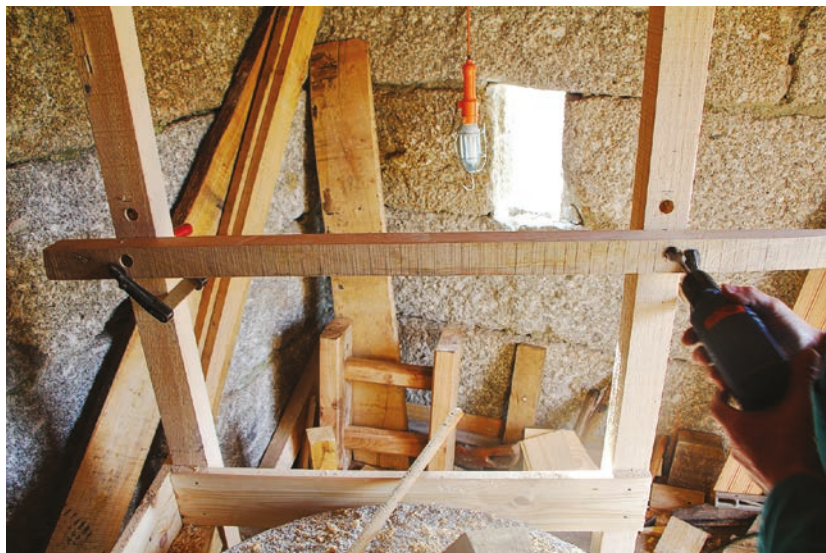
**FIGURAS 97 E 98.** Trabalhos de montagem da estrutura de apoio da dorneira, da quelha e da chamadaeira.

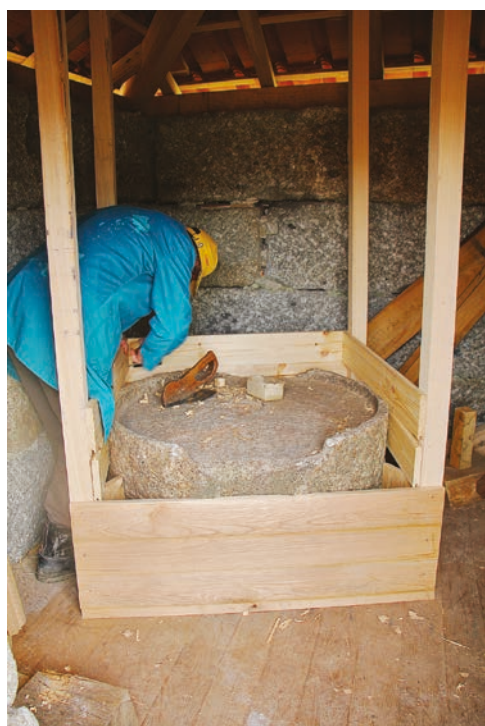
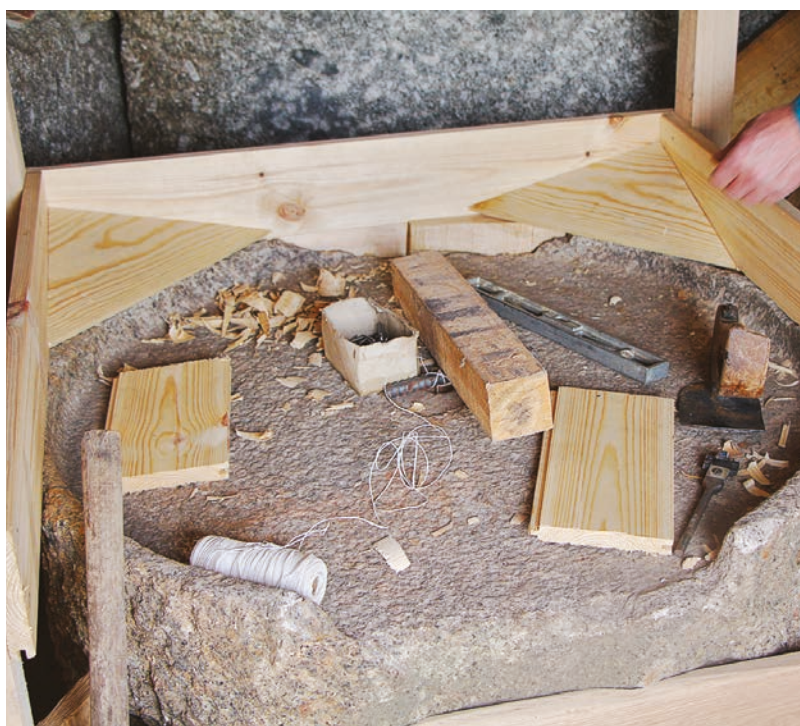
**FIGURAS 99 E 100.** Trabalhos de execução da camba.

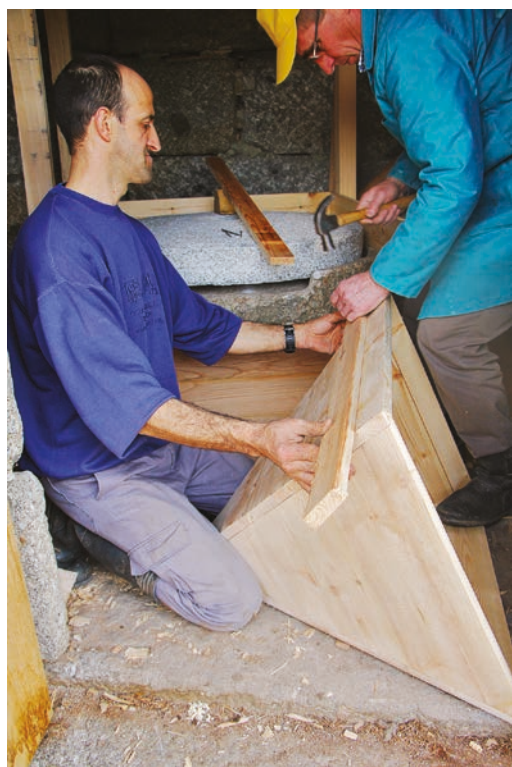
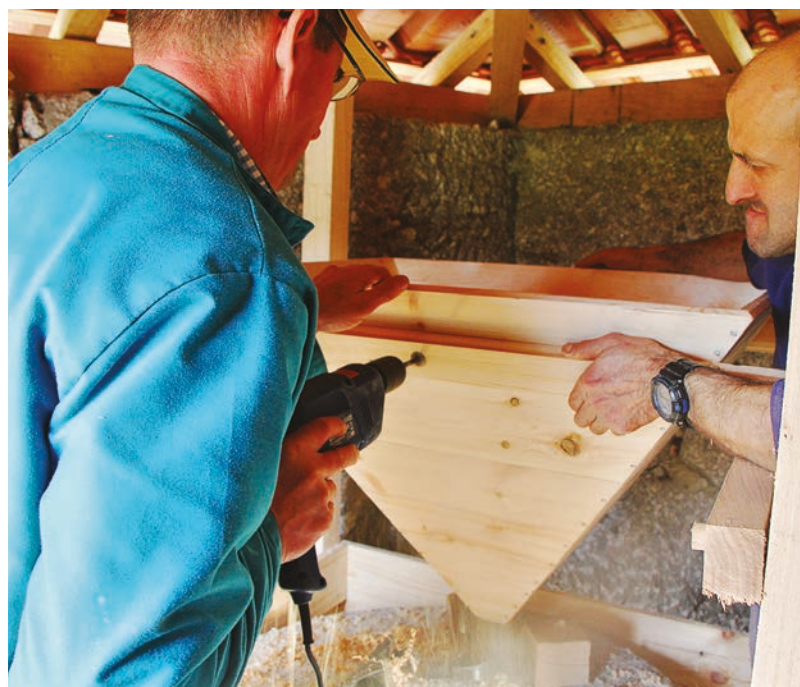
**FIGURAS 101 E 102.** Trabalhos de colocação da dorneira.

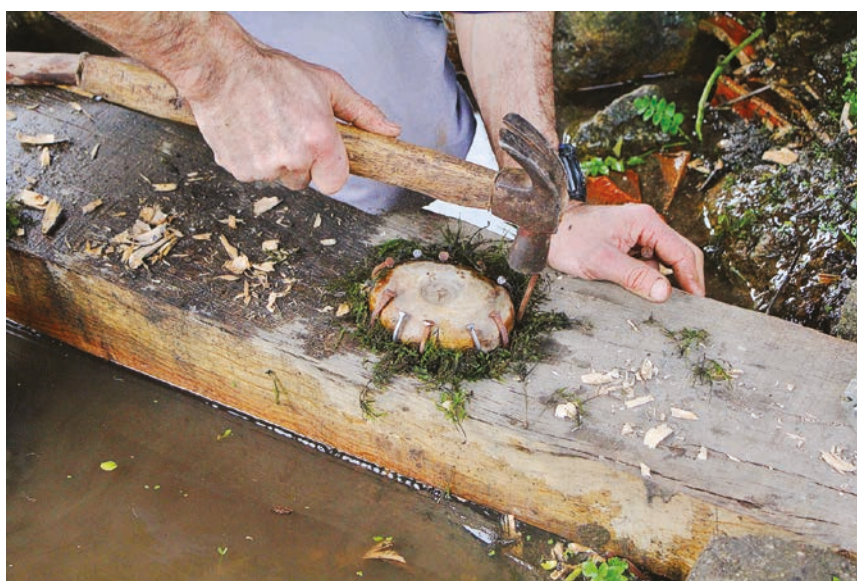
**FIGURA 124.** Trabalho de fixação da rela à ponte.

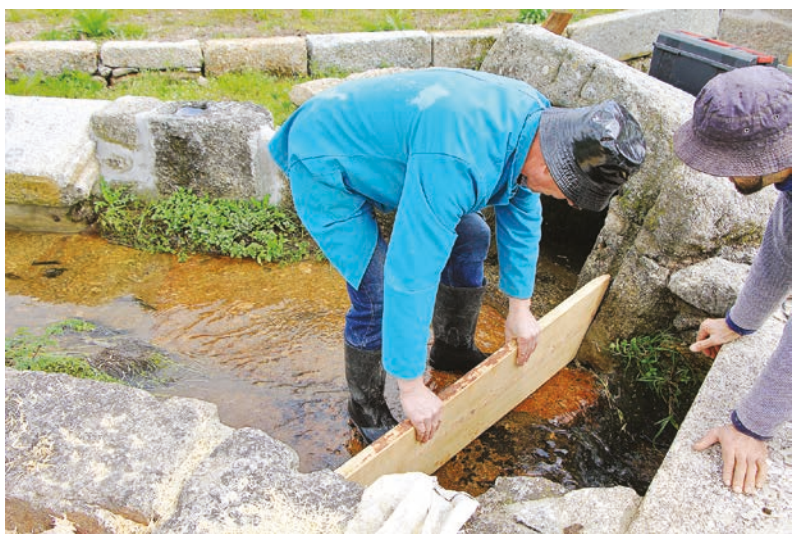
**FIGURA 151.** Colocação das comportas na levada.

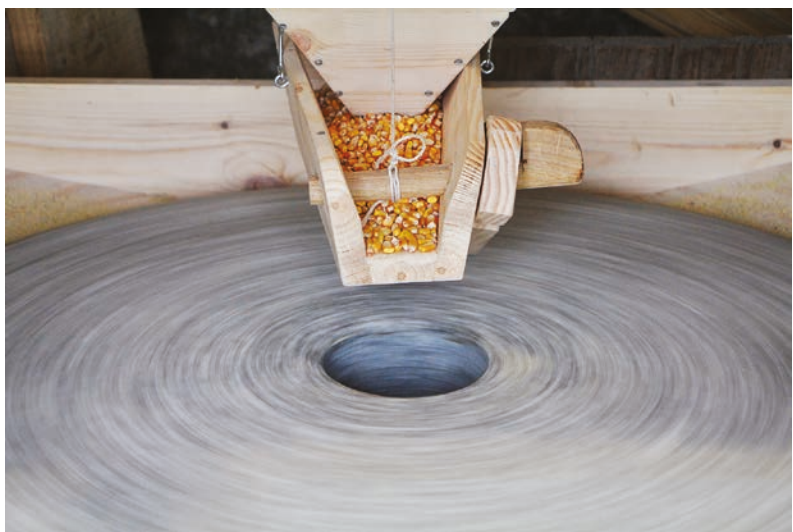
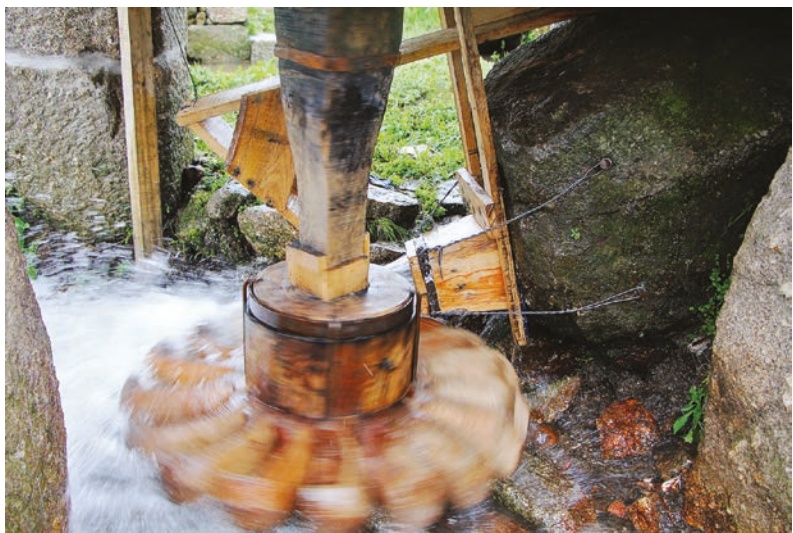
**FIGURAS 152 E 153.** Processo de teste do novo mecanismo de moagem do moinho.
