Intervenção arqueológica no espaço do Claustro do Mosteiro de Ermelo. Resultados

Resumo

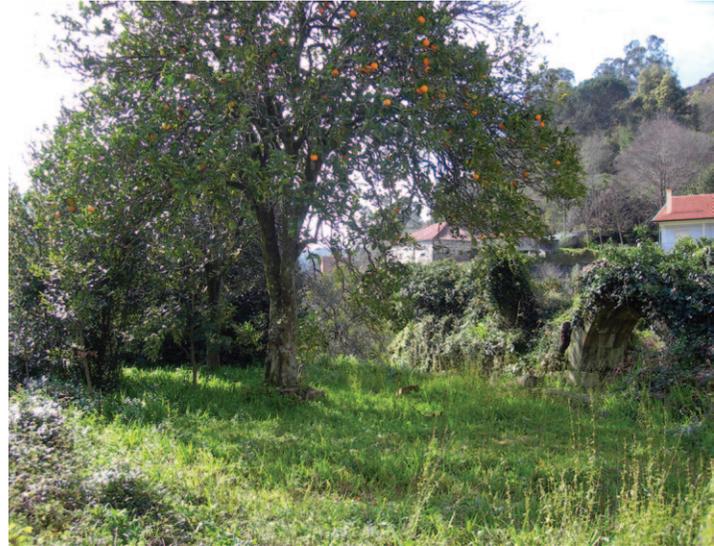
Figura 2. Perspectiva do terreno intervencionado antes do início dos trabalhos de escavação (N-S).

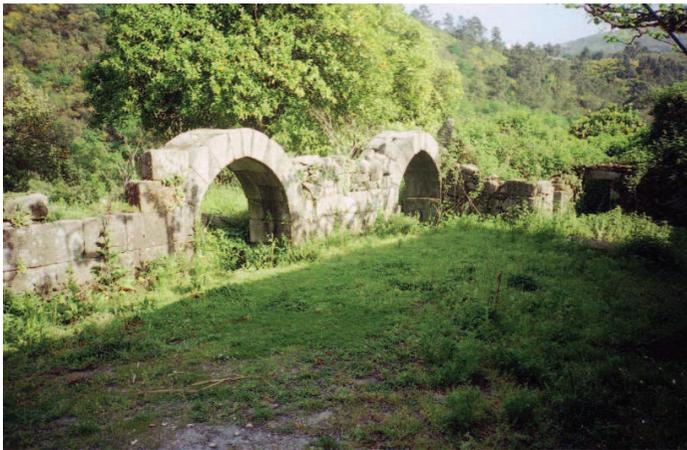
Figura 3. Parede Oeste do Claustro do Mosteiro de Ermelo (DGEMN).

Durante séculos, o espaço associado ao cenóbio, do qual apenas resta uma parede do claustro, foi pertença do pároco local. Assim sendo, o objectivo da intervenção seria confirmar a construção do mosteiro e perceber se terá existido ocupação do mesmo.

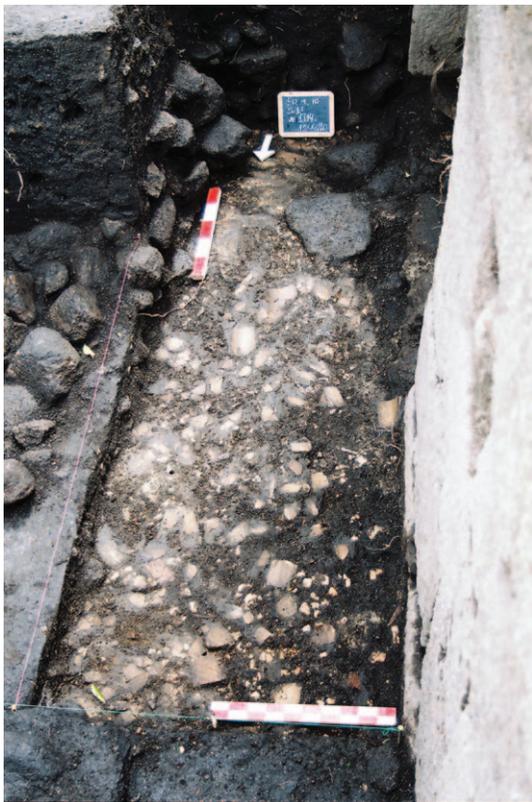
Figura 5. Sondagem 11- UE 1114 - Nível de colapso do telhado.

A cerca de 1,70 m de profundidade foi detectado um nível de material de construção, nomeadamente telhas, que corresponderá ao nível de colapso do telhado do mosteiro. Este nível de telhas caracteriza-se por telhas de tamanhos variados e coloração entre o bege e o vermelho claro. Revelam um fabrico artesanal, pois a pasta é muito porosa e os desengordurantes são de grande dimensão. Algumas possuem sulcos digitados.

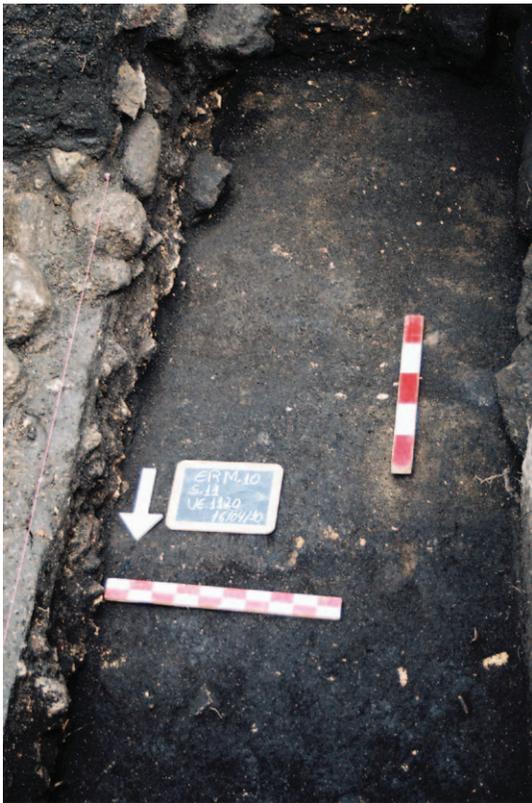
Figura 6. Sondagem 11- UE 1120 - Sedimento escuro compactado.

corresponder a um piso, devido essencialmente às suas características, pois correspondia a um sedimento de coloração escura, muito compacto. Estaríamos assim perante um nível de ocupação.

Como não foi possível escavar até à rocha base, só numa nova intervenção conseguiremos observar o nível do alicerce, o embasamento da parede do claustro e perceber onde andaria o nível de circulação do edifício (Fig. 6 a 9).

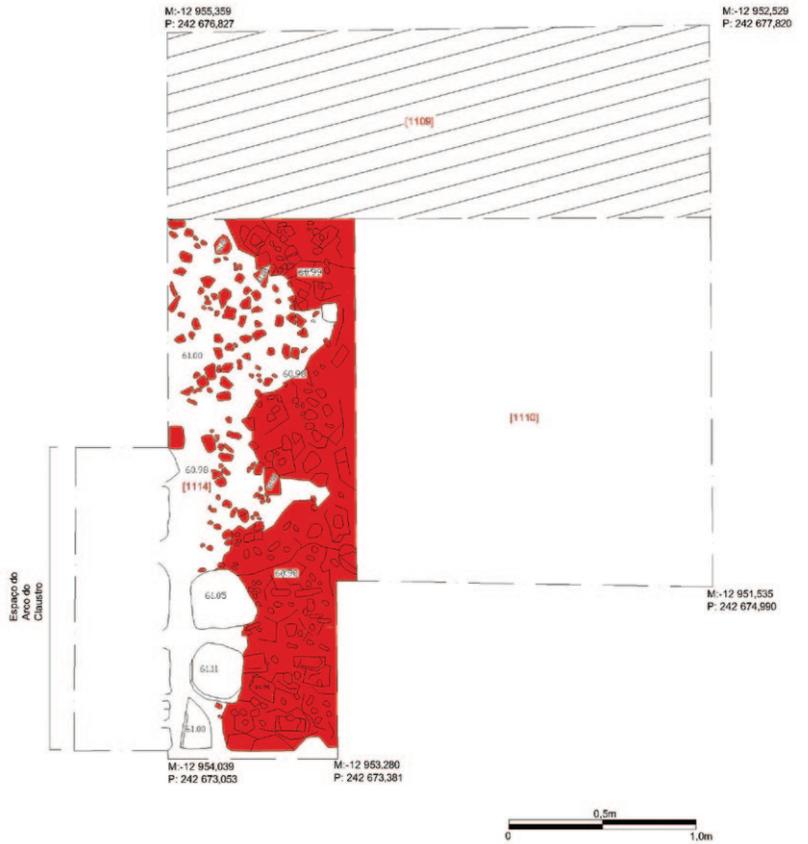
Sondagem 11- UE. 1114 - nível de telhas		
■ Telha	Levantamento Fotométrico	
	Campo Abril 2010	
	Campo Julho 2010	
	Gabinete Junho 2010	
	Gabinete Sandra Nov.

Figura 8. Sondagem 11- UE 1114 - Nível de telhas.

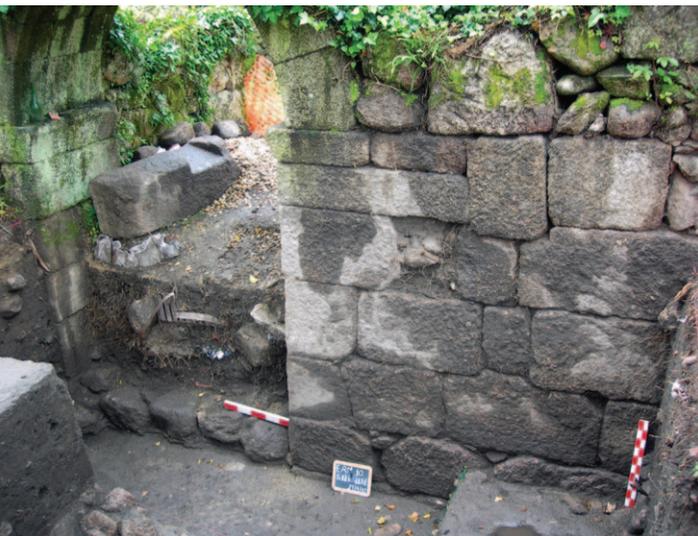
Figura 7. Sondagem 11- Alçado Oeste da parede do claustro.

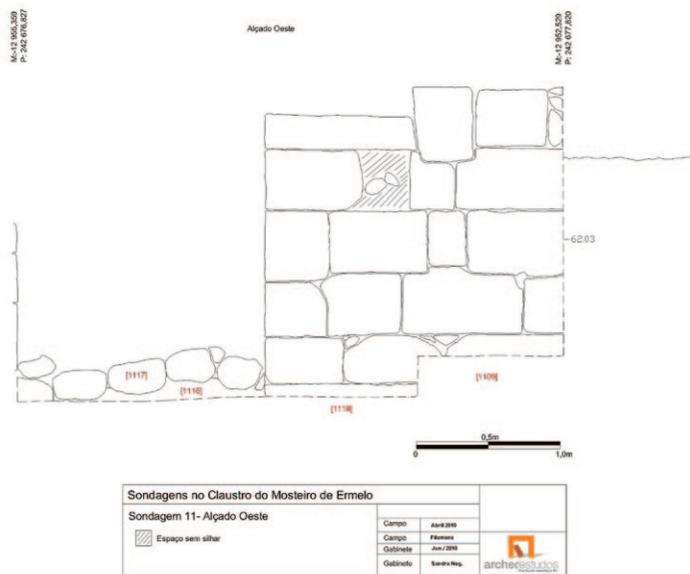
Sondagem 11- Alçado Oeste		
▨ Espaço sem altar	Levantamento Fotométrico	
	Campo Abril 2010	
	Campo Julho 2010	
	Gabinete Junho 2010	
	Gabinete Sandra Nov.

Figura 9. Sondagem 11- Desenho do alçado Oeste.

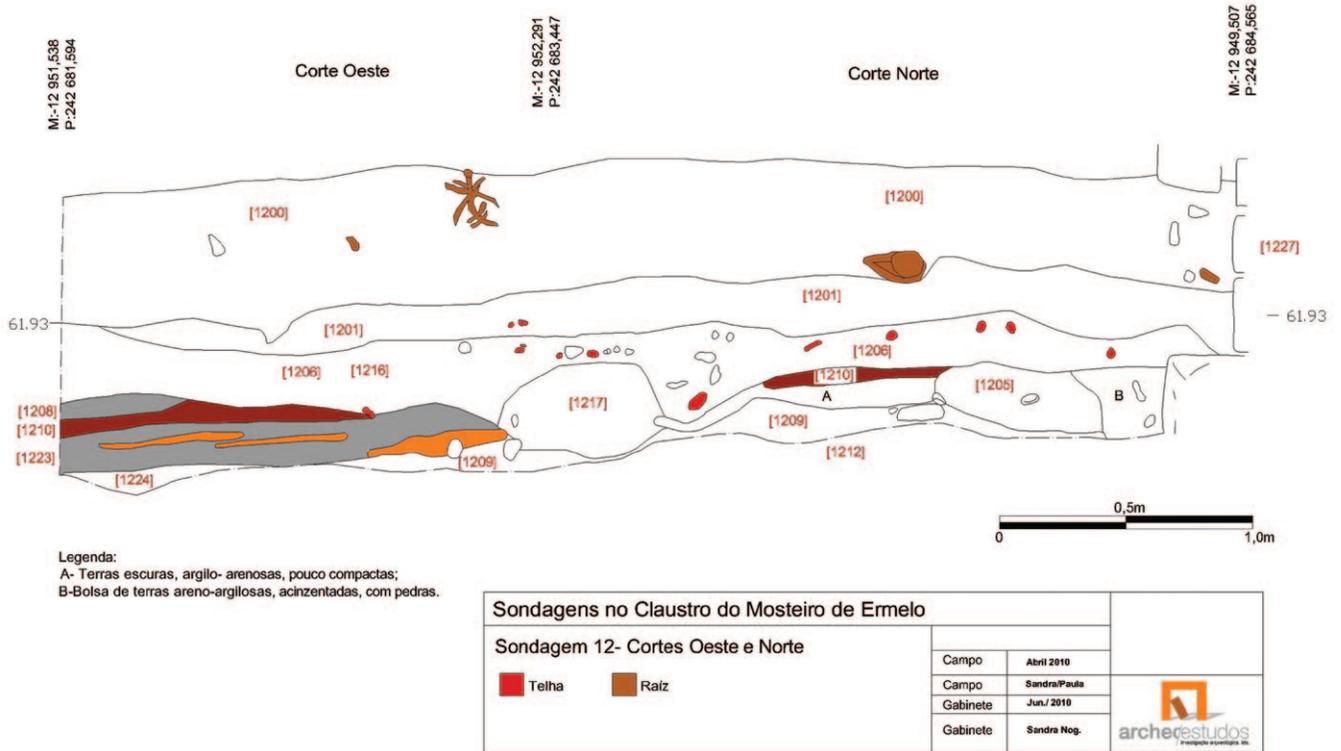
Figura 10. Sondagem 12- Cortes Oeste e Norte.

A cerca de 0,70 m de profundidade revelou-se uma camada escura com carvões. Paralelamente a esta camada deparamo-nos com um conjunto de sedimentos que pelas características, compacidade, coloração e inclusões de carvões, bem como pela presença de restos osteológicos expostos a alta temperatura, parecem corresponder a um nível de combustão. Este nível localiza-se junto aos cortes Oeste e Sul. Não foram encontradas pedras ou negativos destas, associados ao nível de combustão. Contemporâneo a este conjunto de camadas escavou-se uma unidade estratigráfica na qual se recolheu uma quantidade considerável de fragmentos de cerâmica comum, grande parte dela com marcas de ter sido exposta ao fogo (Fig.s 10 a 12).

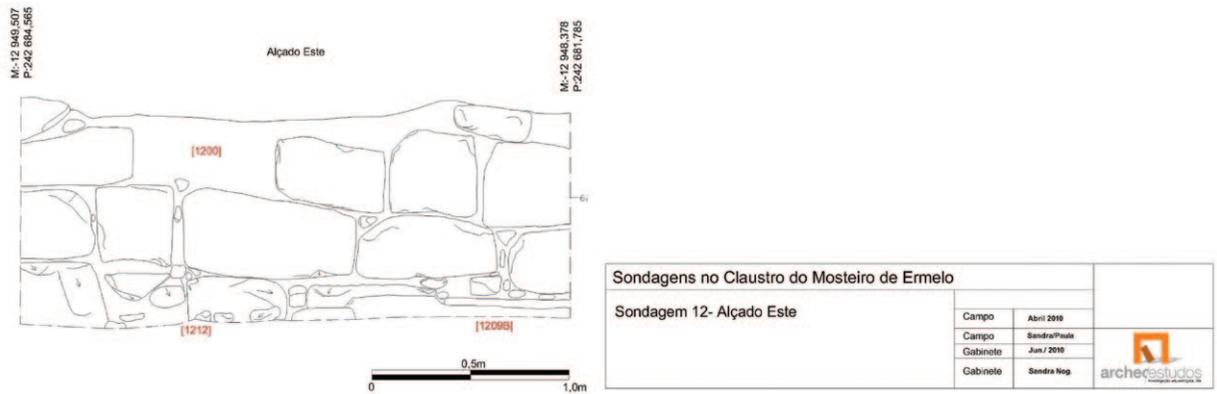
Figura 11. Sondagem 12- Desenho do Alçado Este.

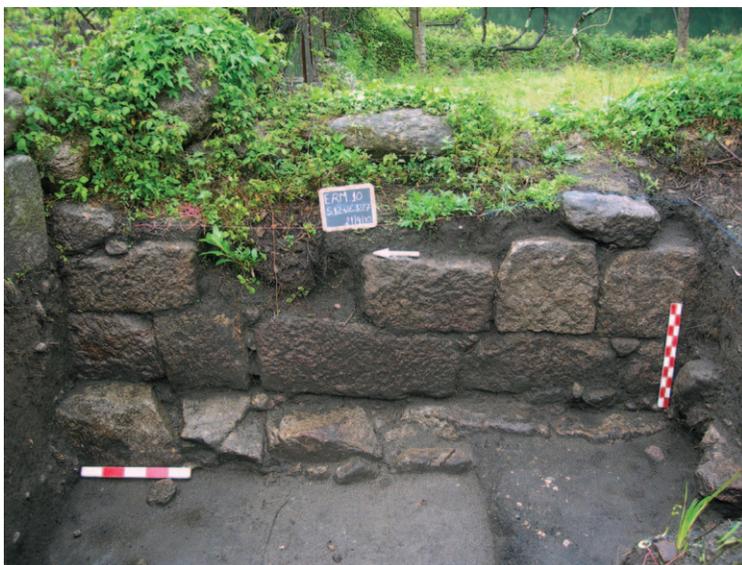
Figura 12. Sondagem 12- Alçado Este.

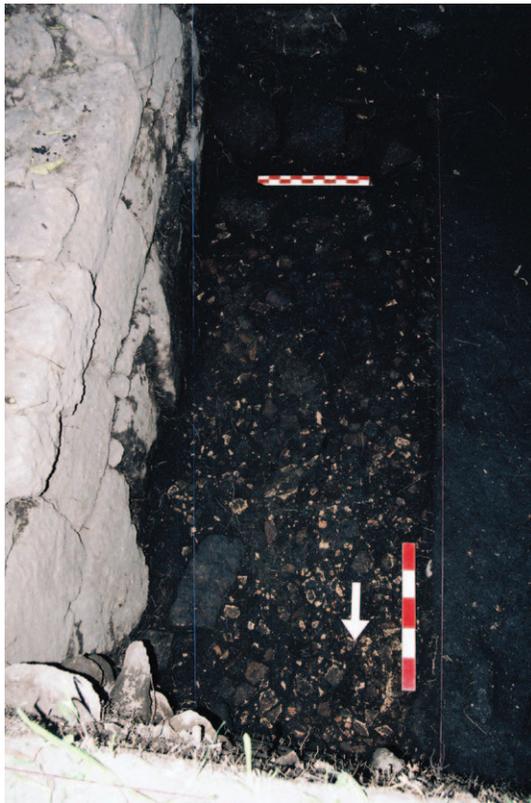
Figura 13. Sondagem 13 - UE1310 - Nível de colapso do telhado.

Sob uma camada com inclusões muito frequentes de pedras de diversos tamanhos, não faceadas, detectou-se, a cerca de 1,60 m de profundidade, um nível de material de construção, nomeadamente telhas, que corresponderá ao colapso do telhado do mosteiro. Tal como na Sondagem 11 este nível de telhas caracteriza-se por telhas de tamanhos variados e coloração entre o bege e o vermelho claro. Revelam um fabrico artesanal, pois a pasta é muito porosa e os desengordurantes são de grande dimensão. Algumas possuem sulcos digitados (Fig. 13).

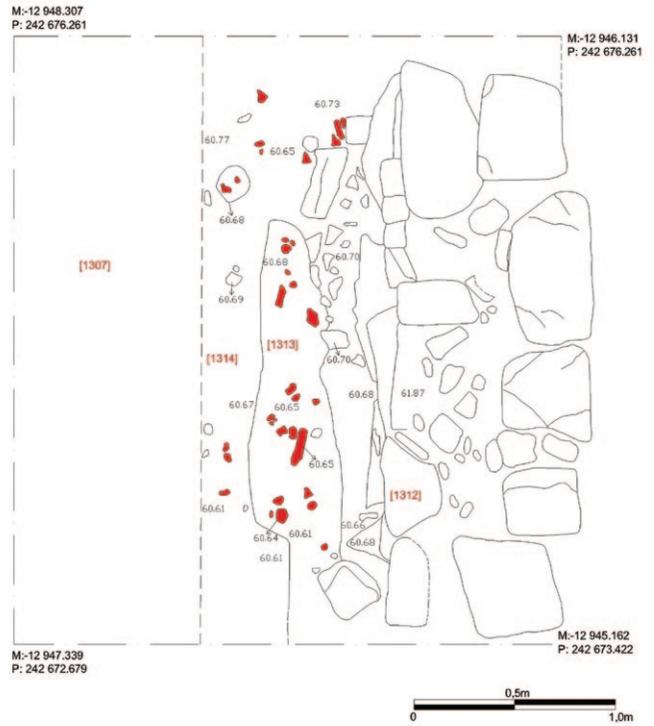
Sondagens no Claustro do Mosteiro de Ermelo		
Sondagem 13- Plano Final		
Levantamento Planimétrico	Campo	Abri/2016
	Campo	Tapico
	Gabinete	Jun./2016
	Gabinete	Sandra Nop.
Telha

Figura 14. Sondagem 13 - Plano Final.

Finalizamos a escavação da sondagem, pois como já foi referido anteriormente, não foi possível escavar até à rocha base, com a detecção de uma camada de terras muito escuras, muito compactadas, que parecem corresponder a um piso. Assim, estaríamos perante um nível de ocupação, que só poderá confirmar-se com uma nova intervenção (Fig.s 14 e 15).

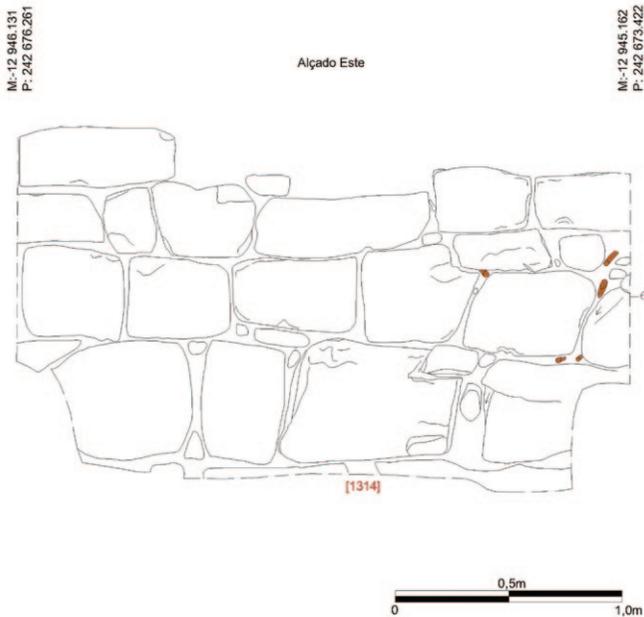
Sondagens no Claustro do Mosteiro de Ermelo		
Sondagem 13- Alçado Este		
Levantamento Planimétrico	Campo	Abri/2016
	Campo	Sandra/Paula
	Gabinete	Jun./2016
	Gabinete	Sandra Nop.
Raiz

Figura 15. Sondagem 13 - Alçado Este.

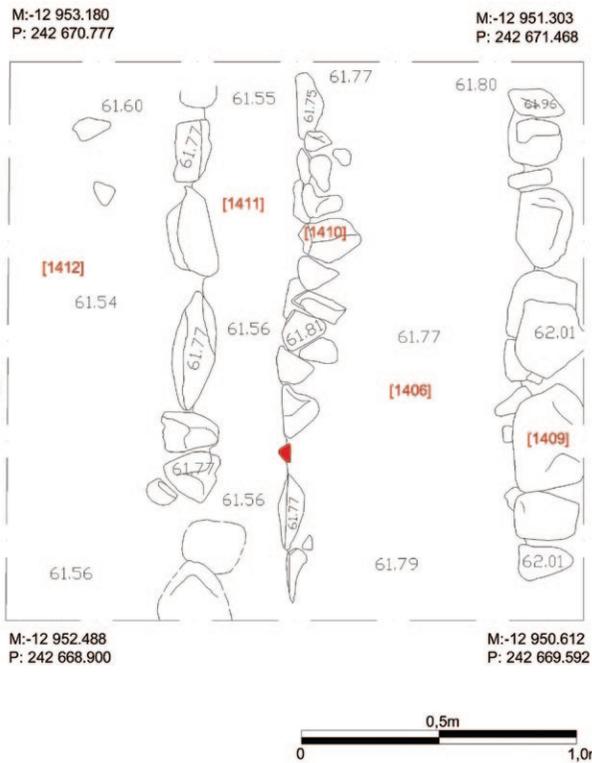
Sondagens no Claustro do Mosteiro de Ermelo		Levantamento Planimétrico	
Sondagem 14- Plano Final			
■ Telha		Campo	Alexandrina
		Gabinete	Jun./2010
		Gabinete	Sandra Nog.

Figura 17. Sondagem 14 - Plano Final.

Tal como as anteriores, esta sondagem não foi escavada até à rocha base, tendo ficado nos níveis superficiais, onde se observaram várias estruturas de distribuição de água, uma das quais tem continuidade com a já identificada na sondagem 11. Trata-se de um pequeno rego aberto nas terras que transporta a água aos campos de cultivo que se encontram no patamar inferior, a Sul do terreno intervencionado.

Observou-se ainda um alinhamento rudimentar de pedras. No entanto, não foi possível perceber a sua finalidade devido a estar embutido no corte Este da sondagem (Fig.s 16 e 17).

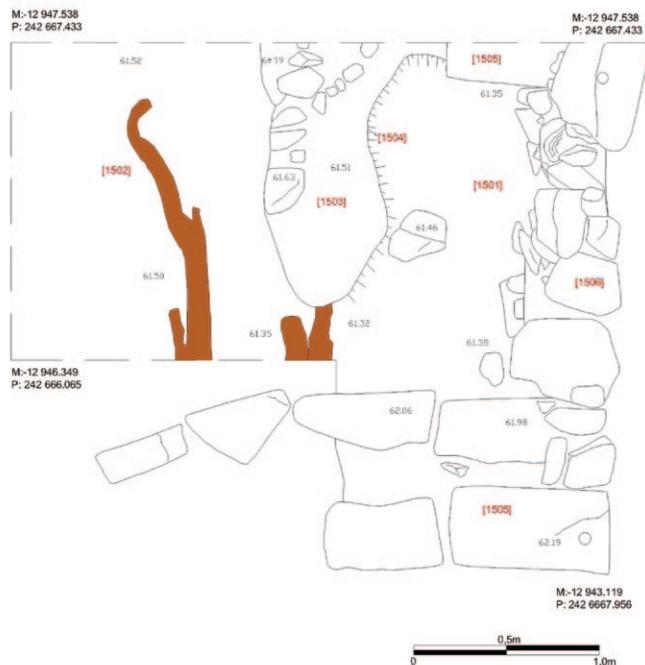
Sondagens no Claustro do Mosteiro de Ermelo		Levantamento Planimétrico	
Sondagem 15- Plano Final			
■ Raiz		Campo	Alex.Trajalis
		Gabinete	Jun./2010
		Gabinete	Sandra Nog.

Figura 18. Sondagem 15 - Plano Final.

Percebe-se, ainda, na leitura dos aparelhos dos muros existentes no espaço que concerne a sondagem, a Este e Sul, que terá ocorrido uma perturbação, que poderá ter dado origem a um derrube e posteriormente a uma reconstrução. Assim, o aparelho utilizado para construção do cunhal caracteriza-se pela utilização de pedras do mesmo tamanho, perfeitamente faceadas – aparelho pseudo-isódomo, típico da arquitectura românica – enquanto que no espaço a Este da sondagem o muro é composto por pedras de variados tamanhos, dispostas de forma rudimentar (Fig. 18).

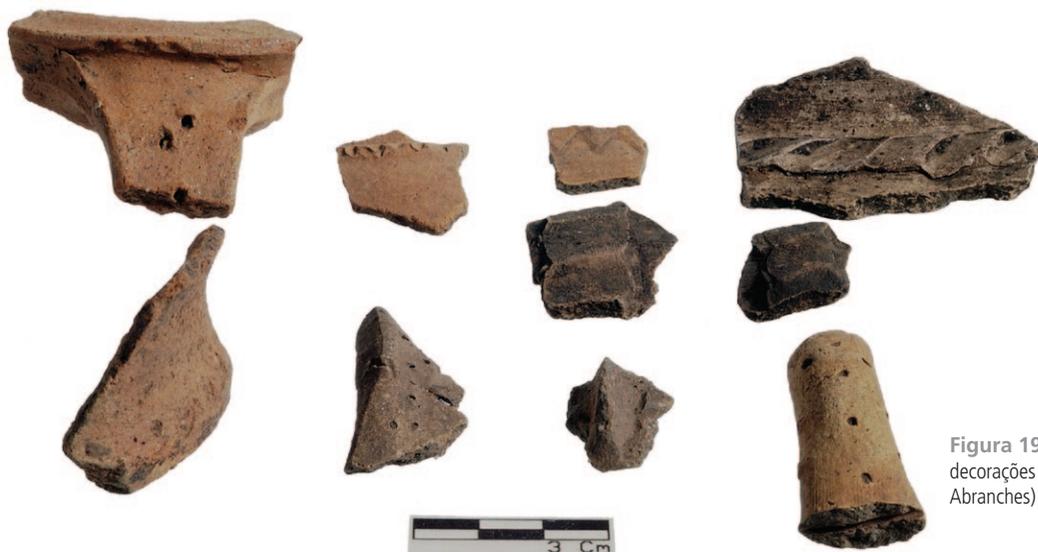
Figura 19. Cerâmica Tipo Prado-decorações mais comuns (Ricardo Abranches)

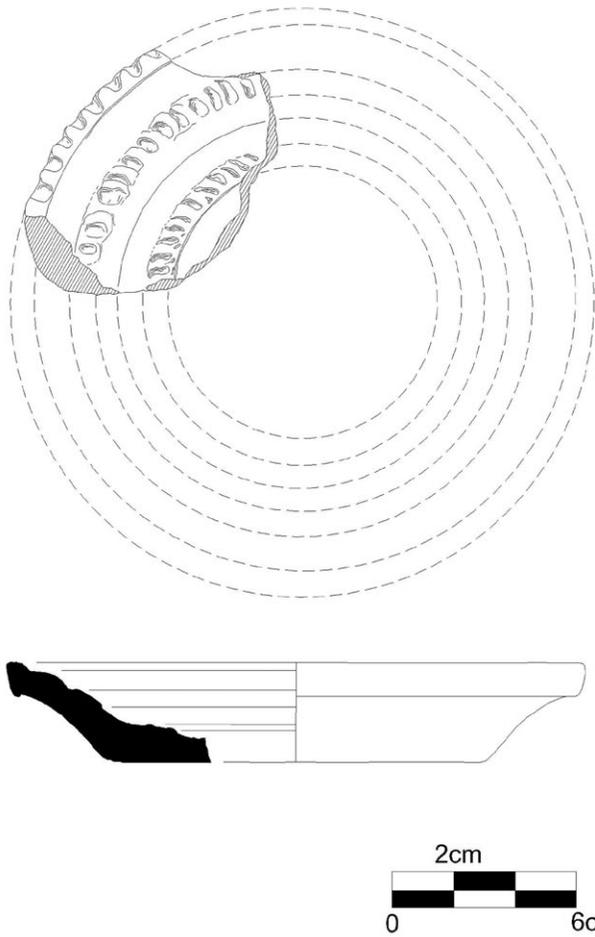
Figura 23. Prato fragmentado recolhido na Sondagem 12 – desenho (Filomena Martins).

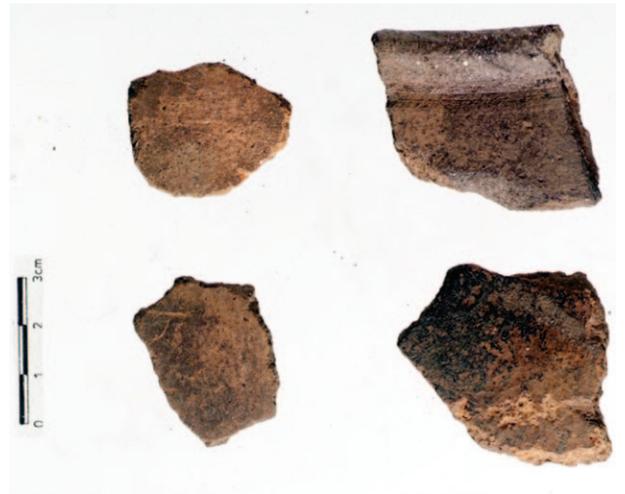
Figura 25. Cerâmica tradição indígena- bordo e panças (Museu D. Diogo de Sousa).

Foram ainda recolhidos, nas camadas escavadas a uma cota inferior, da Sondagem 12, fragmentos de cerâmicas de cronologia de tradição indígena, normalmente associadas a Castros da Idade do Ferro romanizados. Existem fragmentos semelhantes, que foram observados no Museu D. Diogo de Sousa, em Braga, de peças provenientes do Balneário Pré-Romano da Estação, em Braga (Fig. 25).

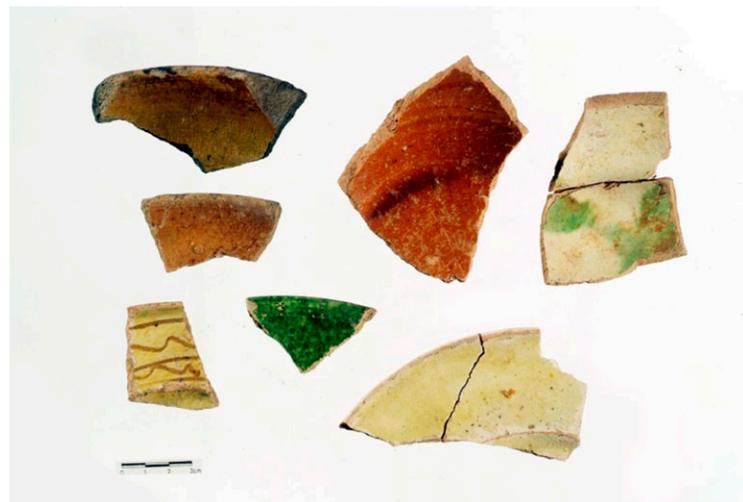
Figura 26. Cerâmica vidrado de Chumbo (Museu D. Diogo de Sousa).

Apresentam pastas maioritariamente claras entre as tonalidades brancas e rosadas, mas também escuras, como por exemplo cinzentas. Os vidrados apresentam diversas colorações como os alaranjados, os melados, verdes e os castanhos (Fig. 26).

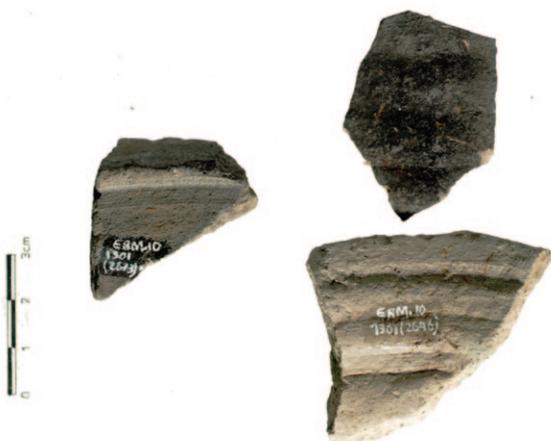
Figura 24. Cerâmica Cinzenta Tardia - bordo e panças (Museu D. Diogo de Sousa).

Ainda dentro do grupo das cerâmicas comuns, recolheu-se um número reduzido de cerâmica balizada entre os séculos VIII-XI-cerâmica cinzenta tardia. São fragmentos de pasta cinzenta, com cerne cinza claro e superfície quase negra, com desengordurante composto por quartzo e feldspatos (micas de moscovite, muito finas). A superfície exterior é alisada, contudo o interior seria pouco trabalhado, reconhecendo-se as estrias da rotação contínua da peça. Da estação arqueológica de S. Martinho de Dume saiu uma peça com estas características. (Gaspar e Fontes, 1997) (Fig. 24).

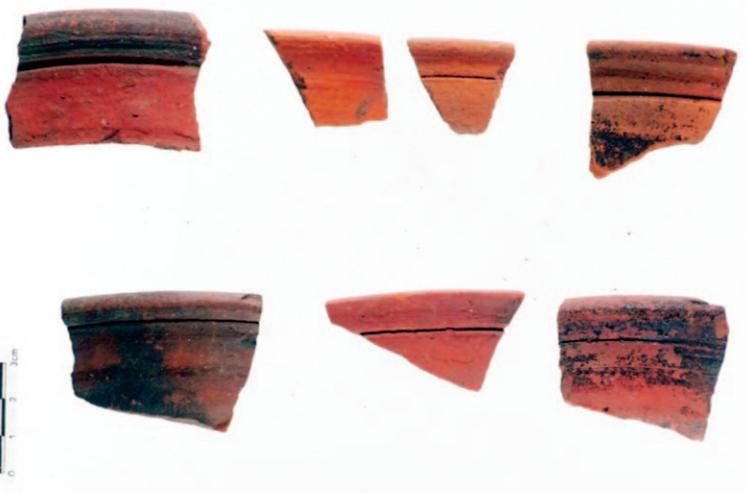
Figura 27. Cerâmica de Aveiro/Ovar-bordos (Museu D. Diogo de Sousa).

As suas peças mais comuns são as tigelas e cântaros (Fig. 27).

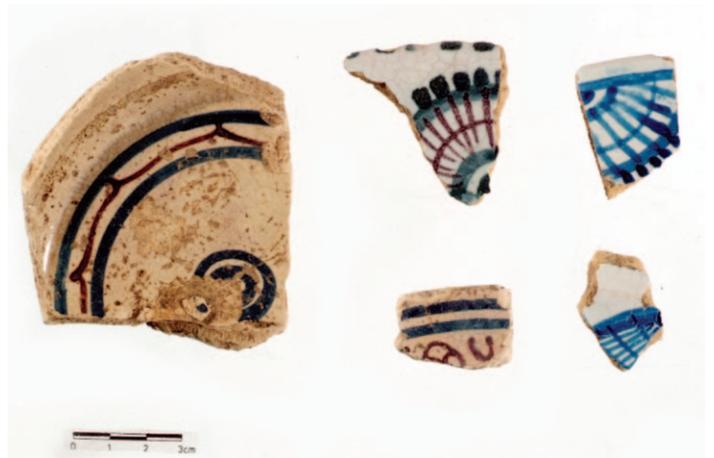
Figura 28. Cerâmica Faiança "do Brioso". (Museu D. Diogo de Sousa).

As peças de pastas claras e esmalte de cor branca apresentam decorações pintadas a azul e vinoso, linhas concêntricas, linhas espiralaformes e “rendas”, entre outros motivos (Fig. 28).

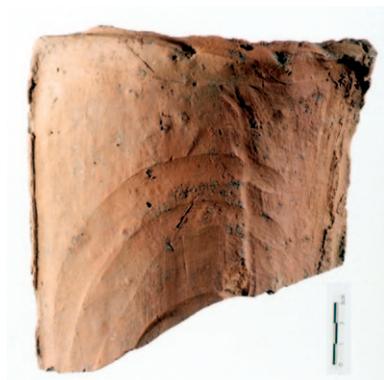
Figura 31. Telha com sulco digitado (Museu D. Diogo de Sousa).

Das telhas recolhidas nos níveis de colapso do telhado observados nas Sondagens 11 e 13, separaram-se as telhas com fragmentos de sulcos digitados. Contudo não se reconhece uma marca específica (Fig. 31).
