Aqueduto de Lagoas: resultados de uma intervenção arqueológica

A Construção dos Intercetores de Nespereira e Mezio, obrigou à execução de uma sondagem arqueológica junto ao Aqueduto de Lagoas em Nevogilde. A sondagem permitiu identificar a vala de fundação do aqueduto, realizada em zona de aluvião, bem como os níveis de aterro que permitiram alargar a área de cultivo.

Neste artigo são apresentados os resultados da sondagem arqueológica efetuada em Setembro de 2011, realizados no âmbito dos trabalhos de Construção dos Intercetores de Nespereira e Mezio - Empreitada AR 51.0.08. A obra desenvolveu-se essencialmente ao longo da rede hidrográfica do rio Mezio, passando pontualmente por pequenos troços da rede viária, prolongando-se por uma extensão de cerca de 8.500 metros.

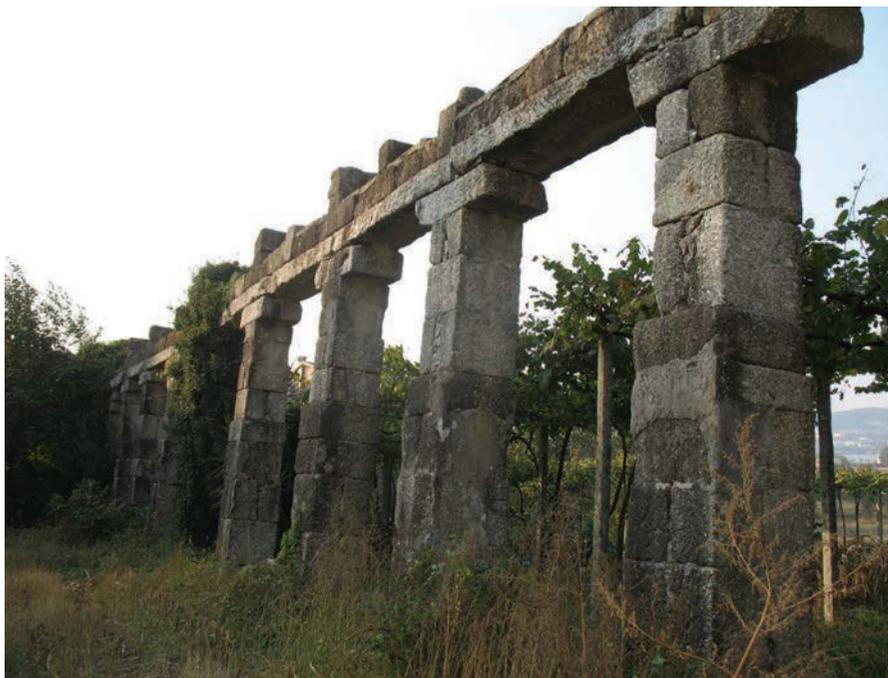
Figura 2. Aqueduto de Lagoas.

Não existem muitos dados ou documentação sobre o Aqueduto de Lagoas. O imóvel, em estado de conservação razoável, muito provavelmente terá sido construído no século XIX, tendo como função o transporte de água para a Casa de Lagoas. Caracteriza-se por uma construção simples, com cerca de 100 metros de comprimento, sobre o rio Mezio e um campo agrícola. A distância entre os pilares que sustentam o aqueduto é de sensivelmente 2 metros.

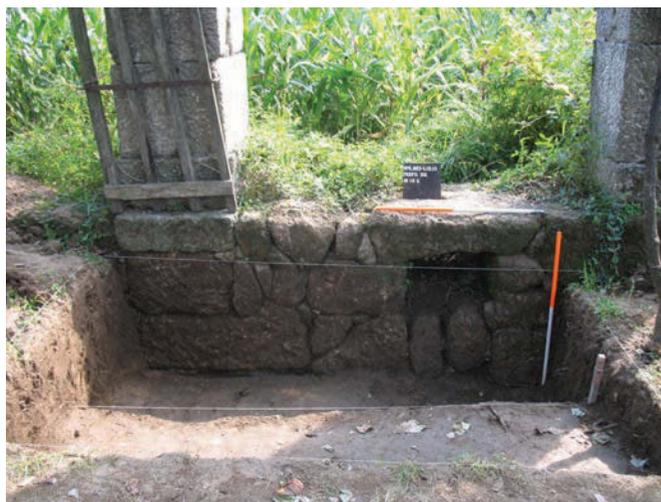
Figura 3. Base do Aqueduto de Lagoas (perfil sul da sondagem).

Durante a intervenção foi possível perceber que no momento da edificação do aqueduto os seus pilares assentavam (no lado norte) ainda em zona de aluvião (margens) do rio Mezio. Na base de suporte da estrutura existiam pequenas aberturas que permitiam ao Mezio circular em alturas de maior caudal. Aparentemente, durante o século XIX grande parte da zona de aluvião do terreno onde o aqueduto está localizado foi alvo de aterro e nivelamento, criando uma plataforma agrícola ainda hoje utilizada (cultivo de milho e vinha).

A execução da sondagem permitiu identificar, em fase anterior ao aterro, a vala de fundação do aqueduto aberta em níveis de aluvião e os níveis associados à construção do mesmo. A análise estratigráfica aponta para a existência de três fases, representadas na figura 4.

Na área intervencionada os pilares assentam (no lado norte) ainda em zona de aluvião (margens) do rio Mezio. Entre estes existem pequenas aberturas que permitiam ao Mezio circular em alturas de maior caudal.
