# Sondagens de avaliação arqueológica na Igreja Paroquial de São Tiago Maior de Lustosa (Lousada): procedimentos, métodos e resultados

Paulo Lemos\*, Manuel Nunes\*\* e Carla Barbosa \*\*\*

*Decorrente do projeto de restauro e requalificação da Igreja Paroquial de São Tiago Maior de Lustosa (Lousada) foram realizadas sondagens de avaliação arqueológica com o intuito de garantir a salvaguarda de eventuais vestígios arqueológicos e osteológicos a afetar pelas obras de requalificação do monumento. A intervenção permitiu confirmar a intensa utilização cimiterial do espaço ao longo de mais de três séculos, sobretudo durante o século XIX. Ainda assim, muito embora o universo das sepulturas escavadas remeta boa parte do espólio exumado para o século XVIII e XIX, a deteção de sepulturas escavadas no saibro, com forma antropomórfica, bem como o registo de diversos buracos de poste, selados por enterramentos datados do primeiro quartel do século XVIII, indiciam a presença de vestígios associados ao momento fundacional do templo.*

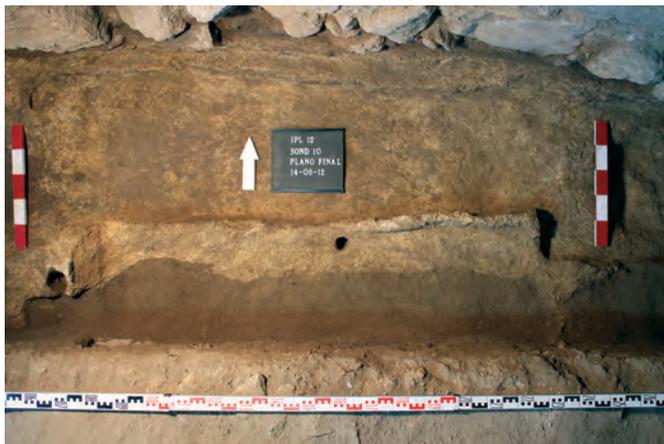
**Figura 18.** Buracos de poste identificados defronte da Sepultura 55. perceptíveis na área interior sul da nave da igreja, o primeiro no limite NO da S49 e os restantes dois no lado sul da S51. Ostentavam todos um diâmetro similar a rondar os 5 cm.

Os trabalhos permitiram ainda identificar a vala fundacional da parede norte e sul da igreja bem como seis buracos de poste escavados no geológico granítico natural. Os três primeiros na área interior norte da nave da igreja, designadamente defronte do batistério e a menos de 1 m do mesmo, e os restantes dois a norte da S55, tendo o primeiro sido ligeiramente truncado por esta. O primeiro ostentava um diâmetro de 12 cm e revelou a presença de um pedaço de madeira (22 cm de comprimento e c. 11,5 cm de diâmetro), que o preenchia na totalidade. Relativamente ao segundo, tratava-se de um buraco de poste de menores dimensões, apenas com cerca de 6 cm de diâmetro. Em relação aos restantes três buracos de poste estes foram

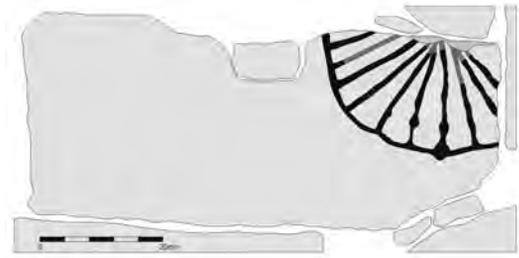
Figura 30. Desenho de silhar com gravatura parcial de uma vieira, reaproveitado no atual aparelho da Igreja Paroquial de São Tiago Maior de Lustosa.

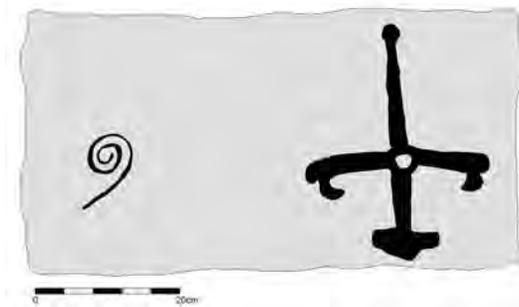
Figura 31. Desenho de sigla de pedreiro e de cruz de Santiago, presentes num silhar do aparelho da Igreja Paroquial de São Tiago Maior de Lustosa.

tou-se que boa parte da pedra utilizada na construção da Igreja era reaproveitada, com diversos silhares a ostentarem formas e compleições ajustadas às novas localizações por força do desbaste posterior com pico. Este facto, curioso, embora não inédito, acabou por ditar o registo de dois silhares de particular interesse iconográfico. Um primeiro, localizado no topo da parede interior sul da nave, onde é perceptível o contorno de uma vieira, símbolo dos romeiros de Santiago, e um segundo, situado no cunhal exterior da parede da nave, na interseção com o volume setecentista da capela-mor, onde pontua, para além de uma sigla de pedreiro, uma cruz de Santiago.

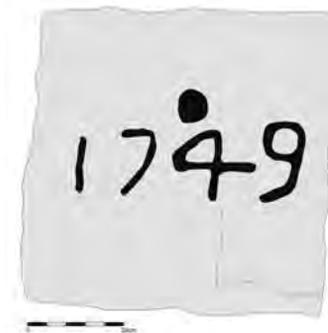
Figura 32. Desenho de data presente num silhar reaproveitado no muro delimitador do adro da Igreja Paroquial de São Tiago Maior de Lustosa.

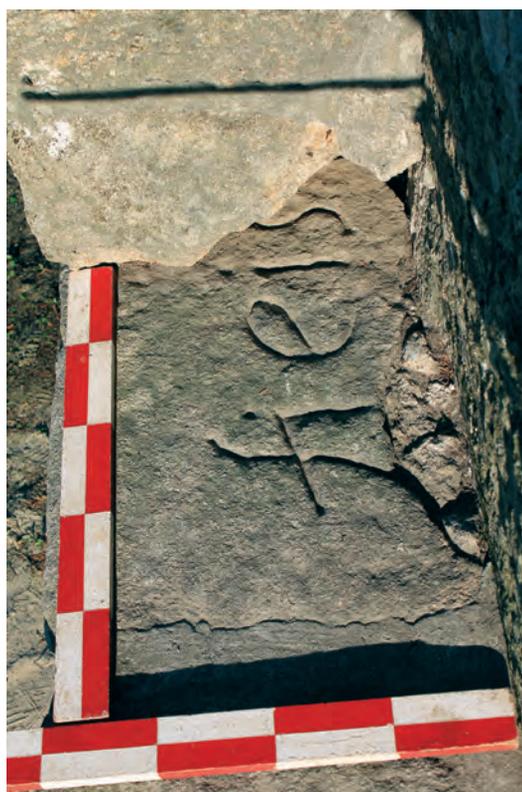
**Figura 33a.** Registro fotográfico da inscrição identificada num silhar reaproveitado no muro do adro da Igreja Paroquial de São Tiago Maior de Lustosa.

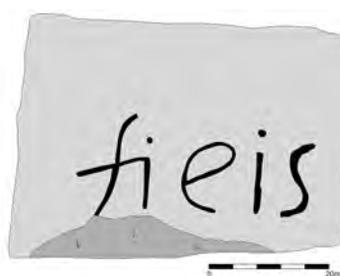
**Figura 33b.** Desenho de inscrição identificada no silhar reaproveitado.

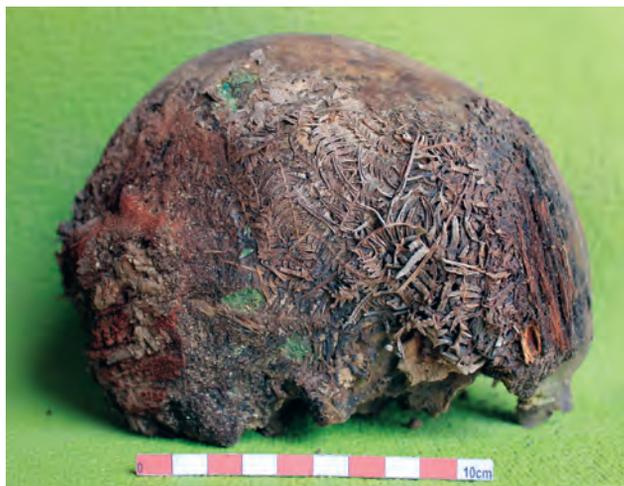
Figura 34. Crânio do indivíduo primário da S11.

Quanto à tipologia, a maioria das sepulturas apresentava-se escavada no solo ou no substrato geológico, com caixão. Em alguns casos verificou-se existência de uma camada vegetal na zona da cabeceira, de forma a altear a cabeça do indivíduo quando deposto dentro do caixão. O crânio do indivíduo primário da S11 apresentava diversas alterações tafonômicas resultantes do contacto com a referida camada vegetal.

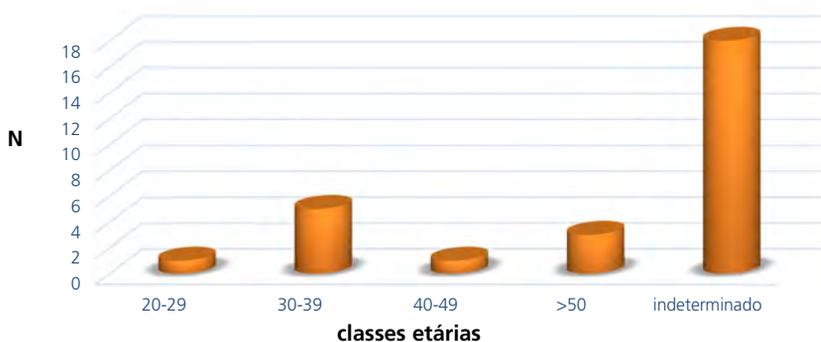
Gráfico 3. Distribuição dos indivíduos adultos por classes etárias.

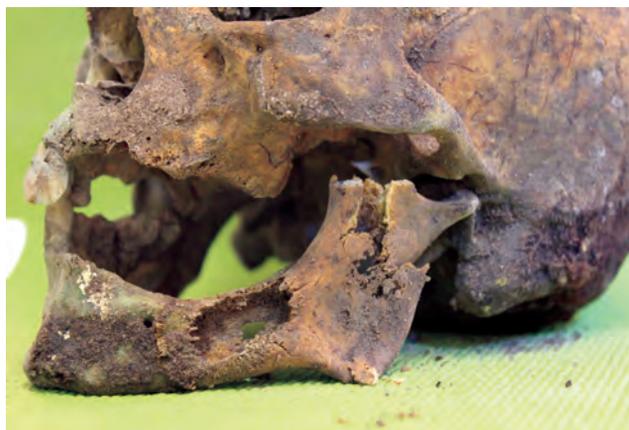
Figura 35. Osteomielite com cloaca e infeção ativa na mandíbula do indivíduo primário da S27.

vez maior do pus, este abscesso vai penetrando gradualmente no osso compacto, até que se origina um dreno para os tecidos moles adjacentes, ao qual se dá o nome de “cloaca”.

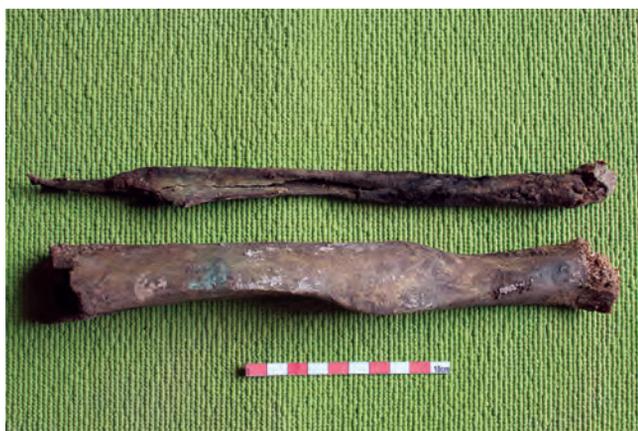
**Figura 36.** Evidências de fratura com mau alinhamento na tíbia e perônio direito do indivíduo da S11.

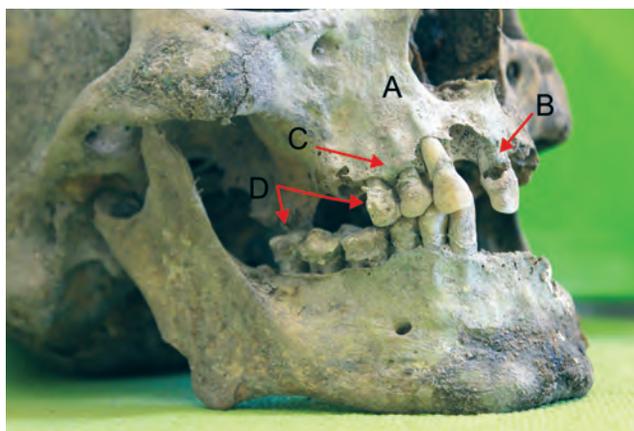
**Figura 37.** Patologia dentária severa no indivíduo primário da S27, com abscesso (a), cáries (b), perda de dentes ante-mortem, doença periodontal (c) e presença de tártaro (d).

A nível oral registaram-se várias condições patológicas em campo, tais como cáries, paradontopatia, granulomas, depósitos de tártaro e perda de dentes *antemortem*, sendo o caso mais severo o indivíduo primário da S27.
