# A Igreja de S. Bartolomeu na envolvente do Mosteiro de Santa Maria de Arouca

Helena Marçal\* e João Rebuge\*\*

O presente artigo baseia-se na intervenção arqueológica efetuada pela empresa Arqueologia e Património, no âmbito do projeto de requalificação urbana da envolvente do Mosteiro de Santa Maria de Arouca. Intervenção de grande vulto, abrangeu o jardim da vila, o terreiro do Mosteiro, a avenida 25 de Abril e a praça Brandão de Vasconcelos, permitindo a identificação de um interessante conjunto de estruturas, testemunhas das transformações ocorridas, ao longo dos séculos, no espaço envolvente do Mosteiro, algumas delas intrinsecamente ligadas a este. É neste contexto que apresentaremos a Necrópole e a Igreja de S. Bartolomeu, erigida no adro da igreja monástica, durante o abadessado de D. Melícia de Melo (século XVI), no espaço atualmente ocupado pela praça Brandão de Vasconcelos, tentando delinear um pouco da sua história e da relação com os espaços envolventes.

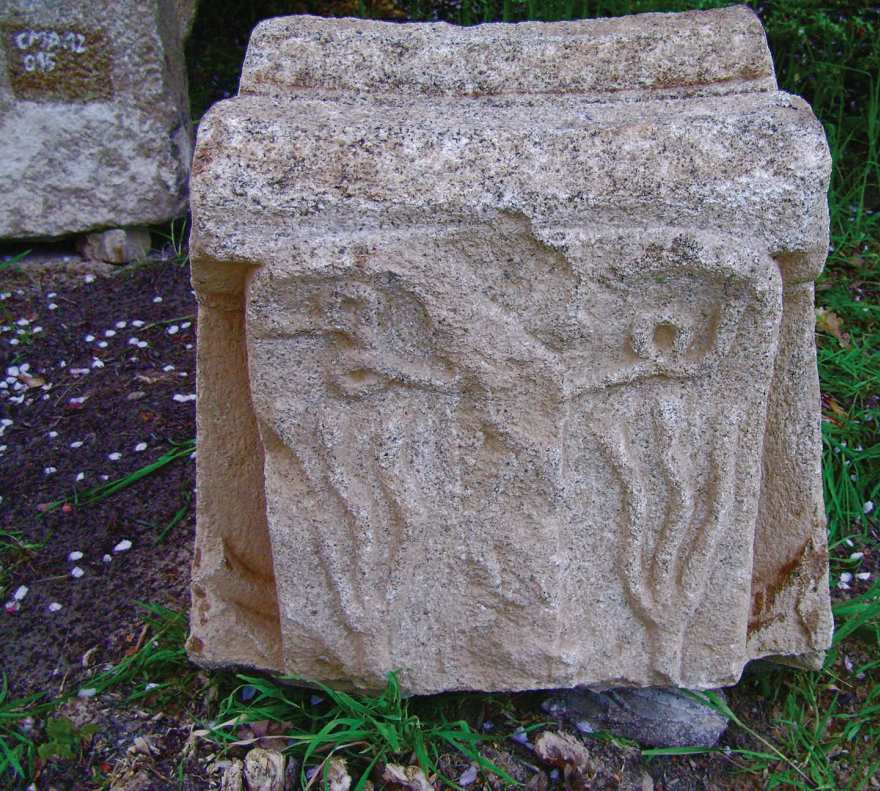
**FIGURA 4.** Pedra de armas, tradicionalmente atribuída a D. Melícia de Melo, onde se encontram representados dois chicotes.

com o achamento de “umas pedras trabalhadas” durante as obras realizadas no muro do cemitério. A coincidência desta descoberta com a nossa presença em Arouca levou a um convite, pelo dono de obra, para visitarmos o local, o que nos permitiu identificar e recolher um conjunto muito interessante de elementos arquitetónicos: bases de colunas, cornijas, aduelas de arco, remates de entablamento e uma aduela com a representação da pedra de armas que a tradição atribui à abadessa Melícia de Melo (século XVI), com a representação de dois chicotes.

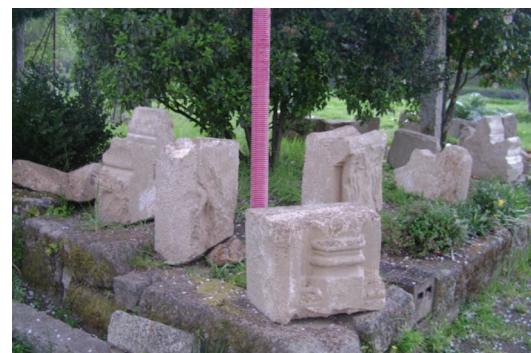
**FIGURA 5.** Conjunto de elementos arquitetónicos provenientes do muro do cemitério, recolhidos no interior da cerca do Mosteiro de Arouca.

Algumas das pedras encontravam-se já inseridas no novo muro, mas foram retiradas pelo empreiteiro e transportadas para o quintal do Mosteiro, onde procedemos à sua limpeza, inventariação e registo fotográfico, tendo, posteriormente, sido entregues à guarda do Museu de Arte Sacra de Arouca.

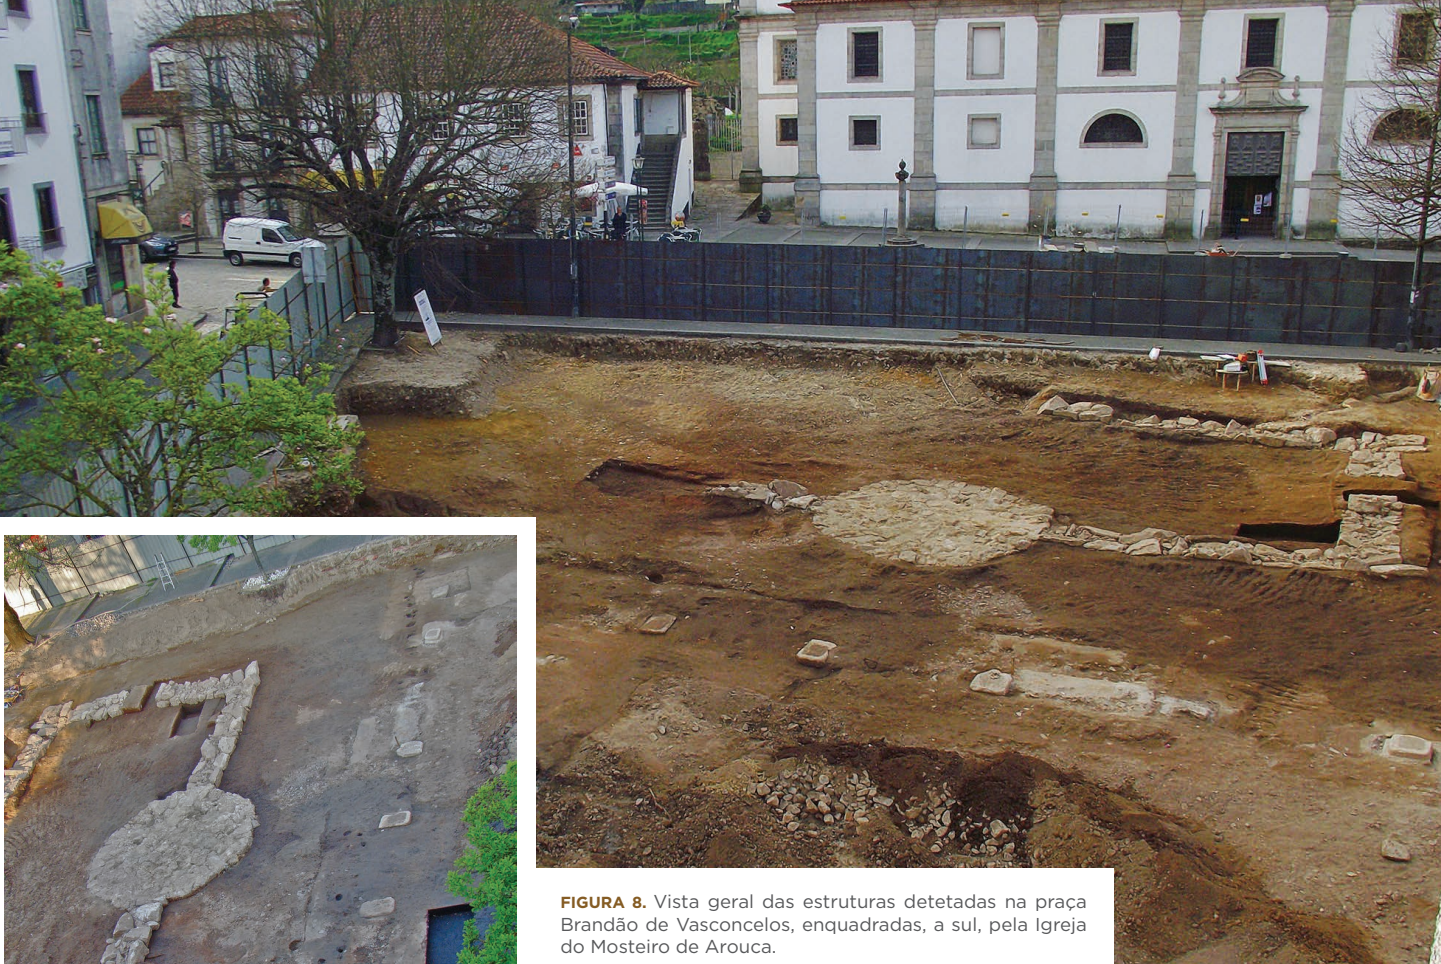
**FIGURA 8.** Vista geral das estruturas detetadas na praça Brandão de Vasconcelos, enquadradas, a sul, pela Igreja do Mosteiro de Arouca.

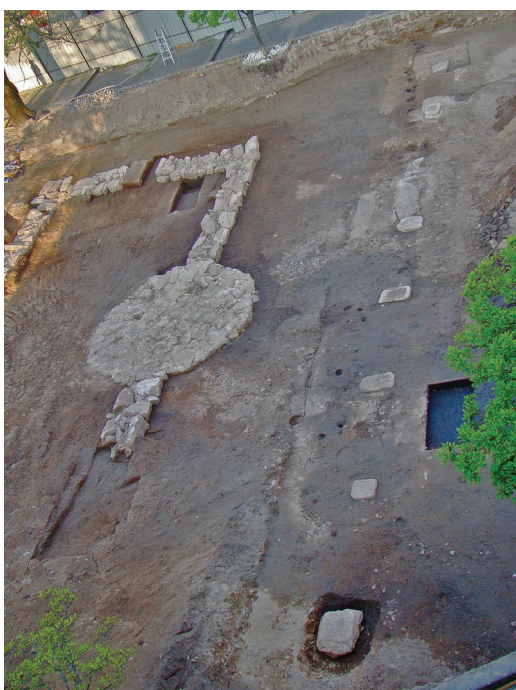
**FIGURA 7.** Pormenor do alinhamento das bases de assentamento, dos buracos de poste e dos alicerces da Igreja de S. Bartolomeu.

Na faixa norte e associadas ao espaço público da antiga vila, possivelmente com cronologia contemporânea (século XVIII-XIX), foram detetadas nove bases em granito, de grande dimensão, com forma retangular e quadrangular, em cujo centro se observa a existência de uma marca de assentamento. Estas possuem orientação oeste-este, formam praticamente uma linha reta e prolongam-se para o interior do lado oeste da praça.

Ao longo deste alinhamento foram igualmente identificados 27 buracos de poste, com formas e dimensões diversas, parecendo-nos claro que poderiam ter servido de suporte ou apoio à estrutura aqui existente. Estes encontram-se distribuídos em redor das bases em granito. Não conseguimos esclarecer com clareza a sua funcionalidade, nem a sua dimensão total, uma vez que temos indícios de que esta estrutura se prolongaria, tanto para o lado oeste, como para este do espaço da praça, mas pensamos que se poderia tratar de uma espécie de arcaria, em madeira ou granito, ou um alpendre para apoio aos romeiros.

Coetâneo das bases de granito e dos buracos de poste deverá ser o pavimento em terra batida, que estaria associado à ocupação da praça. Aqueles situam-se numa zona com um pequeno desnível em relação à faixa sul, visível no terreno, e poderão ser coevas da última fase de ocupação do espaço religioso.

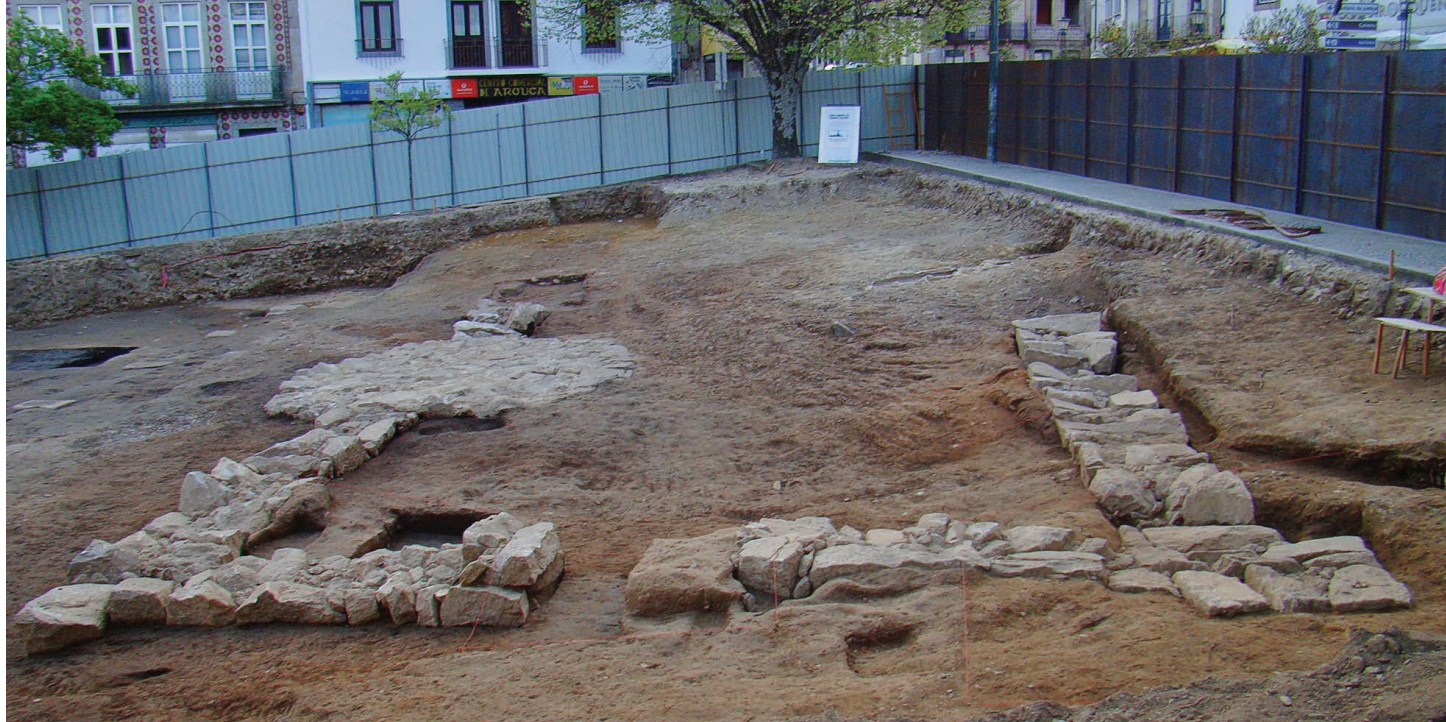
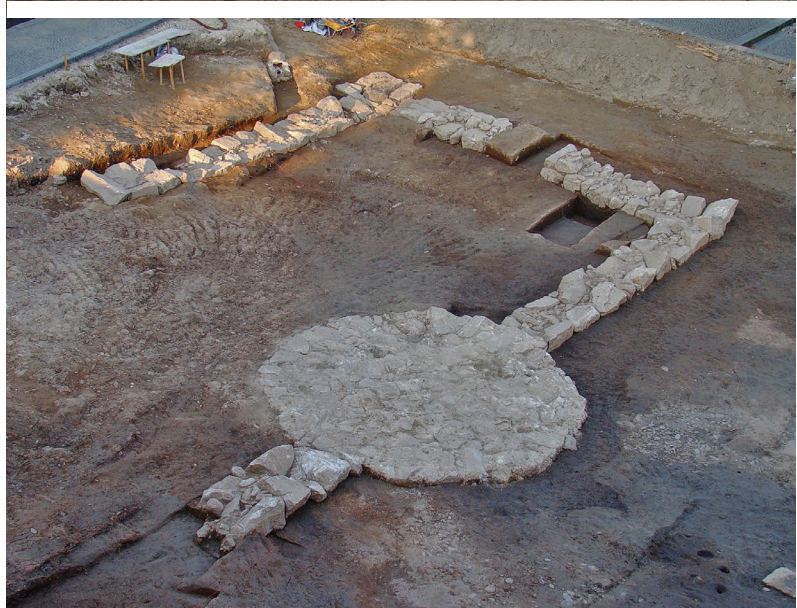
**FIGURA 9.** Pormenor dos alicerces da Igreja de S. Bartolomeu e da base do chafariz que assentou sobre estes.

Na faixa sul do espaço, como foi referido anteriormente, foram localizados os alicerces das paredes norte, sul e oeste da Igreja de S. Bartolomeu, bem como a sua porta principal, localizada a poente. Da demolição a que foi sujeita, nos finais do século XIX (1891), pouco restou, somente uma fiada de alicerce. Este é composto por uma fiada de pedras de granito, de grande dimensão, com forma irregular, ligada por terras negras, que se estende ao longo de 18 metros de comprimento e cerca de 11,5 metros de largura. Apesar disso, não foi possível identificar a dimensão total da Igreja de S. Bartolomeu, uma vez que não foi detetada a parede este do templo.

A destruição quase total deste deverá estar relacionada com a reutilização das pedras em novas construções, tal como foi referenciado anteriormente. Ainda assim, foi possível identificar e escavar a vala de fundação do edifício, construído no século XVI. No interior do templo também não restou qualquer vestígio que possa estar associado ao seu funcionamento. A observação da faixa sudoeste da Igreja permitiu-nos pensar que esta pudesse ter possuído uma espécie de contraforte. Na faixa norte observa-se a base arredondada de assentamento do chafariz, que destruiu parcialmente o templo e onde terão sido utilizadas algumas pedras deste, como pudemos verificar e recolher aquando do seu desmonte.

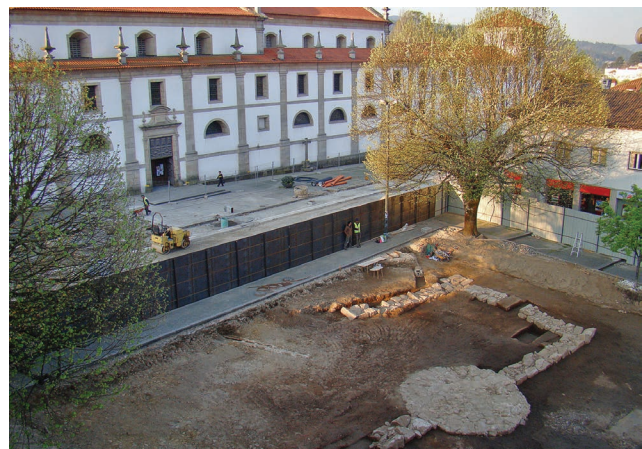
**FIGURA 11.** Vista geral da faixa sul da praça Brandão de Vasconcelos, sendo visíveis os alicerces da Igreja de S. Bartolomeu, enquadrados, a sul, pela Igreja do Mosteiro de Arouca, e, a poente, pela travessa da Alameda e pelo edifício dos correios.

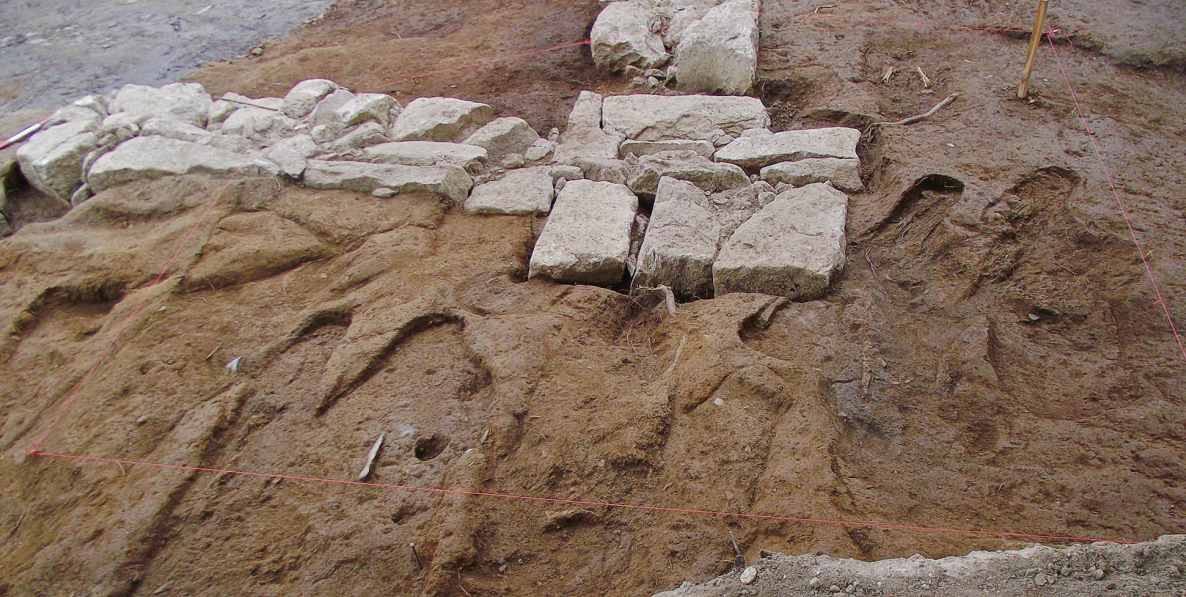
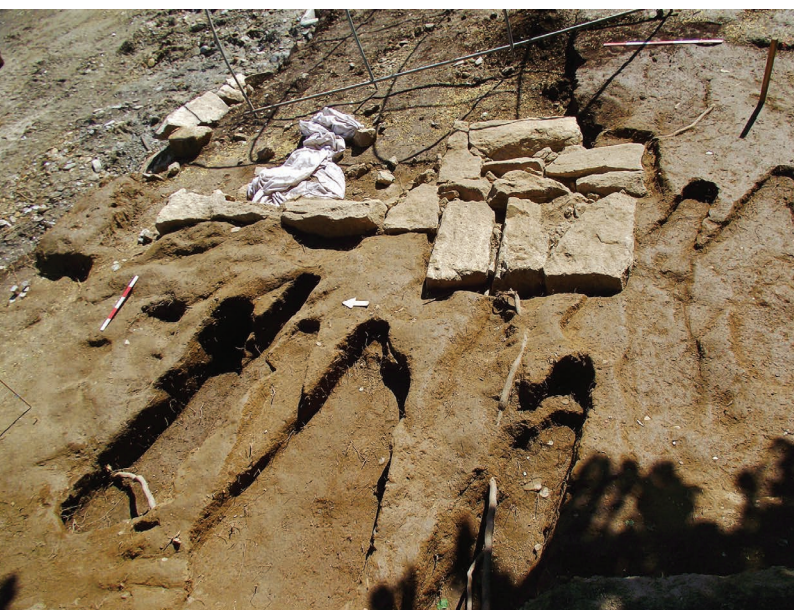
**FIGURA 13.** Pormenor da Necrópole no final da intervenção arqueológica.

Na envolvente da Igreja foi efetuada uma decapagem exaustiva e realizadas sondagens, com objetivo de melhor caracterizar o espaço religioso. Estes trabalhos permitiram a deteção de uma Necrópole, com cronologia medieval, moderna/contemporânea, onde se observa uma sucessão de 26 sepulturas, três delas um pouco mais afastadas, a cerca de 5-6 metros para poente, no arruamento que contorna a praça, do lado oeste, o que nos leva a colocar a hipótese de que a Necrópole se estenderia para poente, tendo uma dimensão muito mais significativa. As limitações da cota de afetação da obra não nos permitiram esclarecer a sua real dimensão, nem escavar seis sepulturas.

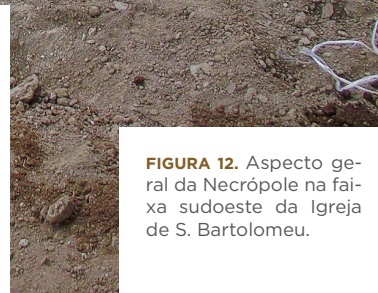
**FIGURA 12.** Aspecto geral da Necrópole na faixa sudoeste da Igreja de S. Bartolomeu.

As sepulturas encontravam-se concentradas na faixa sudoeste do templo, junto das paredes oeste e sul, sendo que apenas duas se situavam no interior da Igreja. Praticamente todas estavam escavadas no substrato geológico.

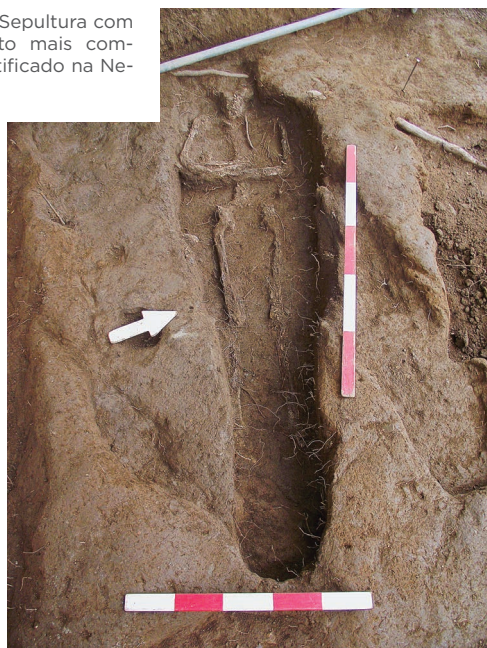
**FIGURA 14.** Sepultura com o esqueleto mais completo identificado na Necrópole.

Deste conjunto, apenas três sepulturas possuem esqueleto completo, já que na maioria se verifica somente a existência de fragmentos, como crânios e ossos de membros inferiores e superiores, havendo, ainda, algumas vazias. O espólio associado à Necrópole é muito escasso: foram recolhidos dois botões, alfinetes e um conjunto de contas de vidro, de coloração azulada e branca, de colar ou terço, detetado ao longo do tronco e da bacia de um esqueleto.

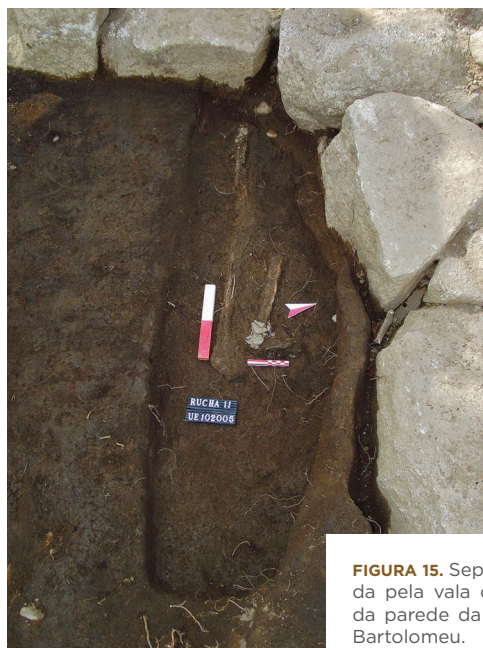
**FIGURA 15.** Sepultura cortada pela vala de fundação da parede da Igreja de S. Bartolomeu.

A presença da Necrópole, cuja cronologia não conseguimos aferir com certezas, leva-nos a pensar que poderemos possuir três momentos diferentes de inumação, dado que, em várias zonas, nos apercebemos de sepulturas que se cortam sucessivamente: da Idade Média, anterior à edificação da Igreja de S. Bartolomeu, no século XVI, que, ao ser construída, afetou várias sepulturas, uma vez que foi construída sobre a Necrópole,

tendo as suas valas de fundação cortado várias sepulturas, o que fez com que duas delas se passassem a localizar parcialmente no interior do templo religioso; da Época Moderna e, possivelmente, contemporâneas, coevas da utilização da Igreja de S. Bartolomeu. A escassez de espólio associado às sepulturas e de contextos arqueológicos coevos impossibilitou a atribuição de cronologias claras às sepulturas.

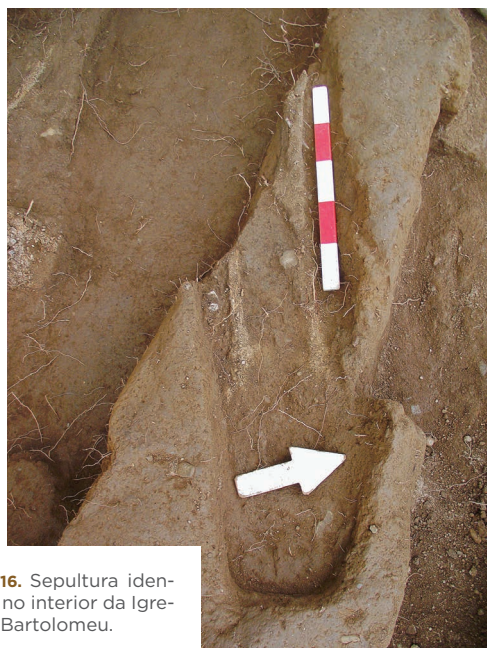
**FIGURA 16.** Sepultura identificada no interior da Igreja de S. Bartolomeu.

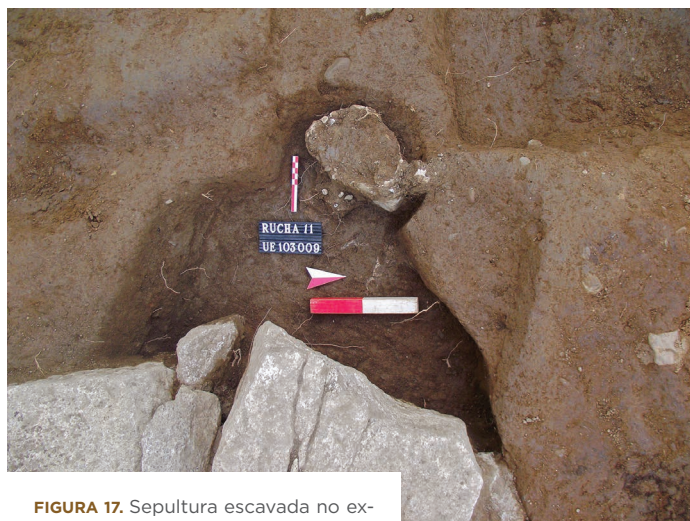
**FIGURA 17.** Sepultura escavada no exterior da Igreja de S. Bartolomeu e afetada pela construção desta.
