## Torre do Castelo de Aguiar de Sousa: resultados preliminares de uma sondagem arqueológica

*Maria Antónia Silva\**

A Torre do Castelo de Aguiar de Sousa, designação atribuída pela equipa do Projecto *Rota do Românico do Vale do Sousa* (RRVS), da qual faz parte integrante, é um testemunho histórico-arqueológico enraizado na consciência da comunidade local pelo topónimo Castelo.

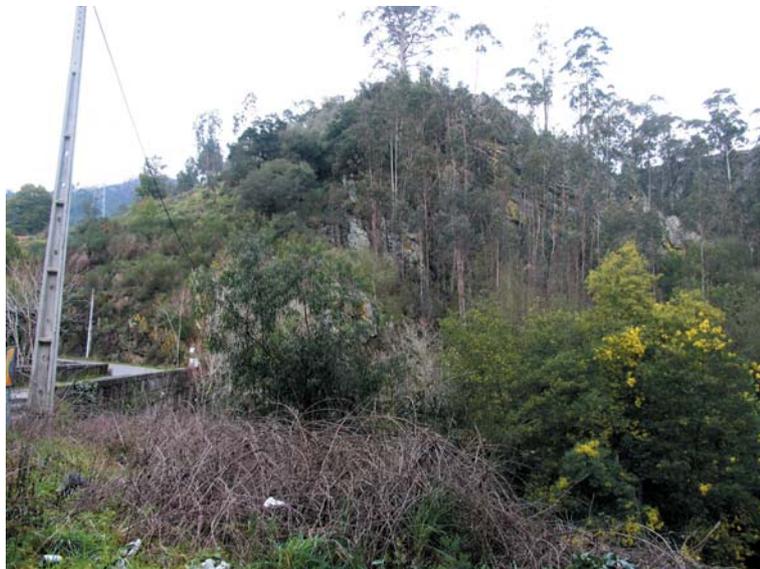
Figura 2. Castelo visto de Sudeste.

Caracteriza-se por uma elevação cónica (Fig.2) que faz parte do Anticlinal de Valongo, constituída por rochas matassedimentares, xistos e grauvaques do Complexo Xisto-Grauváquico, com intercalações de conglomerados, essencialmente quartzosos, que de uma forma geral, tal como os materiais xistosos, apresentam orientação NO-SE (Fig.3).

O rio Sousa contorna-o por NE/SO, originando uma curva de 180° e um vale apertado, deixando em evidência vertentes perfeitamente verticais que o limitam (Rebelo 1975), conferindo-lhe condições naturais de defesa, claramente definidas pelos lados Norte e Este constituídos por escarpas quartzíticas, enquanto dos

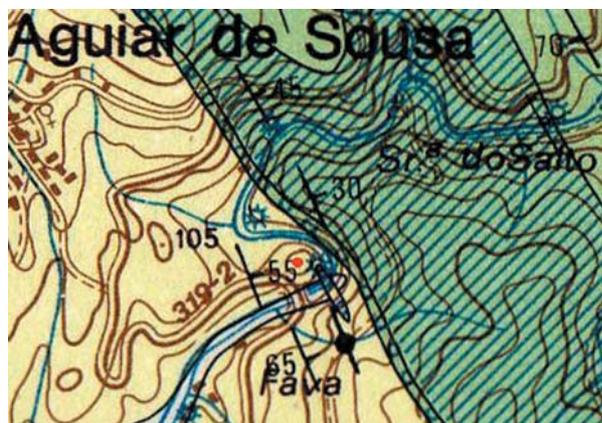
Figura 3. Geologia da região do Castelo de Aguiar de Sousa. Carta 1:50.000, 9 -D Penafiel

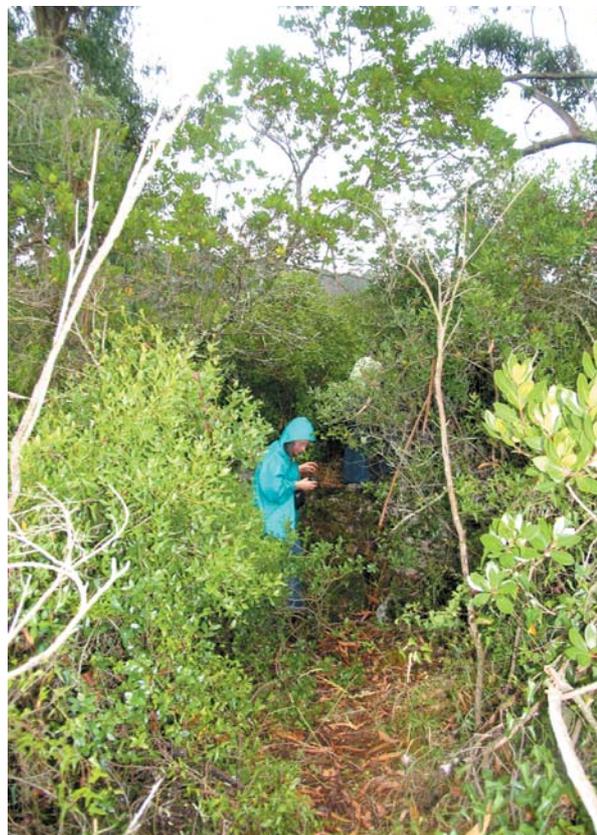
Figura 4. Panorâmica do Castelo antes da desmatação.

Perante a densidade e o crescimento selvagem de vegetação que ocultava a visibilidade e o acesso às ruínas, os trabalhos iniciaram-se pelo acompanhamento da desmatação das espécies vegetais infestantes, man-

tendo-se os elementos arbóreos espontâneos como o medronheiro, a oliveira, o loureiro, o sobreiro.<sup>3</sup> (Fig.4).

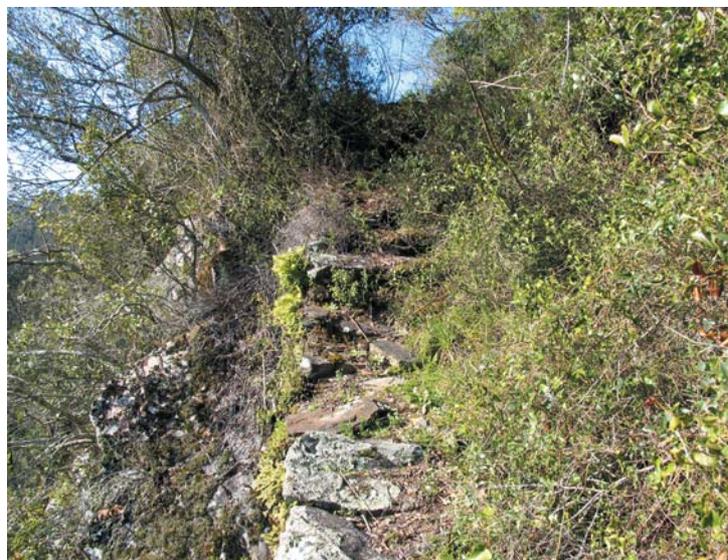
**Figura 5.** Acesso ao topo do Castelo

O acesso íngreme era completamente irregular, identificando-se, já quase no topo, a existência de degraus (re)construídos em 1940. (Fig.5).

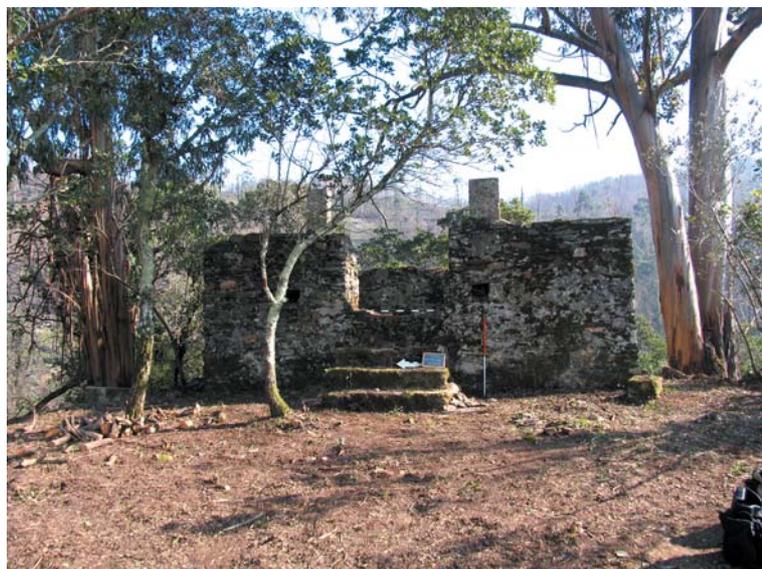
**Figura 6.** Panorâmica da plataforma superior após a desmatção.

lar, de implantação descentrada (Fig.6) e envolvida por uma linha de muros defensivos, dos quais só a face exterior era identificável, e que delimitam uma área cujo comprimento é de 25 metros e de largura 11 metros, seguidos de ravinas acentuadas. Na vertente Norte, num desnível de cerca de 9 metros identificou-se, também, uma pequena plataforma. (Fig.7).

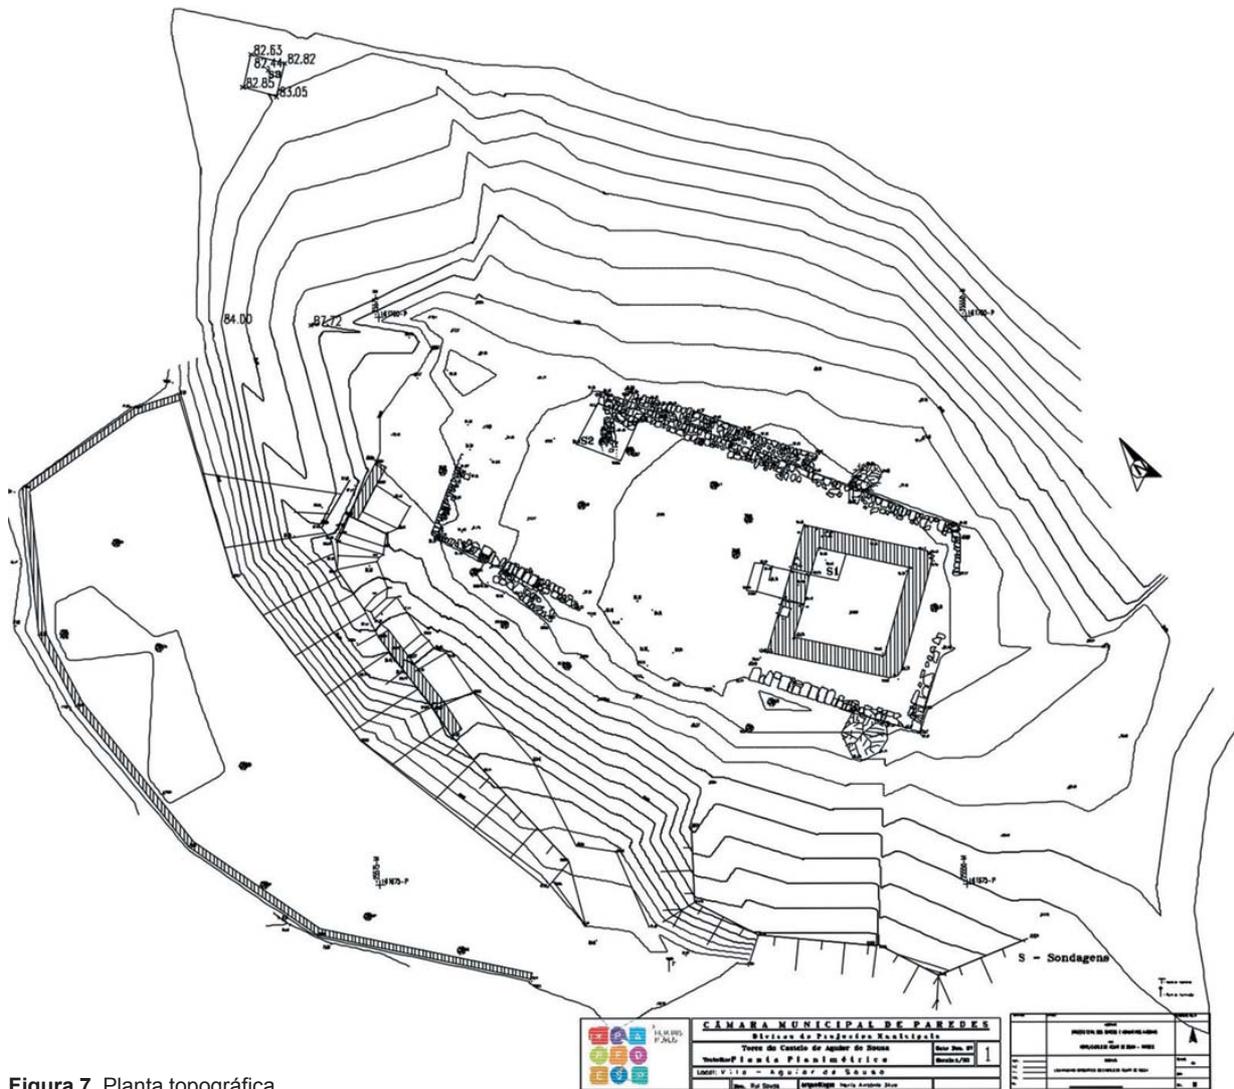
Figura 7. Planta topográfica

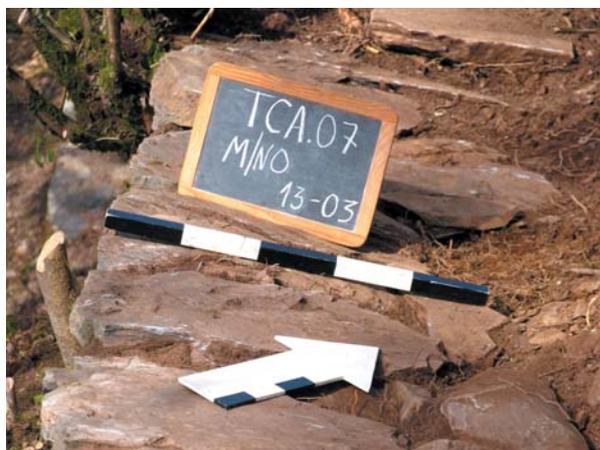
Figura 8. Coroa do muro.

Quanto à técnica construtiva, os muros são de aparelho regular, de alvenaria de xisto e quartzito, por vezes, interrompidos pelo aproveitamento dos afloramentos rochosos e preenchidos pelo interior, por pequenos fragmentos de xisto. Os cantos do lado Sul são de configuração arredondada. A coroa do muro superior tem uma largura média de 50 cm.

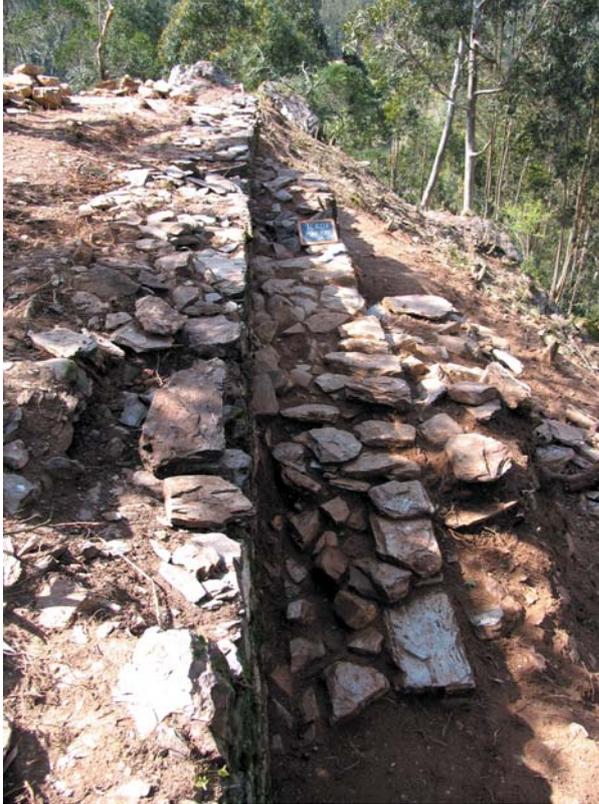
Figura 9. Panorâmica dos muros após a limpeza.

gundo muro aparentemente adossado (Fig.9). Esta limpeza não foi total, pelo lado Este, por verificarmos que a face do muro externo se encontrava rebocado, mantendo-se, assim, protegido pelo derrube, impedindo eventual degradação, até ser convenientemente estudado.

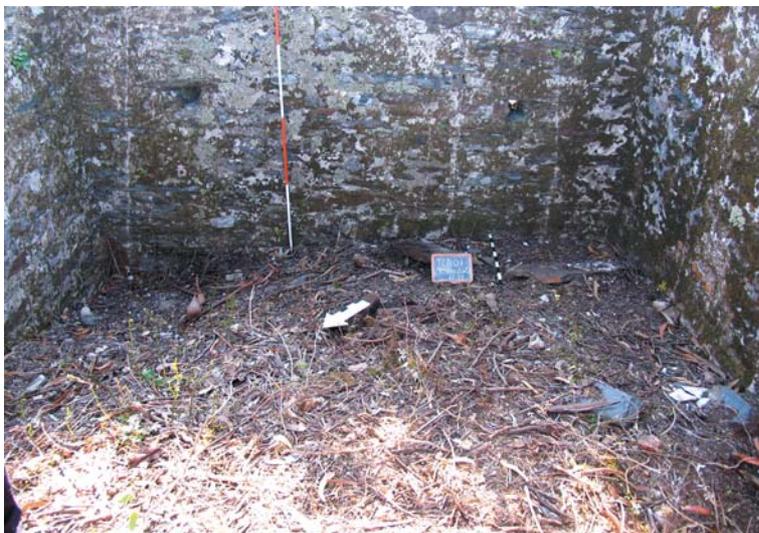
Figura 10. Interior da Torre antes da limpeza.

tulho, constituído por pedras de grandes e médias dimensões (Fig. 10).

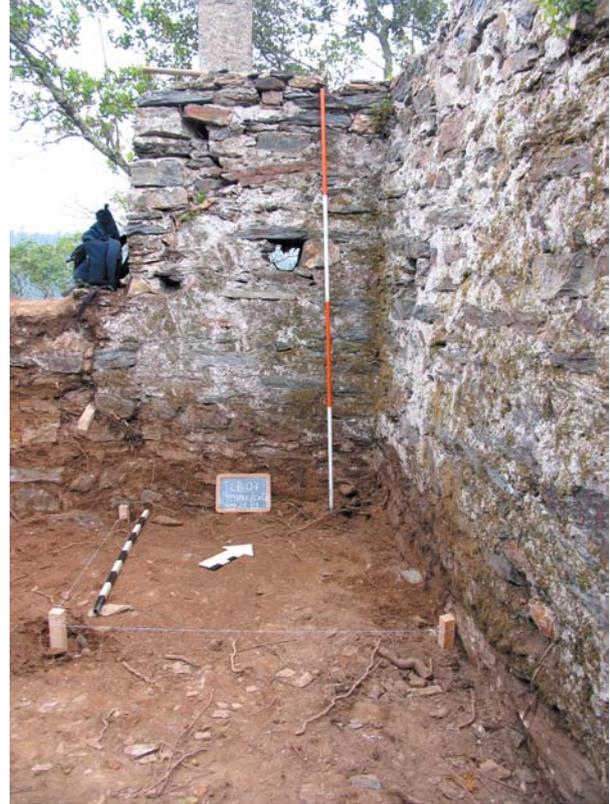
Figura 11. Implantação da sondagem no interior da Torre.

Retirou-se o entulho acumulado e fez-se uma sondagem, de 120cm/120cm, junto às paredes do vértice

nordeste, cuja estratigrafia é a seguinte (Fig.11 e Fig.12):

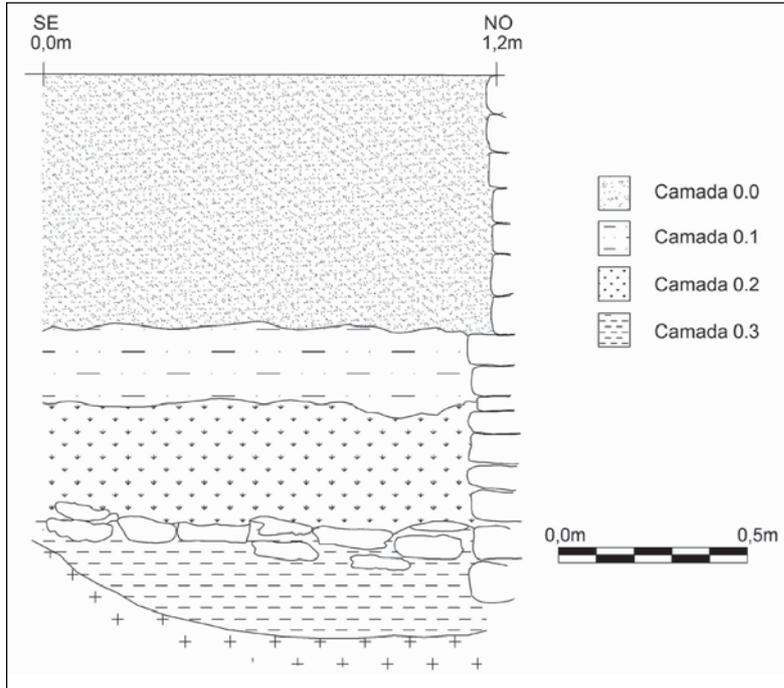
Camada 0.0 – Manta morta sob terra solta com raízes e pedras

Camada 0.1 - Camada de argamassa solta de cor acinzentada

Camada 0.2 – Terra de cor castanha, com pedras e nódulos de argamassa

Camada 0.3 – Terra mais fina de cor castanha

- Estrato rochoso

Figura 12. Corte estratigráfico do interior da Torre.

Nesta sondagem verificou-se que a rocha mãe se apresenta de forma irregular tendo condicionado ou determinado o enchimento do interior e o assentamento dos alicerces, pelo que nos parece ter havido um primeiro nivelamento com terra seguido de um segundo nivelamento com terra e pequenas pedras, a partir do qual arrancam os alicerces, alisado por sua vez por uma camada de 20cm de pó solto de cor acinzentada. Esta última

camada está ao nível do fim do alicerce, ao mesmo tempo que oculta o ponto mais elevado da rocha mãe que emerge sensivelmente ao centro do interior da Torre. Daí para cima, a terra e as pedras soltas são provenientes de entulho aí depositado.

O alicerce assente na rocha mãe tem cerca de 80cm de altura.

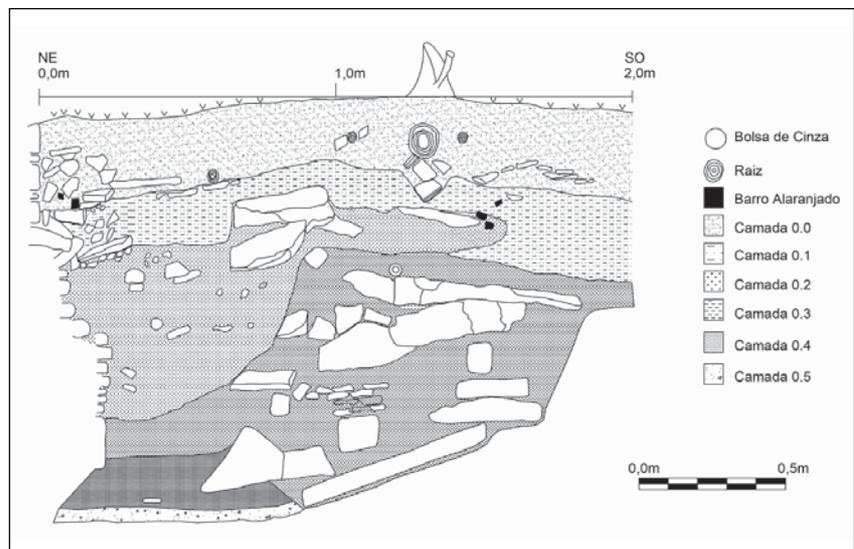
Camada 0.0 – Camada superficial. Terra de tom cinzento-escuro, com muitas raízes, pedras miúdas e areia.

Camada 0.1. – Terra muito preta, com muitas pedras de grande porte

Camada 0.2. - Terra de tom castanho, com muitas raízes e muitas pedras de pequenas e médias dimensões.

Camada 0.3. - Terra muito preta, homogénea, com muitas pedras de grandes e médias dimensões.

Camada 0.4. – Terra de tom castanho-escuro, homogénea e compacta.

Camada 0.5.- Terra de tom castanho amarelado, barrenta, muito compacta.

Figura 13. Corte estratigráfico relacionado com a muralha.

o estrato rochoso a estratigrafia caracteriza-se da seguinte forma (Fig.13):

Após a decapagem da camada vegetal transitou-se para uma camada de terra mais escura com mais de quatro centenas de fragmentos de *imbrices*, resultado da queda de uma provável cobertura.

A 40cm de profundidade, aparecem-nos pedras de derrube, de grandes dimensões, de configuração oblonga, com orientação O-E e terra carbonizada com muito espólio cerâmico de uso doméstico, visivelmente testemunhado pela presença de fuligem nas paredes exteriores dos fragmentos. Esta camada apresenta-se

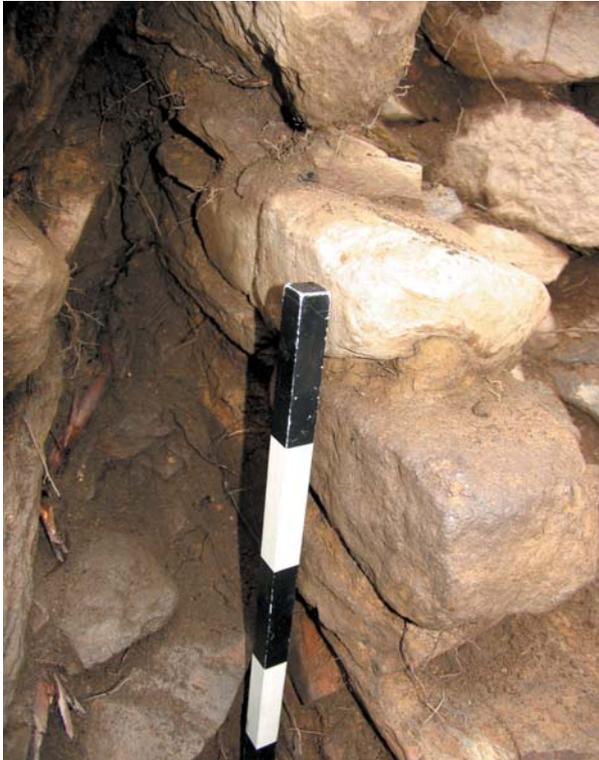
Figura 14. Face do muro perpendicular à muralha.

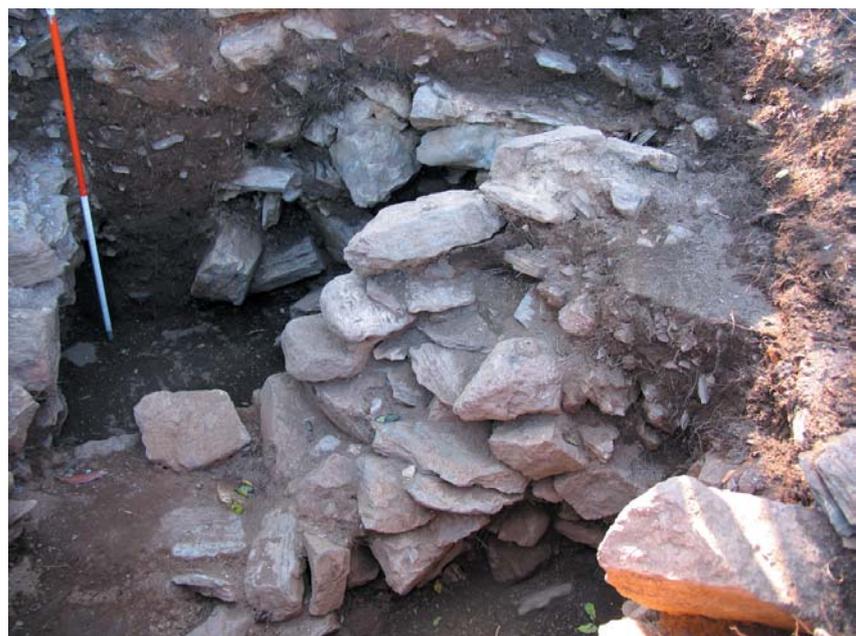
Figura 15. Muro perpendicular à muralha, face destruída.

A desmontagem de algumas pedras de derrube, pôs em evidência, um muro orientado de Sul para Norte. Trata-se de uma estrutura rectilínea de aparelho regular, visível, apenas, por uma face, uma vez que a outra está muito destruída. É composta por blocos de tamanho médio, assentes numa argamassa de cor amarelada (Fig.14) e o interior preenchido por pedras miúdas. Encontra-se muito destruído junto à muralha, percebendo-se, porém, que os seus alicerces entram por debaixo daquela, mantendo para sul a altura máxima de 84cm (Fig.15).

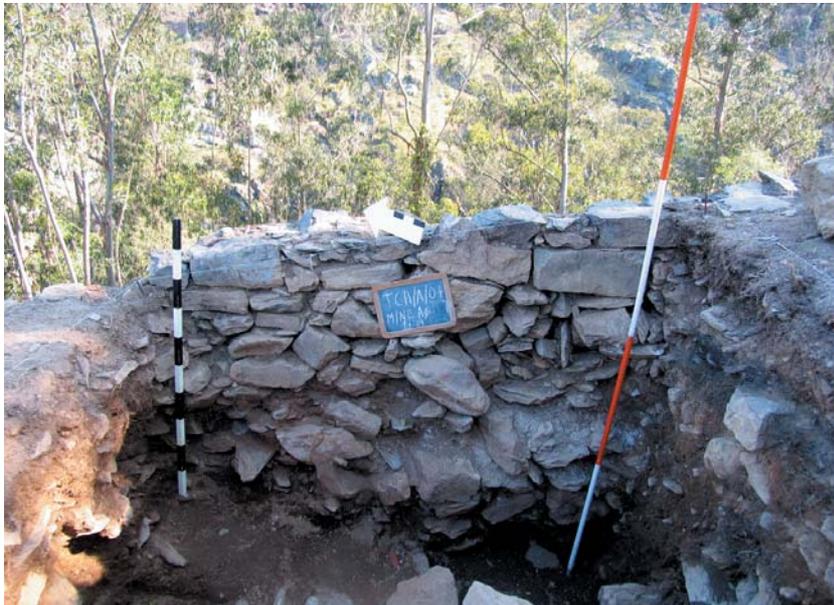
Figura 16. Face interior da muralha

Relativamente ao muro defensivo verificou-se a existência da muralha primitiva que correspondia ao muro mais baixo, identificado inicialmente pelo exterior, numa largura total de cerca de 150cm, sobre o qual terá sido construído um outro muro mais estreito, com cerca de 50cm de largura. Na construção da muralha, considerada primitiva, foi utilizada uma argamassa de tom cinzento claro com adição de conchas de bivalves, enquanto no muro que se lhe sobrepõe, apenas, vestígios de areia solta (Fig.16).

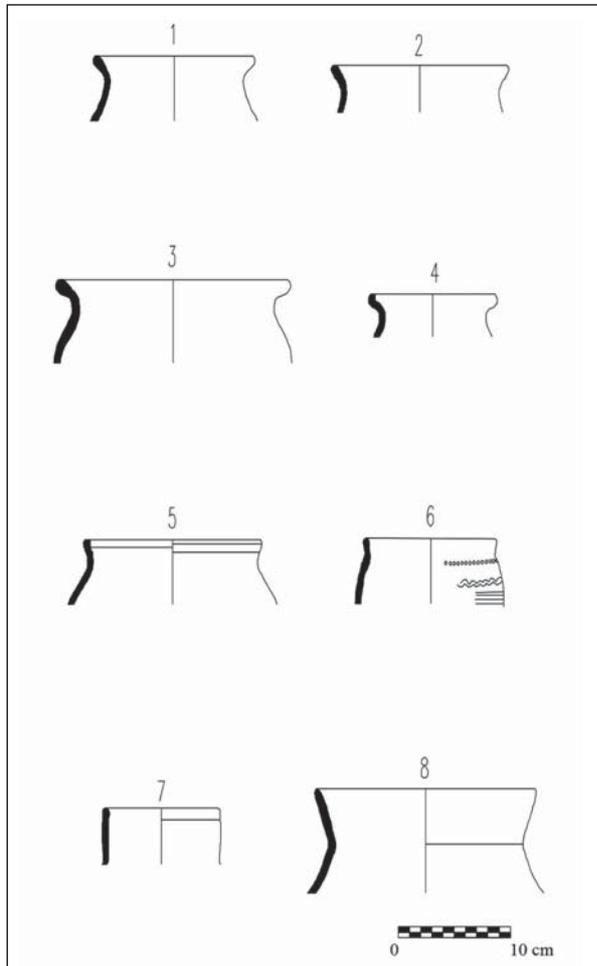
Figura 17. Formas cerâmicas - painelas

No que respeita às formas e apesar de se acharem muito fragmentadas identificaram-se panelas, taças, alguidares e talhas (Fig. 17 e Fig. 18). Na camada 0.1 a cerâmica apresenta um som metálico ao toque e os bordos tendem a verticalizarem-se (Fig. 17, 7 e 8), contrariamente com o que sucede com os das camadas inferiores em que predomina o perfil em “S”. Os diâmetros das formas mais fechadas variam entre os 10 e os 20 cm enquanto as talhas e o alguidar ultrapassam os 30 cm (Fig. 18, 7 e 8).

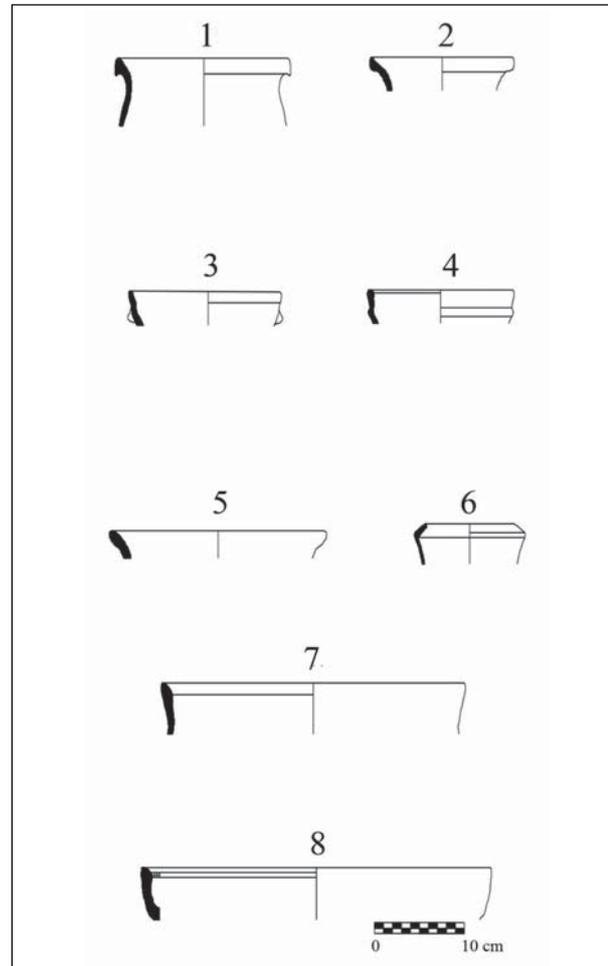
Figura 18. Formas cerâmicas – painelas, taças, talhas e alguidar.

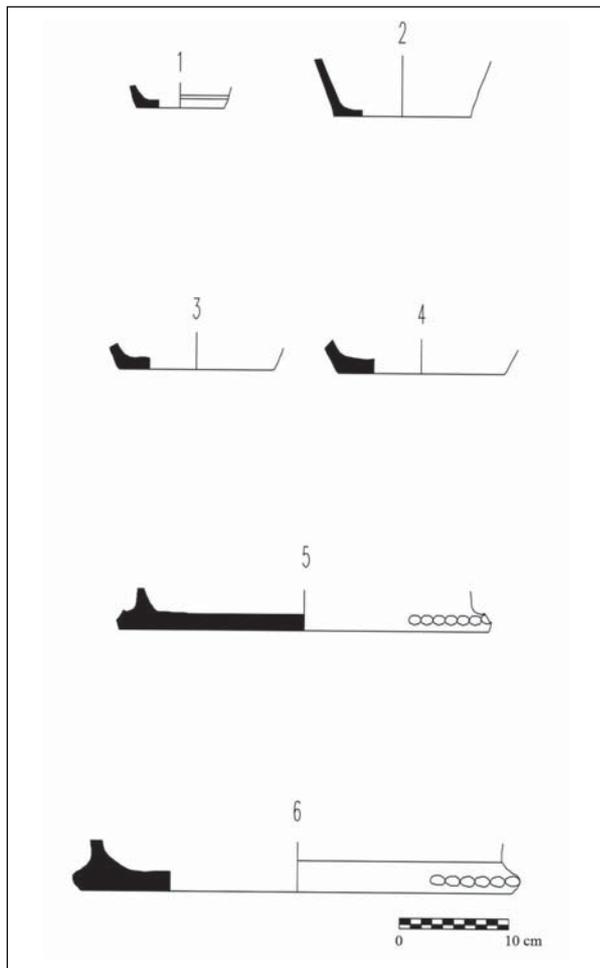
Figura 19. Fundos

Os fundos são planos e angulosos pelo exterior na ligação com o bojo, sendo mais suaves pelo interior (Fig. 19). Destacam-se dois fragmentos de fundo em disco, decorados por impressões digitadas que surgiram nas camadas 0.4 e 0.5. (Fig. 19, 5 e 6; Fig. 20), associados ao muro rectilíneo da sondagem 2. Apesar de este tipo de fundo se relacionar com horizontes cronológicos que variam entre os séculos XI–XIV (Alarcão, 1974; Almeida et al, 1981; Barroca, 1988; Rodrigues e Rebanda, 1995; Queiroga, 1984), no caso presente supomos que a baliza cronológica se situa entre os séculos XI–XII.

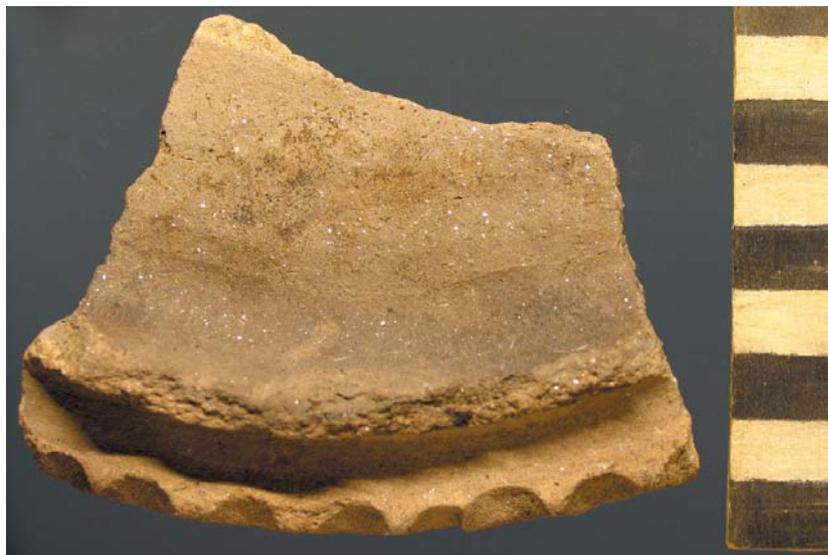
Figura 21. Fundo em disco com impressões digitadas.

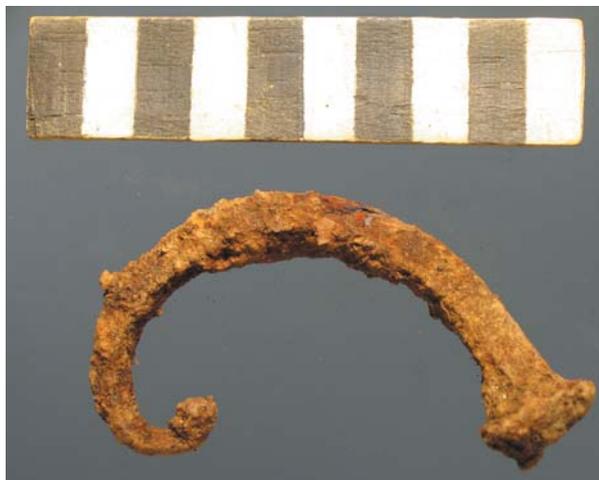
- a) Faca/foice de ferro, muito oxidado, de secção triangular, encurvada, fracturada e arredondada na ponta, arranque de cabo espalmado (Fig.21).  
Comprimento máximo – 128mm  
Largura máxima – 30mm  
Largura mínima – 5mm  
Espessura média - 6mm

Figura 22. Faca/foice

A faca/foice e o prego surgiram na passagem da camada 0.3 para a 0.4 e têm características tipológicas análogas aos exemplares encontrados no Castelo de Aguiar da Pena (Barroca, 1985/1986).

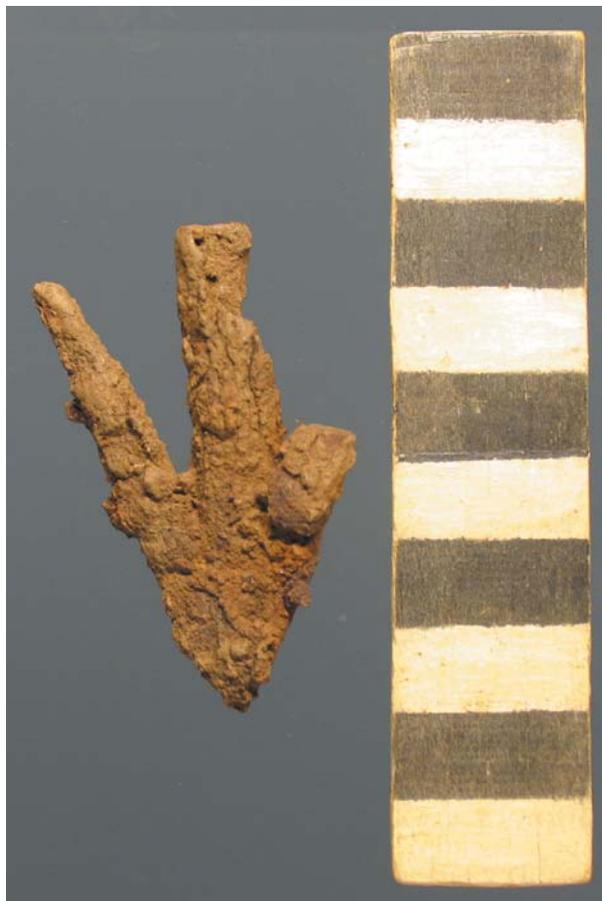
b) Prego de ferro, muito oxidado, de secção quadrangular, curvado, com a ponta revirada, cabeça circular em losango (Fig.22).

Comprimento máximo – 120mm

Espessura máxima – 8mm

Espessura mínima – 5mm

Diâmetro da cabeça – 7mm

Figura 23. Prego
