A intervenção arquitectónica na Torre de Vilar Vilar do Torno, Lousada

*Miguel Malheiro**

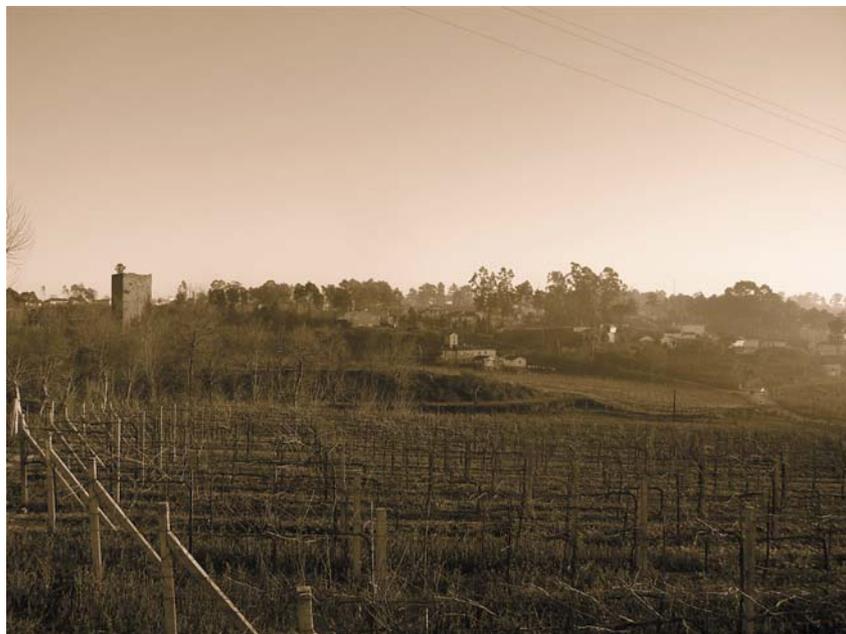
Figura 1. Implantação da Torre de Vilar, antes das obras.

geral deste imóvel, cabendo-me a tarefa de efectuar a análise, diagnóstico e intervenção (Fig. 1).

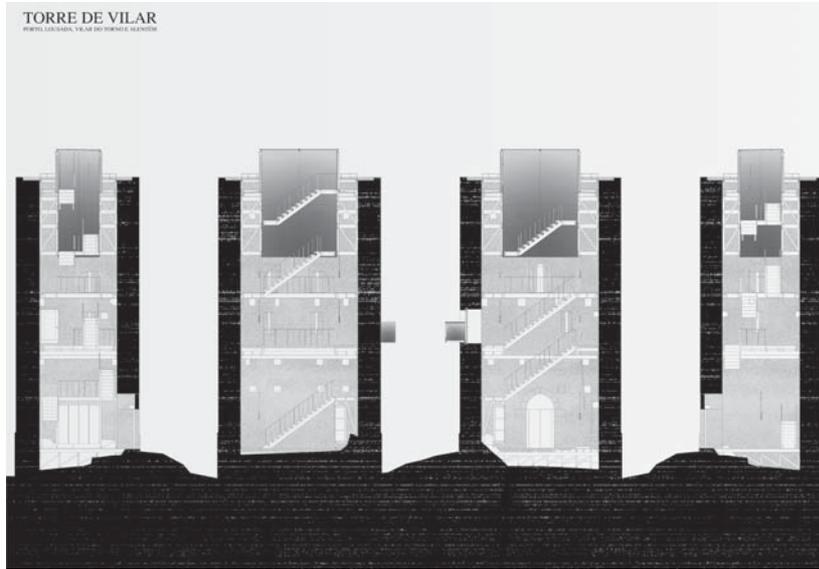
Figura 2. Cortes do projecto de recuperação e valorização geral da Torre de Vilar.

A Torre de Vilar apresenta uma planta rectangular, erguendo-se sobre um afloramento granítico (Fig. 2). As paredes, com mais de um metro de espessura, são de excelente aparelho de cantaria granítica, e

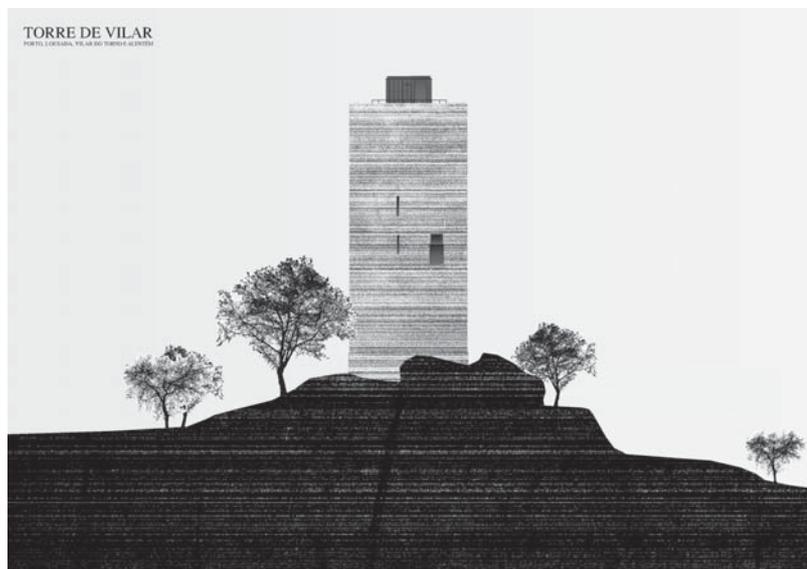
Figura 3. Alçado Sudeste.

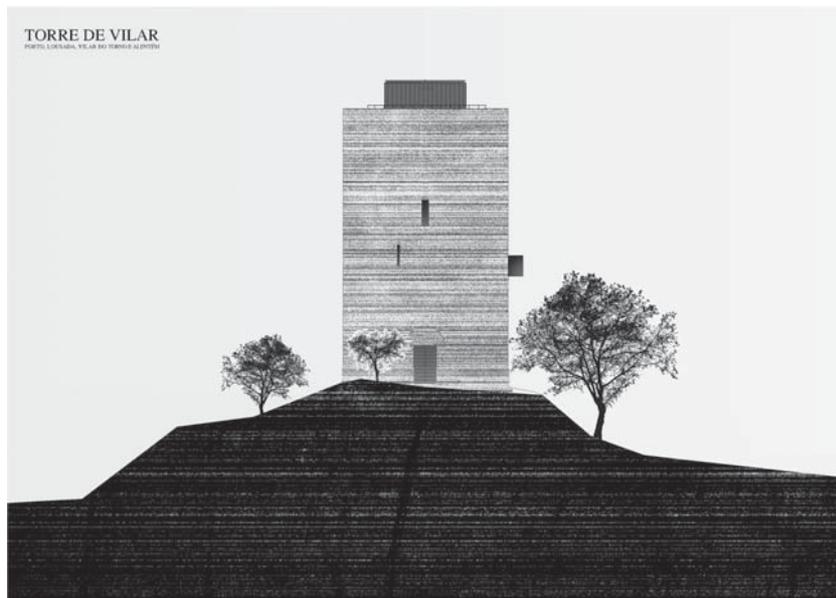
Figura 4. Alçado Sudoeste.

A análise estrutural, realizada pela Faculdade de Engenharia da Universidade do Porto, revelou a necessidade de realizar consolidações pontuais na base da Torre, dada a ocorrência de deslizamentos pontuais de elementos da cantaria. Para além disso, foi detectado o crescimento de uma hera de dimensões consideráveis ao longo do cumhal orientado a Poente, motivando deslocamentos nos elementos de cantaria, bem como uma fissura

de dimensões consideráveis ao longo da fachada Noroeste, necessitando urgentemente de uma desinfestação geral dos elementos vegetais, seguida de uma consolidação com caldas cimentícias realizadas à base de cal. Para além disso, verificou-se que as argamassas que serviam de colagem dos elementos de cantaria entre si, bem como as argamassas existentes entre as duas paredes que formavam cada muro, desapareciam devido à exposição às intempéries, facto que se deveria evitar, já que a estrutura se ia fragilizando no tempo, podendo a qualquer momento ocorrer o seu colapso (Fig. 4).

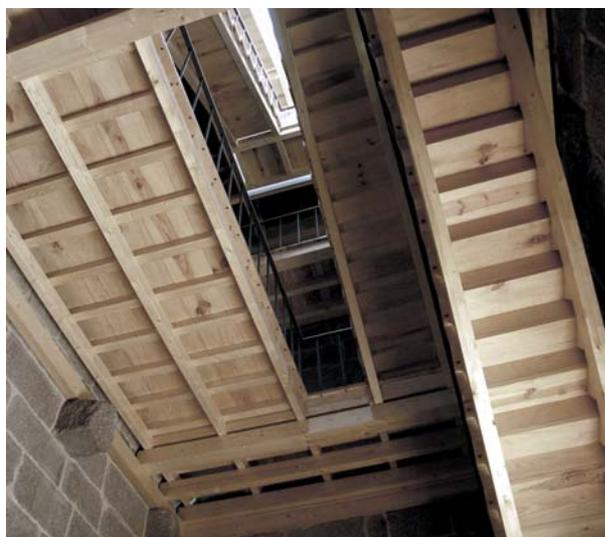
Figura 5. Vista da estrutura dos patamares, depois das obras.

a entrada principal, sendo normalmente constituída por quatro pisos (Fig. 5).

criados patamares, através de uma estrutura de madeira, que permitem o acesso ao topo da torre. O topo da torre é realçado através da inclusão de um paralelepípedo perfurado, por onde passa a luz que ilumina todo o acesso vertical. No exterior foram realizados percursos de ligação ao ponto de chegada, junto ao arruamento principal (Fig. 11). Neste ponto de chegada são criadas estruturas de apoio aos turistas que irão visitar a Rota no futuro, bem como valorizados os elementos envolventes, como minas de água, iluminação pública e cobertura vegetal, para além de ser criado um espaço para estacionamento automóvel. Em estudo paralelo das envolventes aos monumentos, referido acima, alertamos para a necessidade de valorizar e preservar esta envolvente agrícola ao imóvel, dado o seu valor simbólico e paisagístico de enquadramento do monumento, e porque em conjunto com ele forma uma unidade positiva no território circundante.

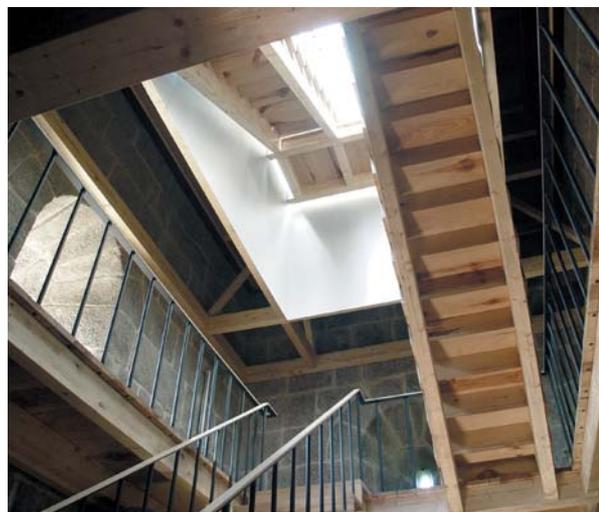
Figura 6. A estrutura iluminada pela luz natural do paralelepípedo perfurado.

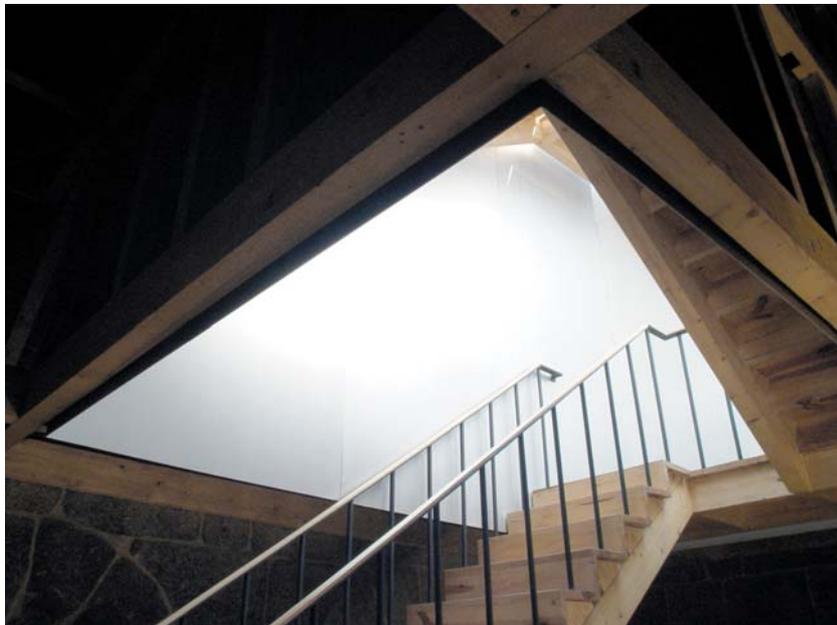
Figura 7. O paralelepípedo de luz perfurado.

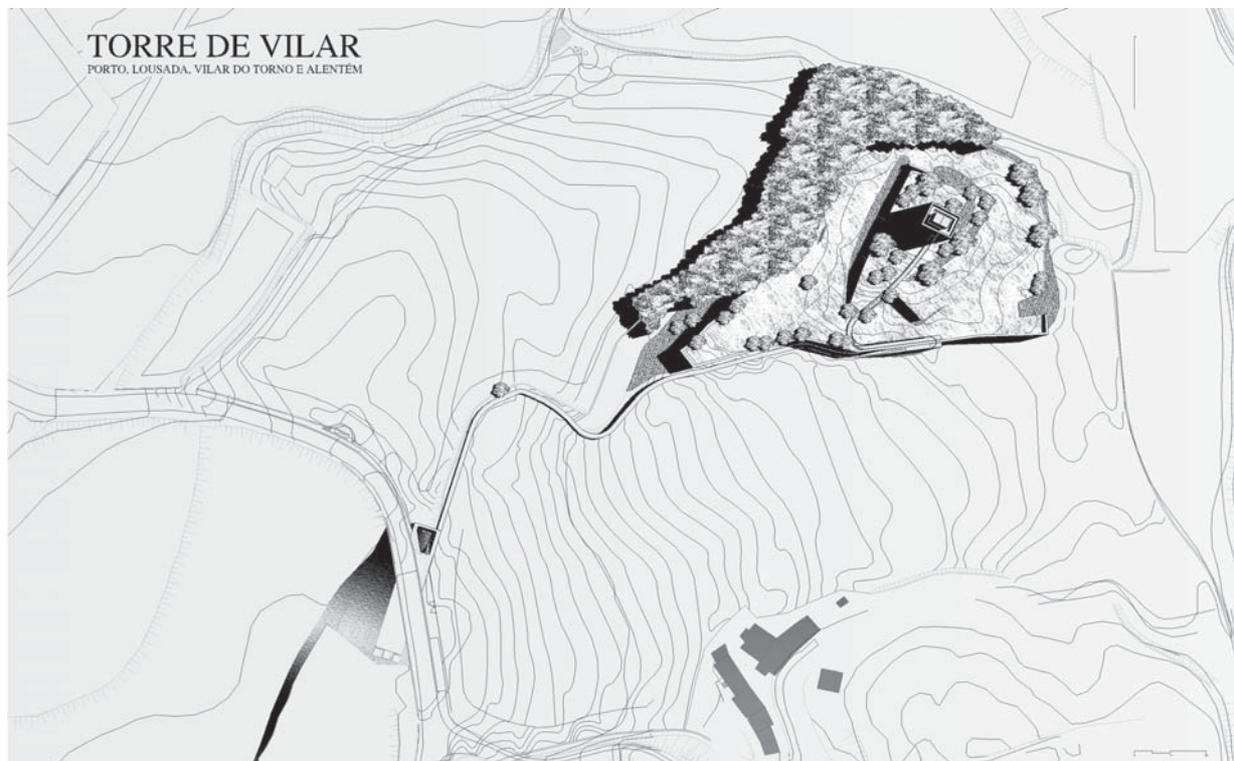
Figura 9. Planta de implantação do percurso de ligação à torre, e o espaço de chegada, com marcação da construção dos patamares de implantação dos sanitários e mina de água.

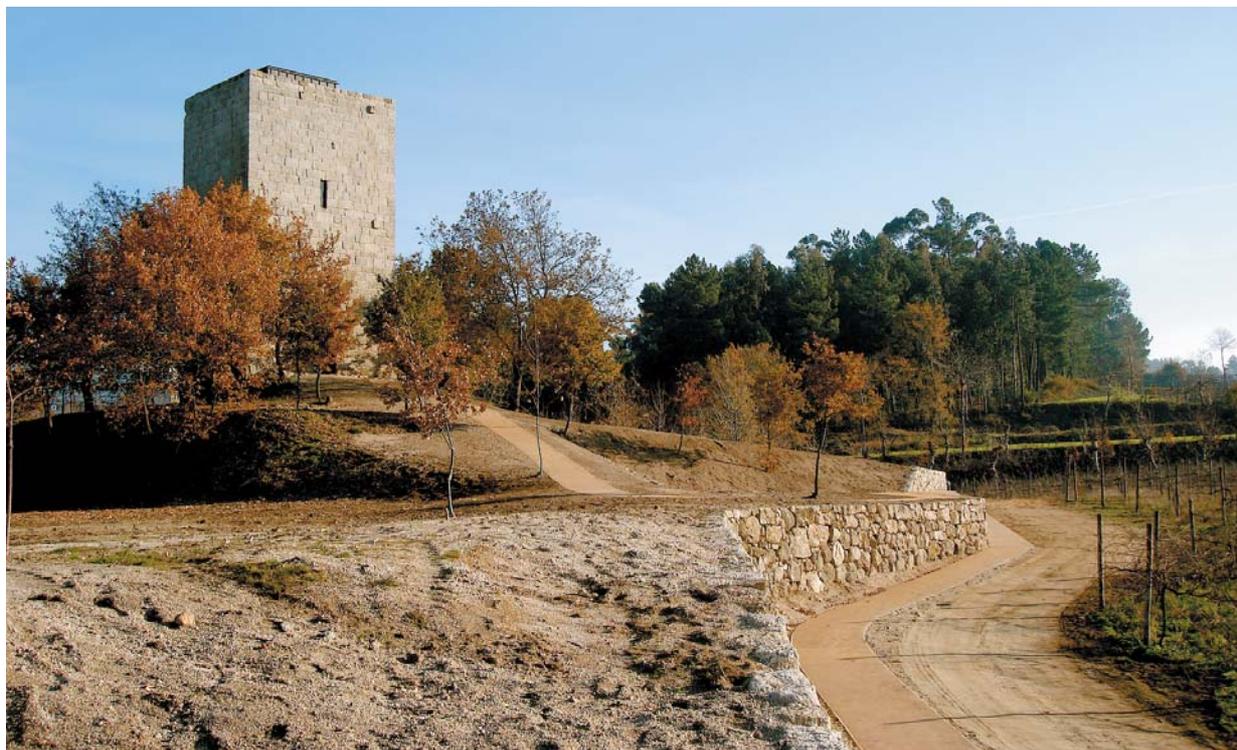
Figura 10. Vista geral dos acessos à torre, depois das obras.

A intervenção pretendeu acentuar estes elementos, através da reposição do outeiro existente na envolvente próxima ao imóvel, e no seu interior repor o acesso ao adarve, para domínio da paisagem agrícola que envolve o imóvel (Figura 10). Assim, no seu interior foram
