Ponte do Arquinho - Uma ponte medieval em Amarante

Francisco Fernandes* Diana Cunha** e José Luís Maciel***

No decorrer do acompanhamento arqueológico do arranjo urbanístico do Largo Conselheiro António Cândido e Rua António Carneiro, freguesia de Cepelos, concelho de Amarante, foram descobertos os vestígios de uma antiga ponte, que se encontrava incorporada no canal de regularização da ribeira de Padronelo. Após os trabalhos de sondagem e limpeza, esta estrutura veio a revelar ser uma ponte medieval, cuja cronologia aponta para o século XIII, sendo assim o elemento arquitectónico mais antigo da cidade de Amarante.

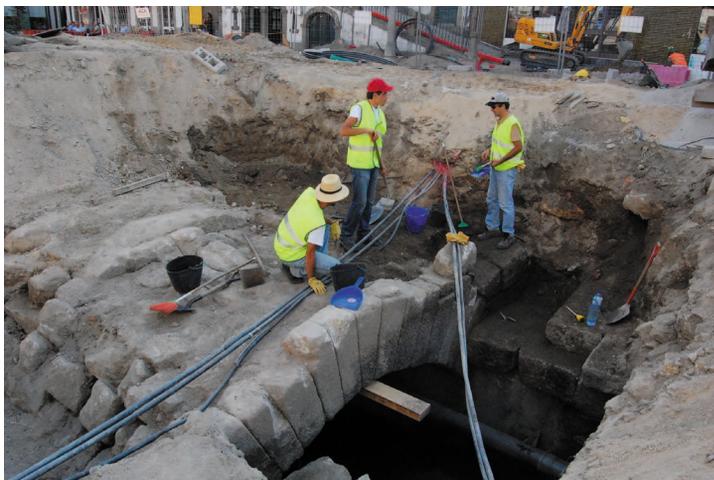
Figura 3. Limpeza da parte superior da ponte.

Durante esta limpeza foi removida apenas uma camada, tratando-se de camada de aterro e revolvimento, heterogénea, de coloração castanha escura, com inclusões de pedra de pequeno e médio porte.

Após a definição de toda a plataforma superior da ponte, além dos elementos que compunham a ponte, detectou-se a presença de uma canalização em granito, apoiada sobre a própria ponte.

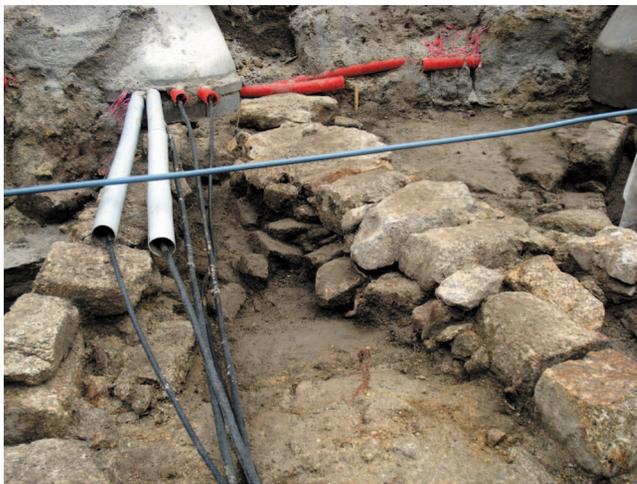
Figura 4. Canalização em granito apoiada na ponte.

A canalização em granito trata-se de uma estrutura construída com pedras de médio e grande porte, aproveitando a estrutura da ponte para leito, e ladeado por duas paredes de aparelho pouco cuidado, cobertas com blocos de pedra de grande porte. Encontrava-se ligada ao canal da ribeira de Padronelo, possuindo uma cronologia contemporânea à mesma. Esta estrutura, após ter sido realizado o seu registo gráfico, com respectivas cotas altimétricas, e registo fotográfico, de forma a libertar a estrutura da ponte medieval.

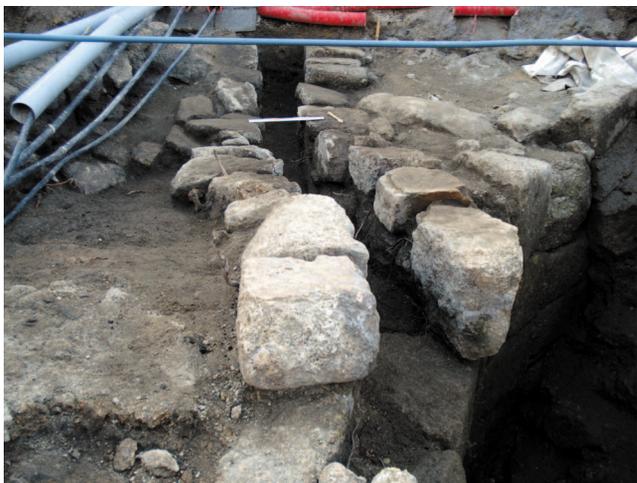
Figura 5. Canalização em granito apoiada na ponte com interior escavado.

O processo de remoção das pedras de cobertura do dreno foi efectuado com o auxílio de meios mecânicos devido ao seu grande porte. Após a remoção da sua cobertura, procedeu-se à escavação do seu interior.

A escavação do seu interior deu-nos a seguinte leitura estratigráfica:

- **Camada (01)** - Camada sedimentar heterogénea de coloração cinza, bastante arenosa e pouco compacta, com inclusões de pedras de pequeno porte, raízes, e materiais recentes, latas, plástico, pilhas.

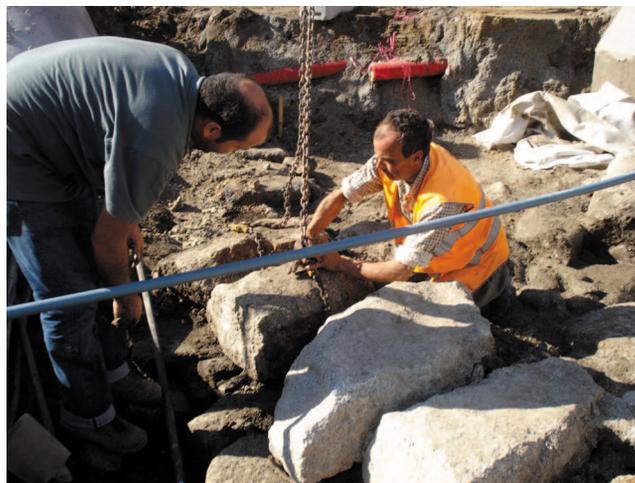
Figura 6. Remoção da canalização em granito.

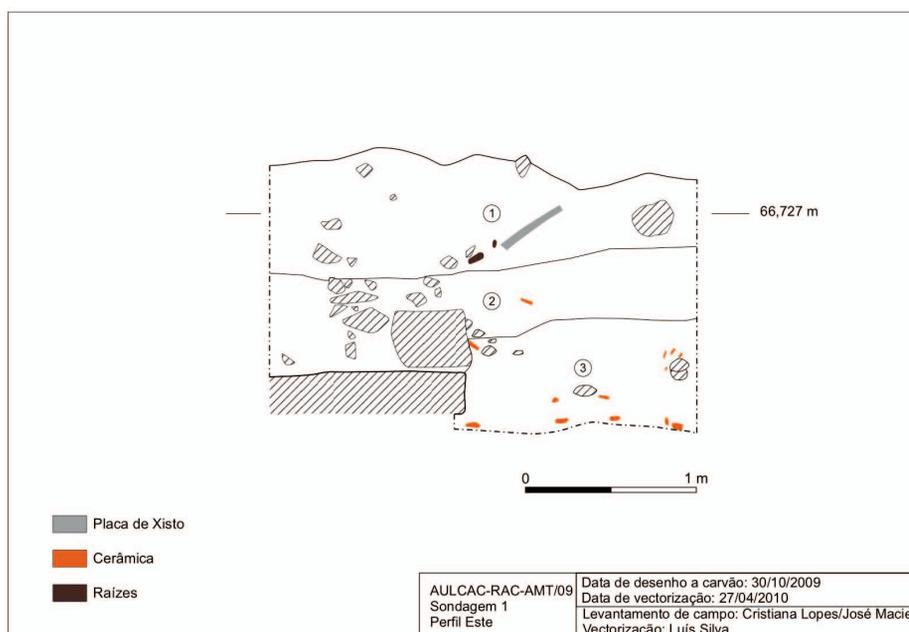
Figura 7. Estratigrafia da Sondagem 1.

A sequência estratigráfica desta sondagem é a seguinte:

- **Camada 01** - camada sedimentar de aterro e enchimento, heterogénea, arenosa, com uma coloração que varia entre o cinzento e o castanho, derivado ao material de aterro que foi colocado, areia e saibro. Esta camada é pouco compacta com inclusões de pedra de pequeno e médio porte e alguma cerâmica de construção.
- **Camada 02** - Camada sedimentar de aterro e enchimento, de coloração castanha, arenosa e heterogénea, com compacticidade média, com inclusões de pedra de médio e grande porte e alguma cerâmica de construção.
- **Camada 03** - Camada sedimentar de aterro e enchimento, de coloração preta, arenosa e heterogénea, muito compacta, com inclusões de pedra de médio e grande porte e com muita cerâmica de construção que aparece associada a alguns carvões.

Após a conclusão da escavação da sondagem, analisando a sequência estratigráfica detectada, podemos dizer que a camada (01) trata-se de uma camada de enchimento recente, resultante dos trabalhos realizados no largo, aquando das últimas obras de requalificação daquele espaço urbano.

A esta sucede-lhe a camada (02), correspondente também a um aterro de enchimento, provavelmente efectuado quando durante uma das obras de requalificação do Largo António Cândido, durante o século XX.

A última camada por nós identificada, a camada (03), trata-se de um aterro efectuado após o derrube/demolição de uma estrutura habitacional que se encontrava adossada a ponte, derrube/demolição efectuado já após a construção do canal que regularizou as margens da ribeira de Padronelo.

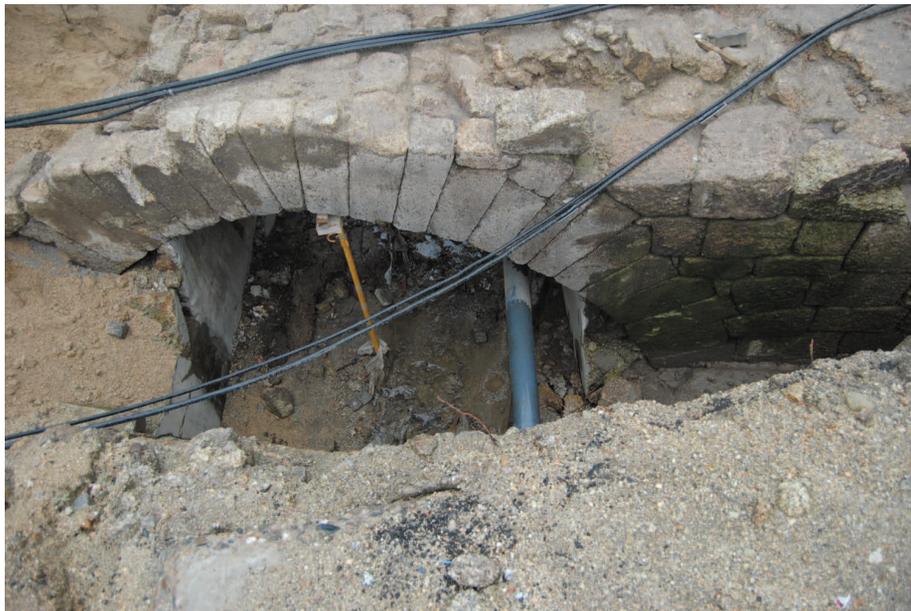
Figura 8. Ponte do Arquinho vista Norte.

A ponte medieval detectada no decorrer dos trabalhos arqueológicos trata-se de uma construção em cantaria granítica, que apresenta um arco de volta perfeita, do tipo românico. O arco encontra-se ligeiramente abatido, não por originalmente ter sido assim concebido e construído, mas devido ao peso e pressão das terras e estruturas que recobriram a ponte. As aduelas do arco seriam em número de 33 em cada uma das faces, 16 de cada lado da aduela de fecho que remata o arco. Tal como as aduelas, todas as restantes pedras da abóbada que compõe o arco, possuem uma forma em prisma trapezoidal, normal neste tipo de estruturas, cujo topo é normalmente mais largo do que a base, com vértices concordantes com os alinhamentos das arestas da abóbada interna. Em termos estruturais, apresentam um bom aparelhamento, de tipo regular, com pico de grão médio, assentes sem qualquer tipo de argamassa como elemento de união entre elas. As pedras do intradorso do arco apresentam inúmeras siglas, com vários motivos geométricos, podomorfos e cruciformes. Após o arco, a ponte possuía dois corpos de paramentos laterais, um para o lado Oeste, o outro Este. Estes

encontram-se adossados ao arco, tendo algumas das pedras sido talhadas de forma a ajustarem-se às aduelas. A ponte não possuía qualquer pegão.

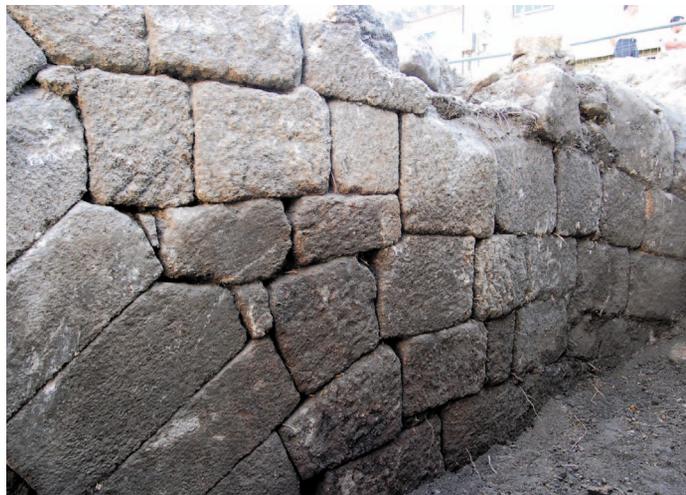
Figura 10. Corpo este da face Norte da ponte.

Do corpo Este praticamente já nada resta. Aquando da abertura da vala para construção da galeria técnica no espaço que este ocuparia, no alinhamento da rua de Olivença, não foi detectada a sua presença, apesar de se terem detectadas bastantes pedras graníticas soltas no local. Presume-se que terá sido destruído pelas anteriores obras de requalificação do Largo Conselheiro António Cândido, já que nesse espaço já esteve um depósito subterrâneo que abastecia a bomba de combustíveis que existia nesse local, conforme é possível constatar pela imagem retratada num postal dos anos 50 do século XX.

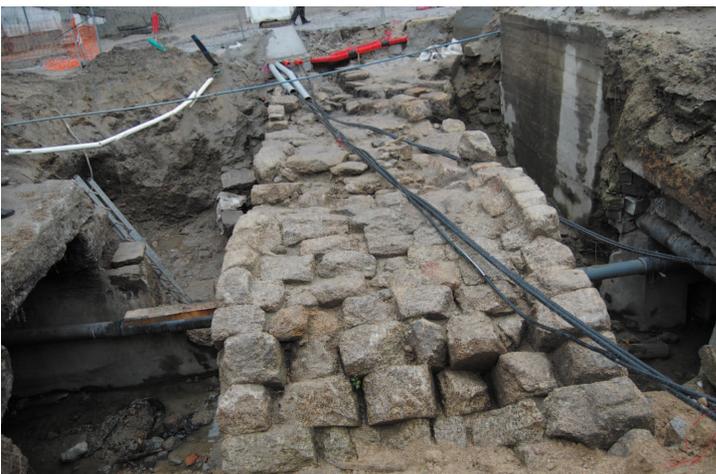
Figura 11. Ponte do Arquinho vista Este.

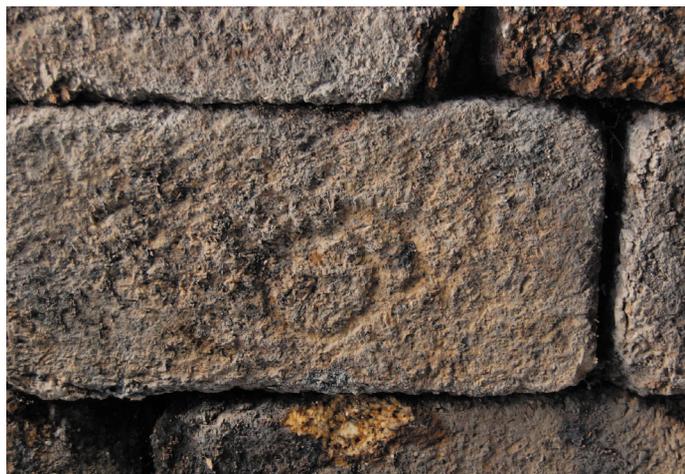
Figura 12. Sigla no vão inferior do arco da ponte.

Esta estrutura trata-se de uma ponte em granito que possuiu um arco de volta perfeita, cuja cronologia aponta para o século XIII, em virtude da análise dos elementos arquitectónicos que a compõem: aduelas que formam um arco de volta perfeita, aparelho pseudo-isódomo do corpo da ponte, existência de siglas (marcas de pedreiro) nas aduelas que formam o vão inferior do arco.

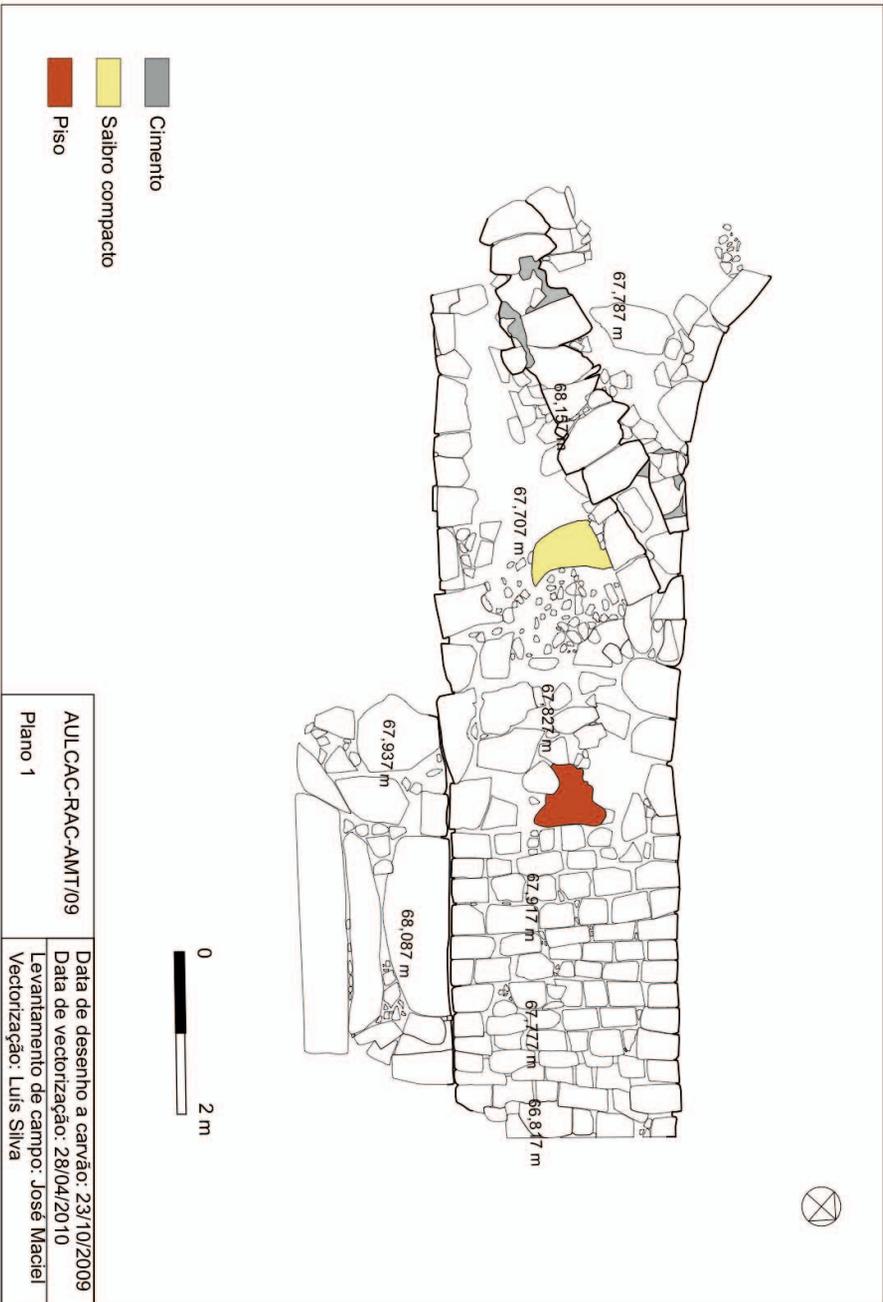
Figura 13. Plano da ponte.

O corpo lateral Oeste termina numa inflexão diagonal desse mesmo corpo, com uma orientação para NW, ou seja, a ponte não possuía um tabuleiro horizontal, mas sim uma inflexão no topo Oeste. Esta inflexão faz-se com que o alinhamento do término da ponte seja ao encontro da rua Direita, um arruamento tipicamente medieval, sugerindo que ao atravessar a ponte de Este para Oeste, a via seguia na direcção da rua Direita, acompanhando a margem esquerda da ribeira.

O término do corpo lateral Oeste era efectuado com uma inflexão, diagonal ao alinhamento do corredor central do arco, conforme se pode constatar pelos vestígios detectados na extremidade Oeste da ponte, quer no alçado Norte quer no alçado Sul, uma solução arquitectónica que pode ter sido repetida no corpo lateral Este, fazendo com que as extremidades da ponte estivessem directamente orientadas para a rua Direita, na margem esquerda, e para a rua de Olivença, na margem direita da ribeira de Padronelo.

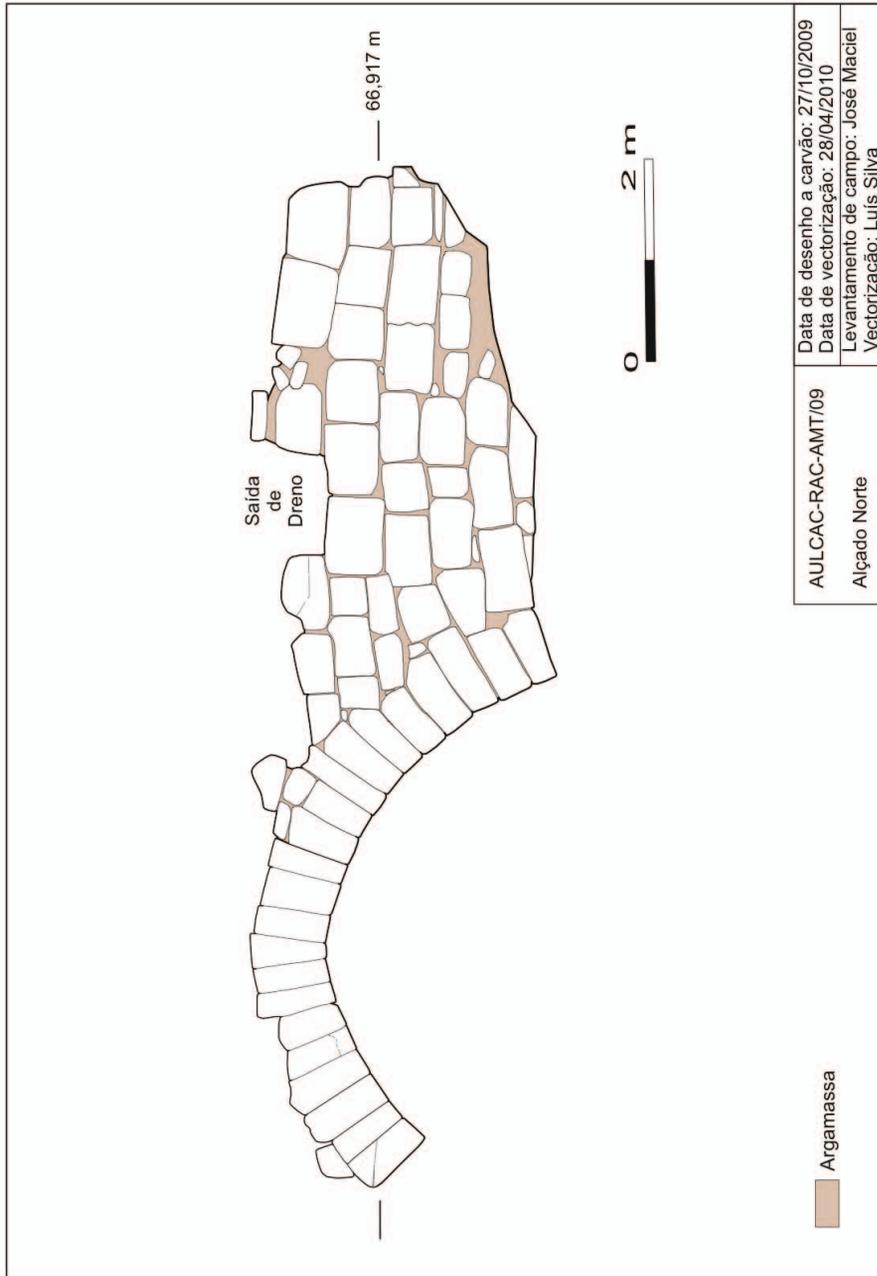
Figura 14. Alçado Norte.

O corpo lateral Oeste apresenta-se ainda em bom estado de conservação. A face a montante deste corpo é composta por fiadas de pedras regulares, num aparelho pseudo-isódomo, com cantaria talhada em grão médio, sem qualquer tipo de argamassa. Parece assentar directamente sobre a rocha granítica. Sobre este corpo foi construída uma canalização em granito, ligada ao canal da ribeira, tendo a mesma aproveitada as pedras da superfície da ponte para servirem

Em relação à face a jusante, esta dá indicação de já ter sido reformulada. Possui um aparelho irregular, com pedras de formas e tamanhos diferentes, possuindo, por vezes, restos de reboco em argamassa a cobrir as juntas das pedras da face. A reformulação da face a montante do corpo Oeste é reforçada pela presença do que aparenta ser o alicerce de uma estrutura habitacional, adossada a esta mesma face.
