O Mosteiro do Ermelo, Arcos de Valdevez. Uma perspectiva de estudo

Sandra Nogueira*

No contexto de trabalhos de valorização da envolvente da Igreja e Ruínas do Mosteiro do Ermelo (Arcos de Valdevez, Viana do Castelo), coordenamos entre Dezembro de 2007 e Fevereiro de 2008 uma intervenção arqueológica na área, conseguindo assim obter uma série de elementos sobre as características do edifício da igreja e das ruínas do antigo mosteiro.

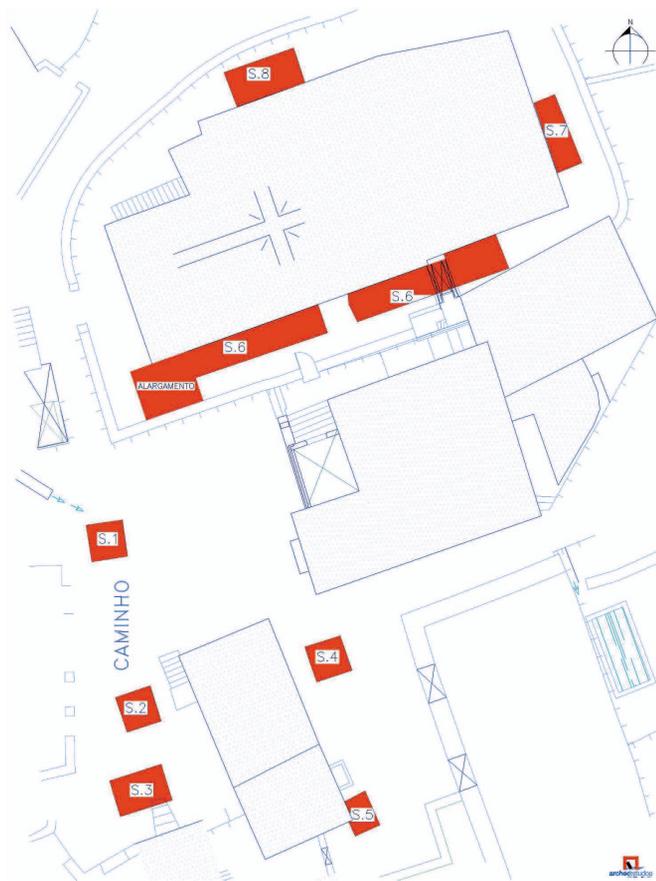
Figura 2. Planta da implantação das sondagens arqueológicas na envolvente da Igreja e ruínas do Mosteiro de Ermelo.

As oito sondagens abertas foram implantadas tendo em conta a localização das infra-estruturas que seriam colocadas, no âmbito das obras de requalificação do espaço envolvente das ruínas do mosteiro e da Igreja do Ermelo.

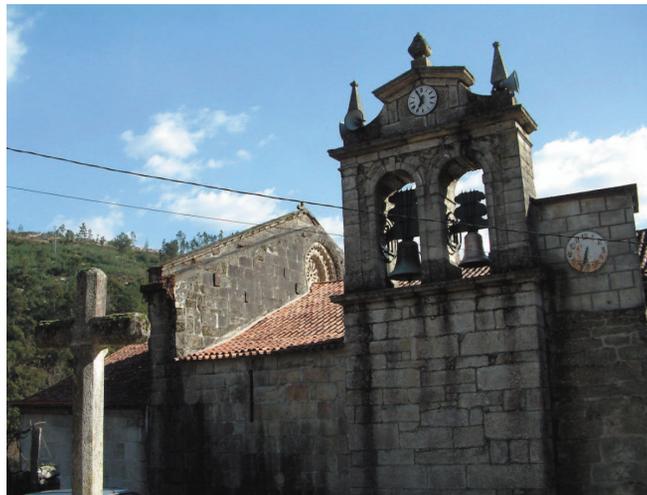
Figura 3. Igreja de Ermelo e Torre Sineira – alçado Norte.

No século XIX é construída a Torre Sineira, que observamos na fachada Norte da Igreja.

A torre sineira ou campanário possui dois andares, sendo o primeiro composto por um aparelho regular de silhares de tamanho e formas variadas. O segundo andar é composto por um pano de paredes com dois arcos de volta perfeita sobre imposta saliente e onde se podem ver os sinos. Sobre estes arcos apoia-se um entablamento coroadado por um frontão com três pináculos, um no centro e dois nas extremidades (Brás, 2009).

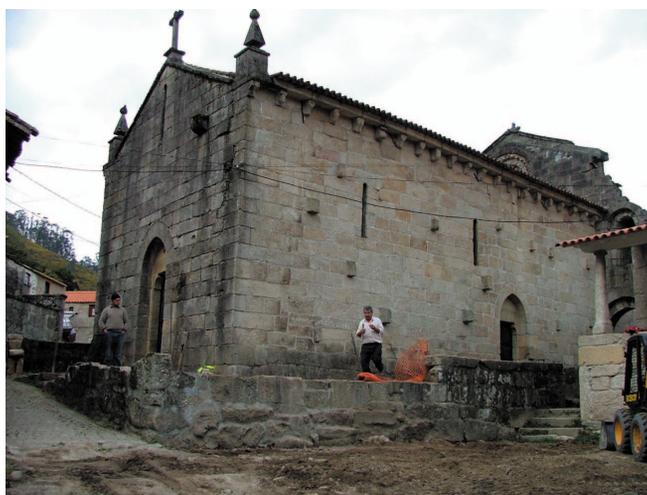
Figura 4. Igreja de Ermelo – alçado Oeste e Sul.

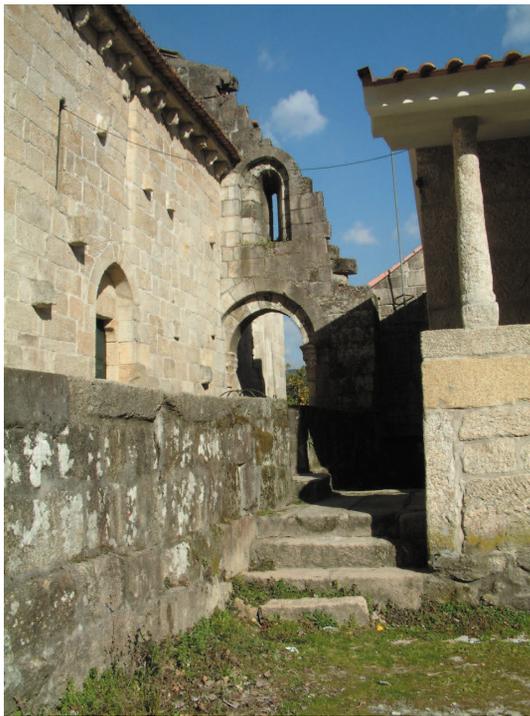
Figura 5. Igreja de Ermelo – pormenor alçado Sul.

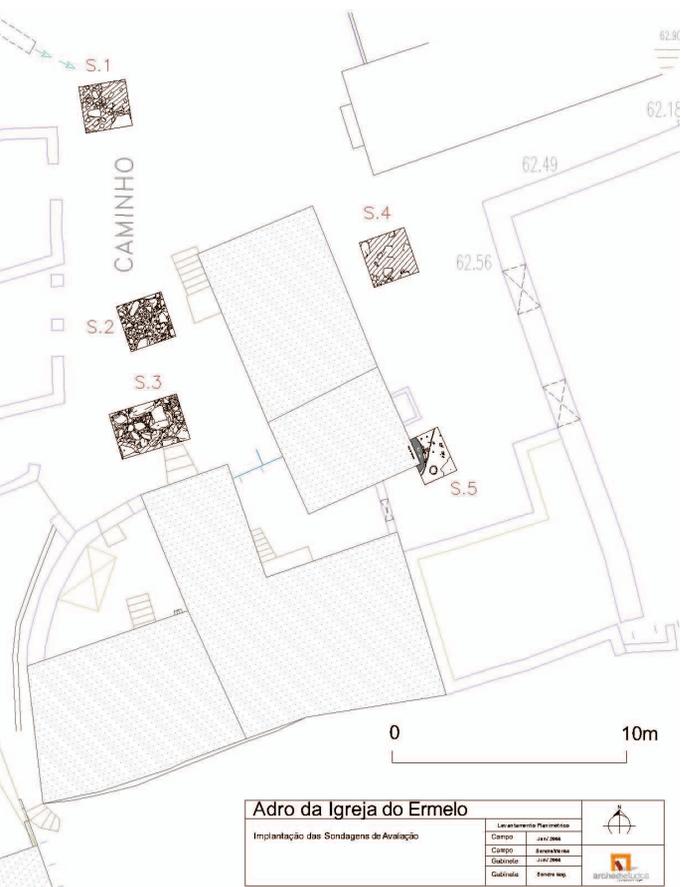
Figura 7. Implantação das sondagens no terreno inferior.

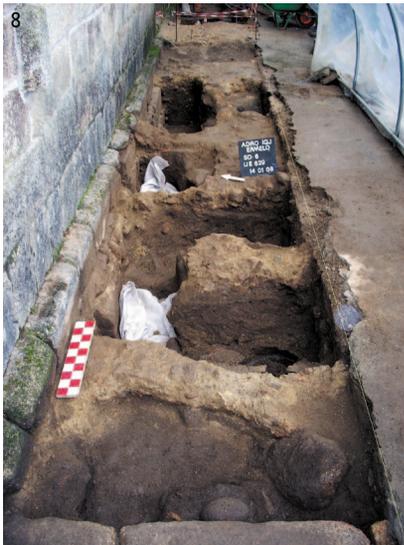
Figura 8. Sondagem 6 Oeste - Aspecto dos interfaces das sepulturas.

Deste lado da sondagem foram detectadas quatro sepulturas em caixão e uma em vala, sem caixão, tanto com orientação S-N como com orientação O-E.

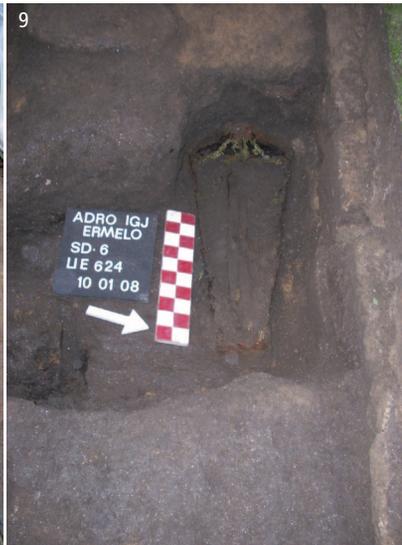
Figura 9. Sondagem 6 Oeste - UE.624 - Sepultura com caixão.

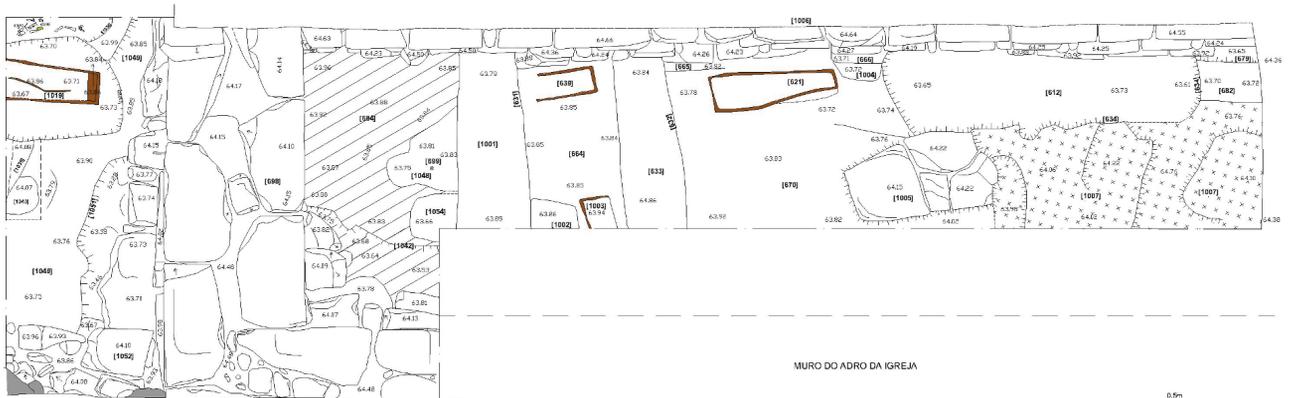
Figura 12. Sondagem 6 – Lado Oeste e Alargamento – Plano Final.

Após levantamento do piso em cimento, junto ao canto Sudoeste do edifício da Igreja, observou-se um alinhamento de pedras com sentido Sul – Norte, que associamos ao alicerce da Igreja medieval.

Em virtude de se ter detectado, durante a escavação da Sondagem 6, o que restava do alicerce e fachadas Oeste e Sul da Igreja Medieval, foi decidido com a tutela e a Câmara Municipal de Arcos de Valdevez o alargamento, da Sondagem 6, para Oeste em 1,20m para Sul em 1m e para Este em 1m, de forma a detectar-se a maior continuidade possível da estrutura pétreia e também a sua vala de fundação.

Durante a escavação do alargamento, do lado Oeste da estrutura medieval detectou-se o alicerce do muro do adro da igreja, bem como um enterramento em caixão e quatro sepulturas em vala, duas de criança, e outras duas que não foram escavadas, pois prolongavam-se para o Corte Oeste.

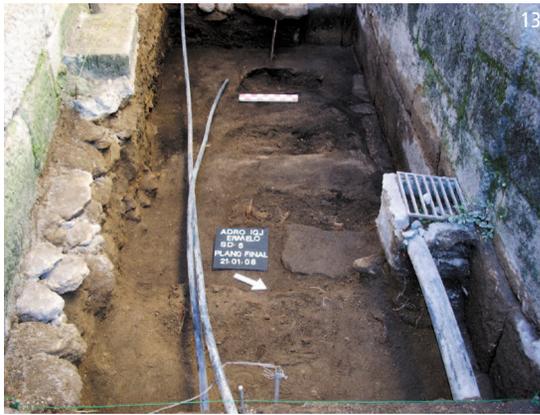
Figura 13. Sondagem 6 Este - Aspecto dos enchimentos das sepulturas.

Das sepulturas detectadas, cinco são em caixão e uma em vala. Tanto apresentam orientação O-E como N-S, e parecem ter pertencido a crianças ou adolescentes, pois o seu tamanho é reduzido.

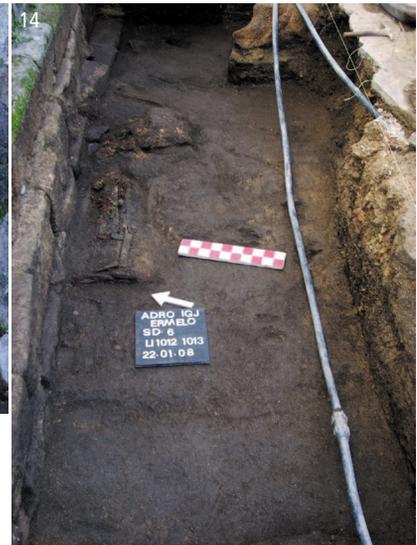
Figura 14. Sondagem 6 Este – Aspecto dos enchimentos das sepulturas.

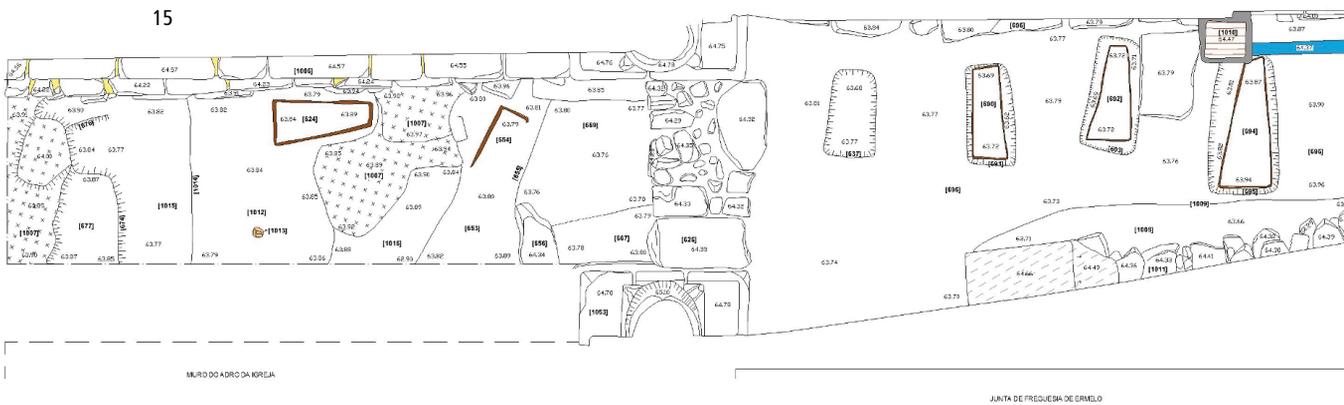
Figura 15. Sondagem 6 – Lado Este – Plano Final

Neste lado escavou-se cerca de 11m. Revelaram-se sedimentos com características de revolvimento, devido não só a enterramentos como à colocação e manutenção de infraestruturas.

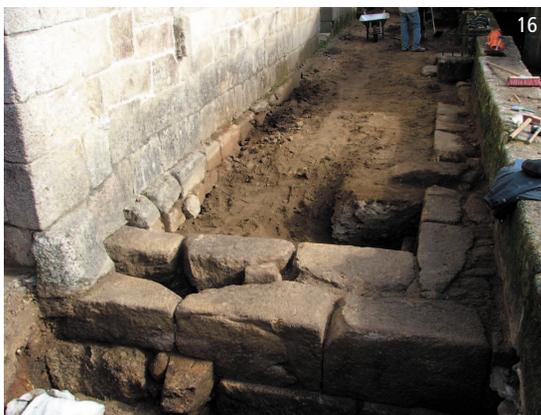
Figura 16. Sondagem 6 Oeste - Alargamento – Alicerce da Igreja Medieval.

Confirmou-se a profundidade e continuidade do alicerce das fachadas Sul e Oeste da Igreja Medieval, bem como a sua vala de fundação, embora não tenha sido recolhido espólio que ajude a datar, de forma segura, a construção da Igreja Medieval. O alicerce é composto por pedras de tamanho grande e médio, alinhadas de forma a nivelar o terreno. Possui um silhar siglado. Com uma sigla. Os arranques de paredes ou fachadas Oeste e Sul da Igreja Medieval eram compostos por silhares de tamanho médio e grande, possuindo um deles, gravada uma cruz, tal como se percebe no desenho do Alçado Este da igreja.

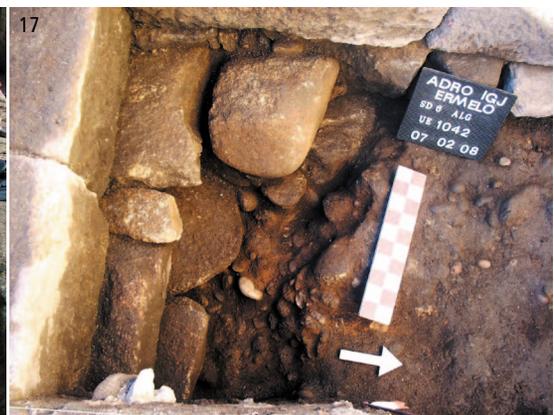
Figura 17. Sondagem 6 Oeste - Alargamento – vala de fundação do alicerce da Igreja Medieval.

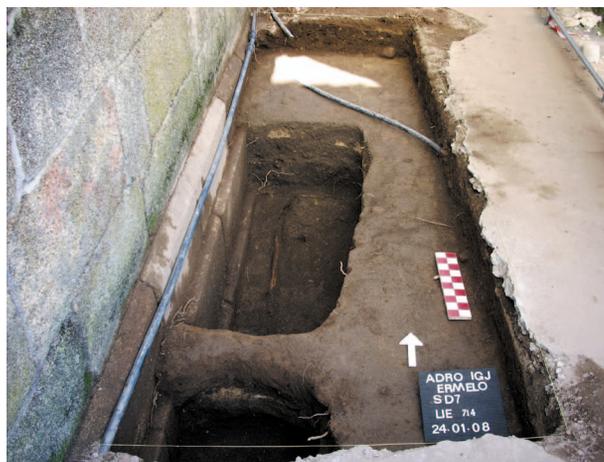
Figura 18. Sondagem 7 - U.E. 714.

Nesta sondagem foram detectadas três sepulturas, duas em caixão e da terceira apenas se detectou o enchimento, pois encontrava-se sob o corte Este. A sepultura correspondente às UEs 710 e 711 encontrava-se encaixada no corte Sul. Todas elas aparentavam ter a orientação Norte-Sul.

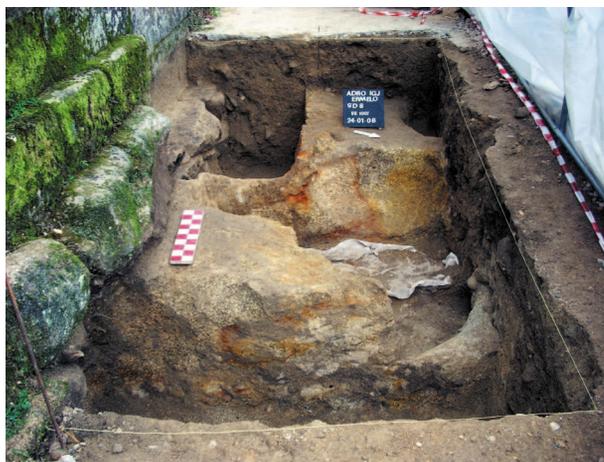
Figura 19. Sondagem 8 - Plano final.

Observaram-se três sepulturas em caixão, duas de adulto, com orientação Norte - Sul e uma de criança, com orientação Oeste-Este, sobre a qual se encontrava uma deposição secundária pertencente a um mesmo indivíduo. Este contexto foi intervencionado pela antropóloga Teresa Ferreira, e correspondente a oito peças ósseas⁴ de um indivíduo adulto do sexo masculino, robusto, com uma estatura próxima dos 159cm e uma idade à morte entre os 30 e os 50 anos. Como patologias foram identificadas artrose, entesopatias e perda de dentes, bem como assimetria craniana, resultante de subnutrição ou doenças infecciosas durante o crescimento, infecções nos ouvidos e ainda um processo inflamatório que afectou os ossos das pernas e o braço esquerdo (Ferreira, 2008:9).

Com a escavação desta sondagem foi, também, possível observar as diferentes características arquitectónicas dos alicerces da igreja medieval e da torre sineira, construída no séc. XIX. Assim, o alicerce da igreja medieval possui um embasamento com dois ou três ressaltos que avança para um pano de boa cantaria, com paredes espessas, composto por silhares esquadrados montados em fiadas horizontais, formando um aparelho pseudo-isodomo.

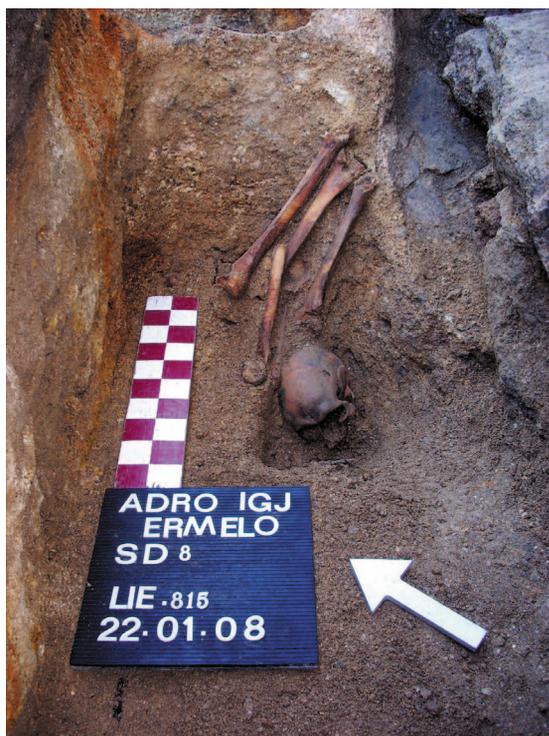
Figura 20. Sondagem 8 - Deposição secundária.

na entrada Sul da aldeia, ou seja os últimos enterramentos foram realizados já no século XX. Pela avaliação antropológica a deposição secundária da Sondagem 8 apontava para um enterramento pouco antigo.

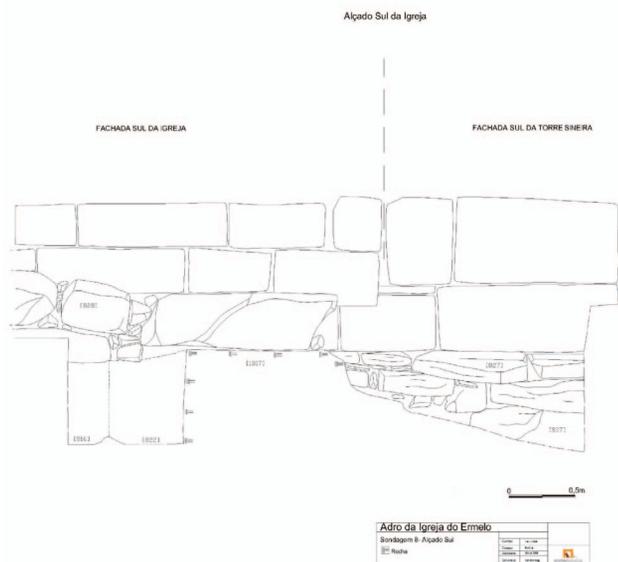
Figura 21. Sondagem 8 – Alçado Sul da Igreja.

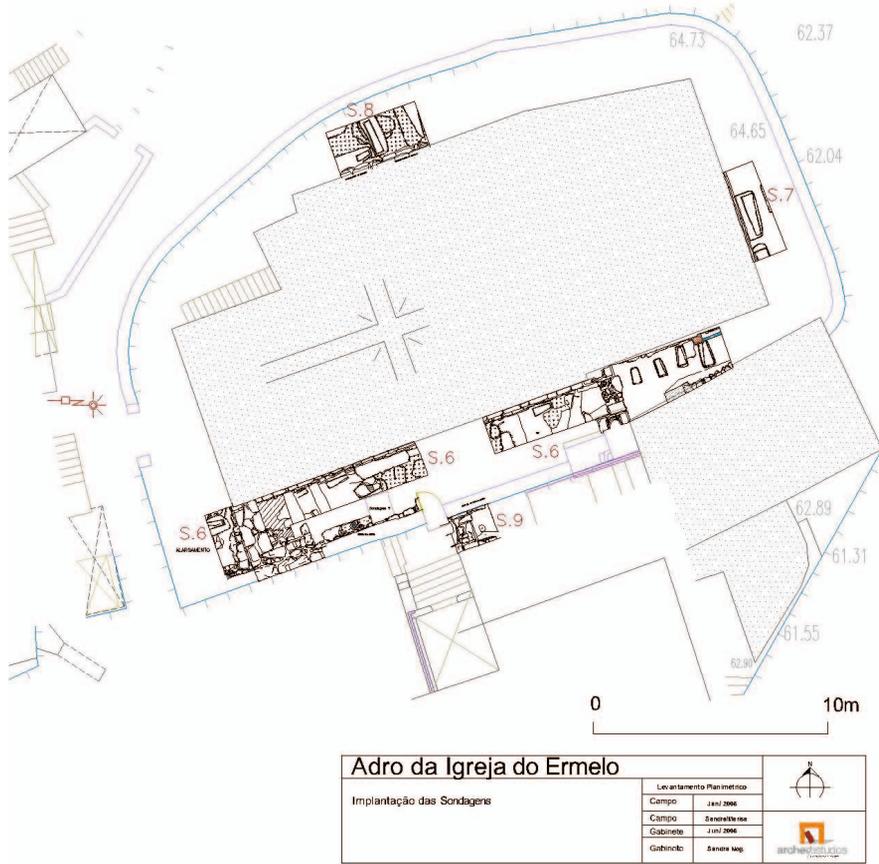
Figura 22. Implantação das sondagens no adro.

Na abertura desta sondagem (ver planta da Fig.22), realizada no âmbito do acompanhamento para avaliar uma possível passagem de um dreno sob muro do Adro, confirmou-se a continuidade do muro medieval para Este. Dentro do espólio encontrado recolheu-se um fragmento de cerâmica cinzenta, com cerne cinza claro, de

Quando se procedia ao levantamento dos degraus de acesso aos lavabos da Junta de Freguesia e à entrada Norte da Casa Paroquial, para rebaixamento e posterior colocação de lajeado de granito, observou-se um alinhamento de pedras de tamanho médio e grande, algumas faceadas, com sentido Sul-Norte, junto ao degrau de acesso à porta Sul da Igreja (ver planta da Fig.22).

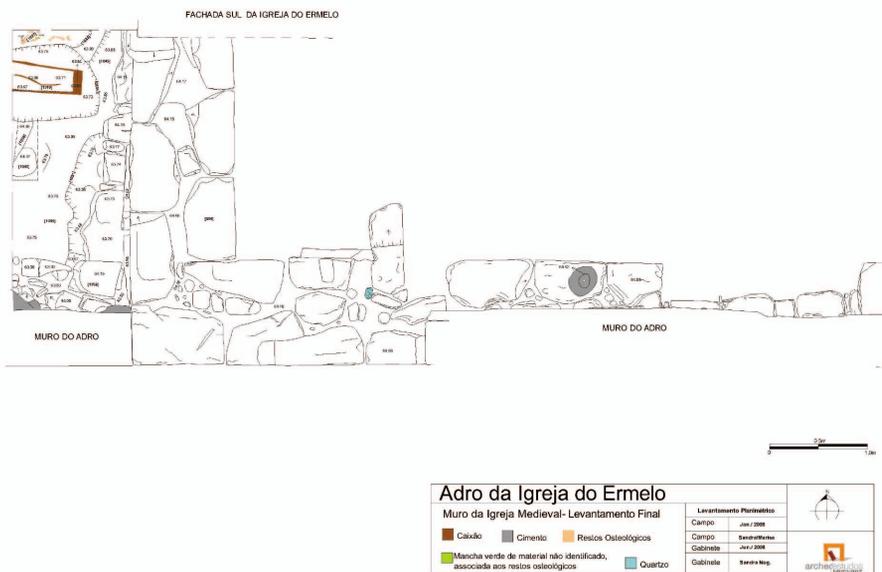
Figura 23. Plano alicerce da Igreja Medieval.

Na Sondagem 6, respectivo alargamento e posterior acompanhamento, também se observou o alicerce e arranque das fachadas Oeste e Sul da Igreja Medieval Cisterciense. Assim, confirmou-se que o alicerce medieval seguia para Este no sentido do pórtico da capela que aí terá existido de acordo com o projecto original da igreja. Não sendo possível manter esta estrutura visível, por incompatibilidade de cotas, procedeu-se à sua protecção com geotêxtil e sedimento, assegurando a sua preservação.

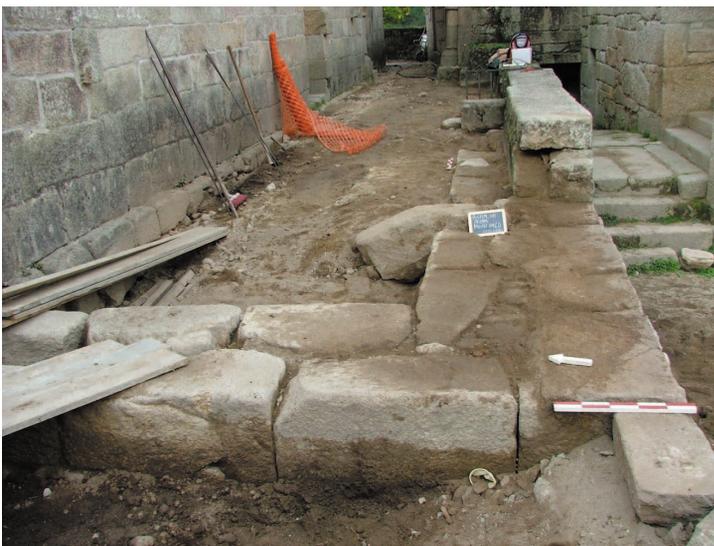
Figura 24. Trabalhos de requalificação – alicerce da Igreja Medieval.

Os trabalhos iniciaram-se com levantamento do pavimento de cimento no adro da Igreja, nos locais onde ainda prevalecia. Do lado Sul da Igreja, imediatamente sob o piso e camada de assentamento deste observou-se o que ainda resta do alicerce da fachada Sul da igreja medieval.

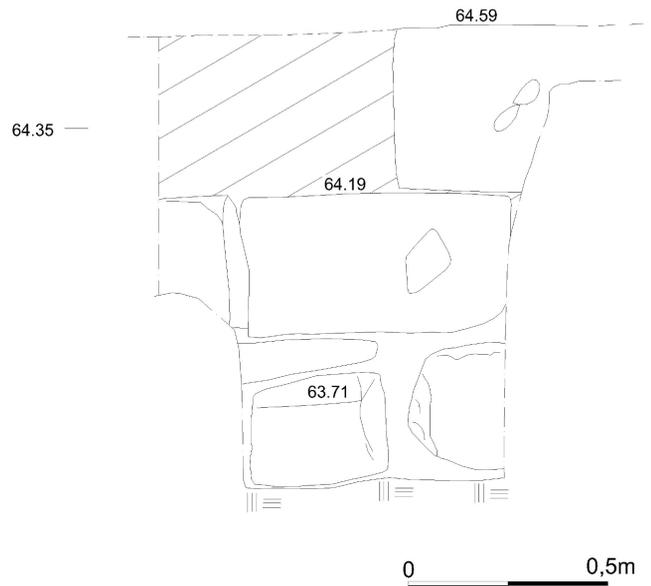
Figura 25. Sondagem 8 – Alçado Sul da Igreja.

O desmonte destes panos de muro deu-se em duas fases. Na primeira, tanto do lado Oeste como do Sul, retiraram-se as três fiadas superiores, detectando-se o alicerce da igreja medieval, do lado sul, o que fez parar o desmonte. A segunda fase, realizou-se só do lado Oeste, procedendo-se ao desmonte total do muro que restava, para aí poder assentar um novo muro, em betão, onde culminaram os degraus de tipo anfiteatro que dão para o terreiro inferior a Sul da igreja.

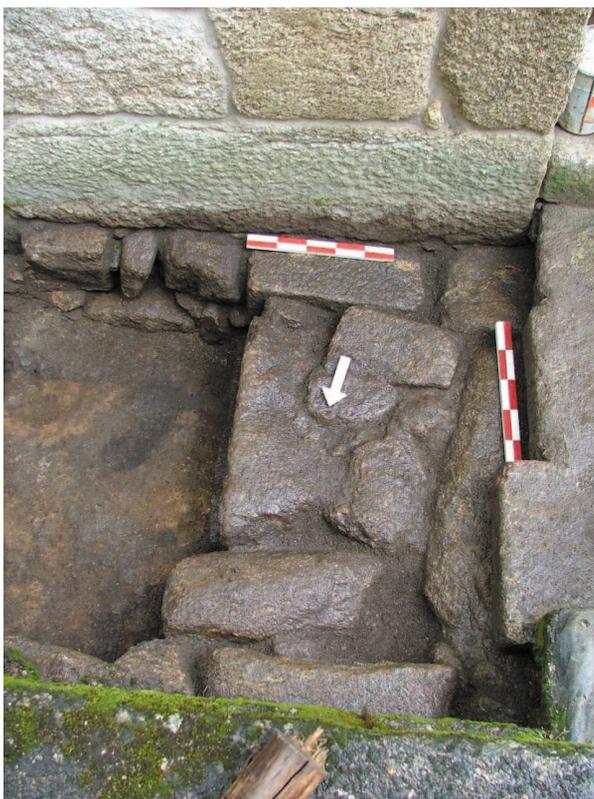
Figura 26. Possível alinhamento do claustro.

Foram realizados trabalhos de limpeza e registo gráfico e fotográfico. Este alinhamento poderá corresponder ao alicerce da parede do claustro medieval, que ligaria a Igreja à zona regular do mosteiro.

Durante os trabalhos de levantamento dos degraus de acesso aos lavabos da Junta de Freguesia e Casa Paroquial observou-se um alicerce, que poderá corresponder à parede do claustro que tem continuidade para Sul, passando pelo interior da Casa Paroquial e culminando nas arcadas que restam mais a Sul.
