Acompanhamento arqueológico das obras de remodelação do Salão Paroquial de Nespereira: resultados da 1ª fase dos trabalhos

Manuel Nunes*, Paulo Lemos** e Joana Leite***

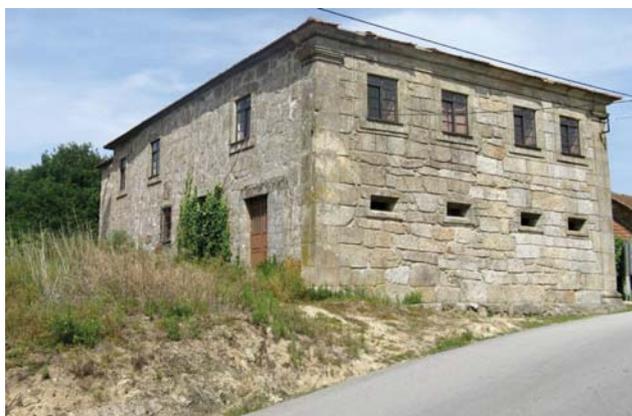
O edifício, em granito, apresenta paredes duplas internas e externas e uma planta que, primitivamente, seria quadrangular. O andar é sobrado e o telhado, de quatro águas, assenta sobre uma estrutura em madeira. As fachadas são lisas e apresentam aberturas (janelas e frestas) ao nível do r/chão e do andar. A fachada Norte, parte da fachada nascente e poente, são fruto de uma remodelação contemporânea (talvez finais do século XIX, princípios do século XX) que alterou a fisionomia da construção, conferindo-lhe maior volumetria e planta rectangular. O acesso ao edifício é feito, ao nível do r/chão, por várias portas simples, de ombreiras rectas e lisas, distribuídas por todas as fa-

Figura 1 - Alçado Sul e poente do Salão Paroquial de Nespereira em data anterior às obras de reformulação do edifício

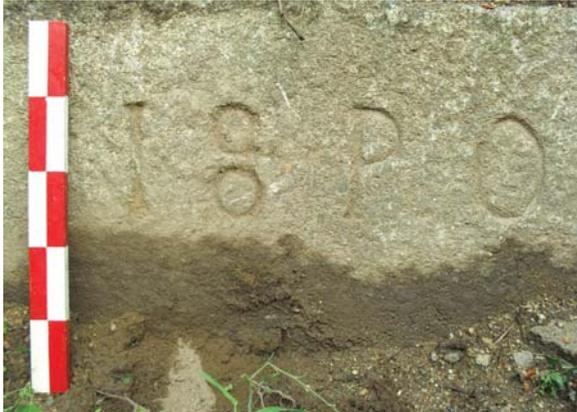
Figura 3 - Pormenor da epigrafe detectada no murete que delimita o poço localizado nas traseiras do Salão Paroquial.

Durante a fase de prospecção, foi identificado no átrio contíguo ao Salão Paroquial um silhar granítico epigrafado na face externa de um murete que delimita um poço, atulhado em anos recentes ^{Fig.3}. O silhar (148 cm x 62 cm x 20 cm) revelou uma inscrição com algarismos e siglas capitais – **18PO** – (alt. máx. 16 cm; alt. min. 15 cm), em bom estado de conservação, disposta ao longo de uma única linha (59 cm). Tendo em conta o tipo de letra, a sua forma e disposição na pedra, aventa-se a possibilidade de se tratar de uma inscrição memorativa, talvez do século XIX, possivelmente proveniente de uma estrutura associada a um anterior edifício, entretanto desaparecido⁶.

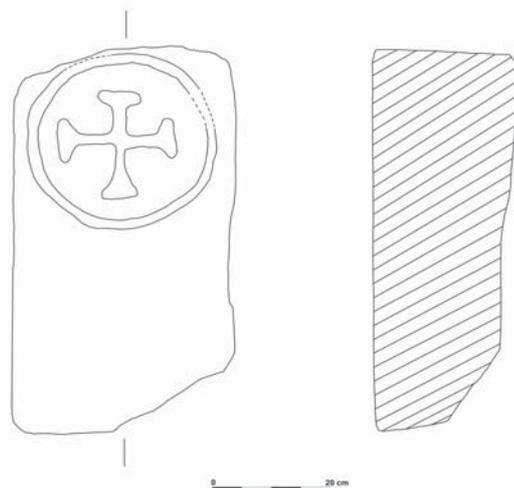
Já durante a fase de demolição, foi possível detectar na parede Oeste do edifício, junto a uma das janelas do andar e integrada no aparelho construtivo, uma pedra com forma paralelipipédica evidenciando uma representação iconográfica. Trata-se de uma reprodução da Cruz de Cristo, em baixo-relevo, inserta num halo circular ^{Fig.4}. A representa-

Figura 4 - Possível marco de propriedade detectado durante a fase de demolição na parede exterior poente do Salão Paroquial.

ção, embora degradada, e tendo como suporte material um granito de grão grosso, é semelhante a uma outra, detectada em 2007, associada a um marco de propriedade, presumivelmente da Ordem de Cristo, que primitivamente se localizaria no lugar do Barroco, na raia entre as freguesias de Nespereira e Lodares⁷ (Nunes, 2008:95). Embora se desconheça a proveniência deste silhar decorado que integrou, em data ainda desconhecida, uma reformulação operada nas fachadas Norte, poente e nascente do edifício, conferindo-lhe a actual forma rectangular, a similitude face ao marco identificado no lugar do Barroco, em 2007, bem como as evidentes marcas de afeiçoamento com vista à sua adequação ao aparelho do edifício do Salão Paroquial, sugerem a possibilidade de estarmos perante o reaproveitamento físico de um segundo marco de propriedade, semelhante ao

anterior e associado, portanto, à mesma delimitação territorial.

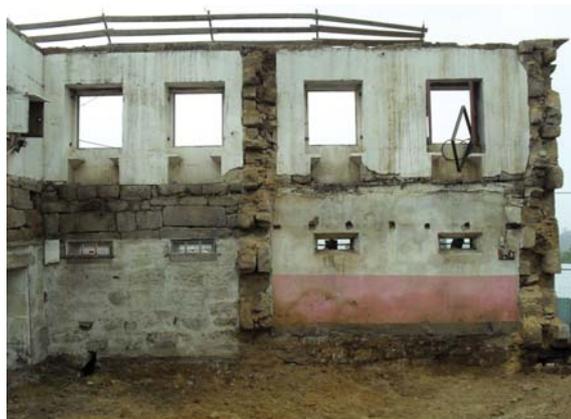
Figura 6 - Perspectiva interior da fachada Sul do Salão Paroquial após a demolição das paredes internas e parede exterior poente (à direita).

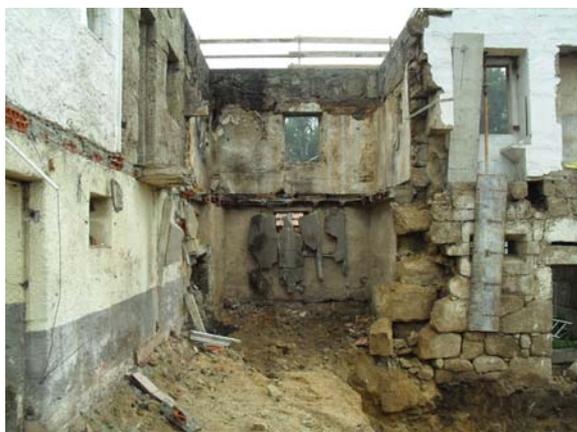
Figura 5 - Interior da área Norte/Este do edifício durante a fase de demolição, correspondente a uma ampliação que reconfigurou a volumetria do edifício.
