Contributo para o estudo da história construtiva da Ponte do Prado

JOSÉ SENDAS¹

Apresentam-se os principais dados arqueológicos obtidos pelo acompanhamento arqueológico da empreitada de “Reabilitação e reforço estrutural da Ponte do Prado”, monumento medieval localizado junto à cidade de Braga, seu enquadramento histórico-documental, bem como uma proposta evolutiva da sua história construtiva.

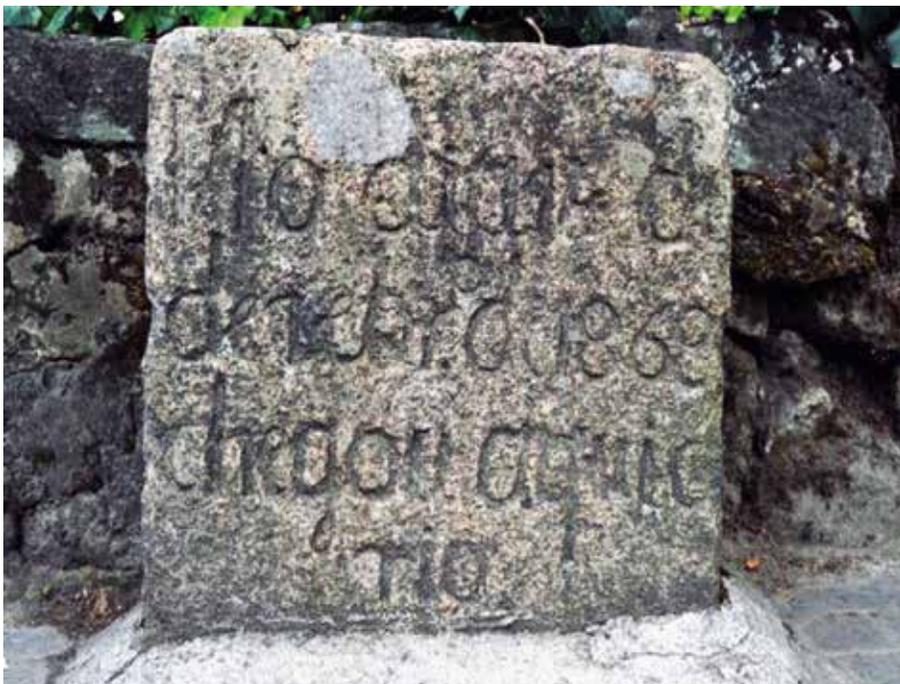
Figura 2 Pormenor da inscrição com referência às cheias de 1868.

decorrentes das grandes cheias do rio Cávado de 1868, episódio de grande magnitude sinalizado numa inscrição junto à EN201, a cerca de 250 metros da ponte, para sul. Na inscrição, fincada no solo, sensivelmente à cota de topo do tabuleiro da ponte, pode ler-se: “No dia 14 de / Dezembro de 1868 / chegou aqui o rio”.

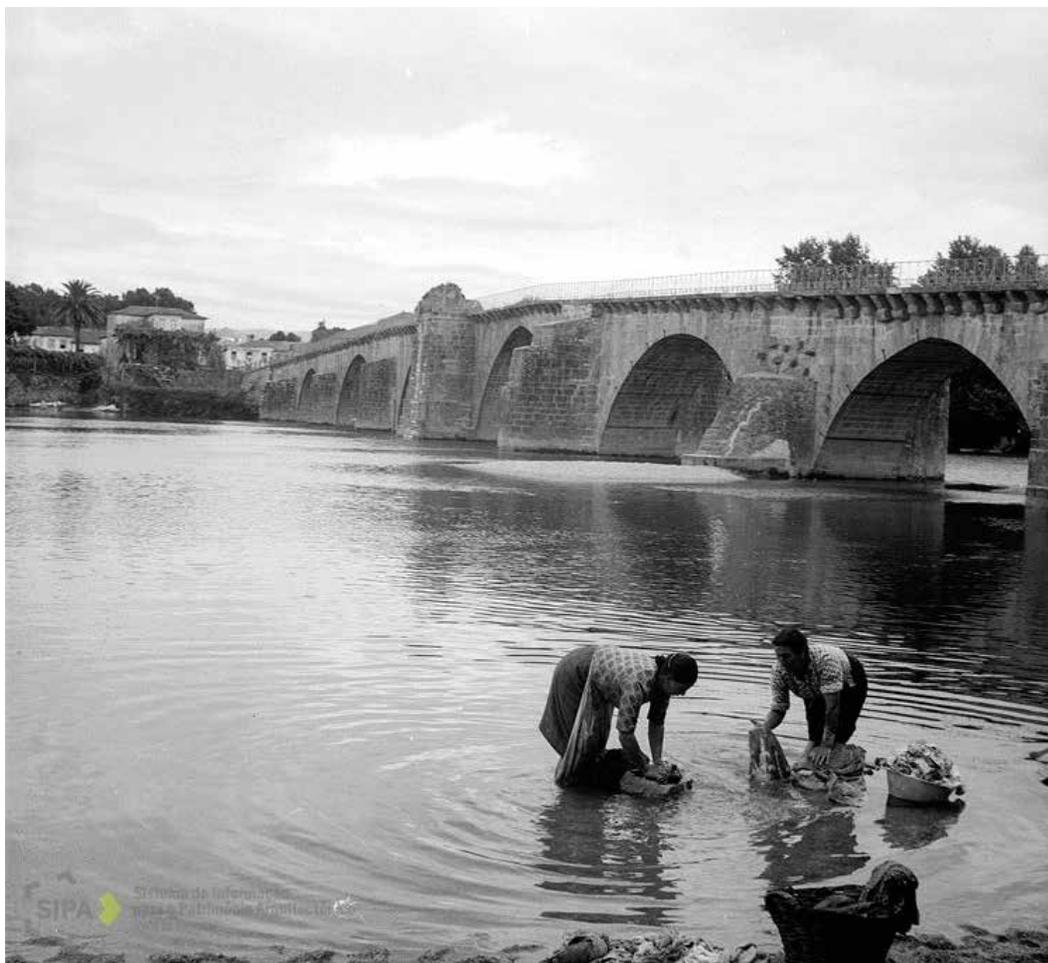
Figura 3 Perspetiva do alçado jusante da Ponte do Prado, em 1963¹.

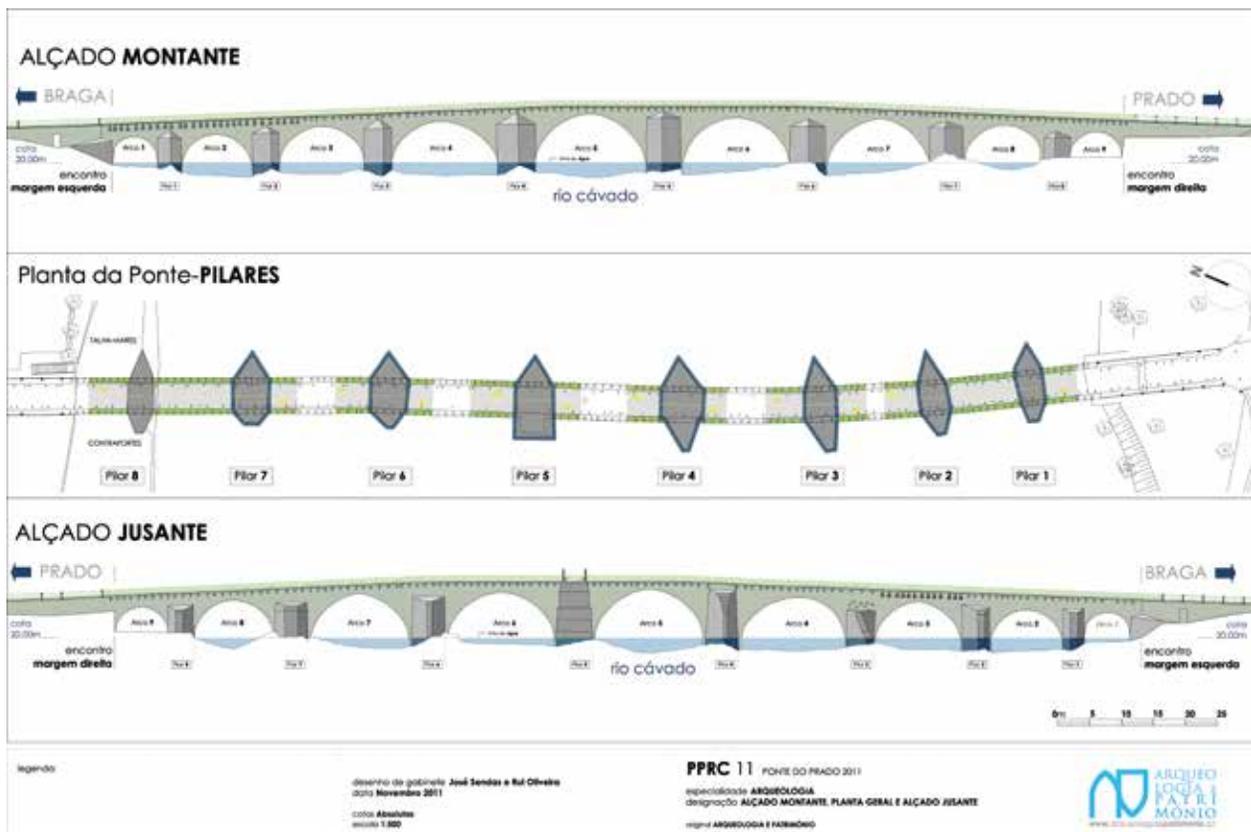
Figura 4 Planta geral e alçados da Ponte do Prado.

A Ponte do Prado possui um tabuleiro com um ligeiro declive, formando um cavalete pouco pronunciado, assente em nove arcos. Com cerca de 202 m de comprimento, apresenta diversas assimetrias ao nível da sua planta e geometria dos arcos, que aumentam de tamanho à medida que se aproximam do centro, ainda que de forma desigual.

Os oito pilares são “cegos” e reforçados, a montante, por talha-mares de planta triangular e, a jusante, por contrafortes de planta poligonal. O contraforte do pilar 5, ao centro da ponte, eleva-se até à cota do tabuleiro, onde foram edificados dois bancos, com espaldar, posicionados frente a frente, ostentando as seguintes pedras de armas e inscrições:

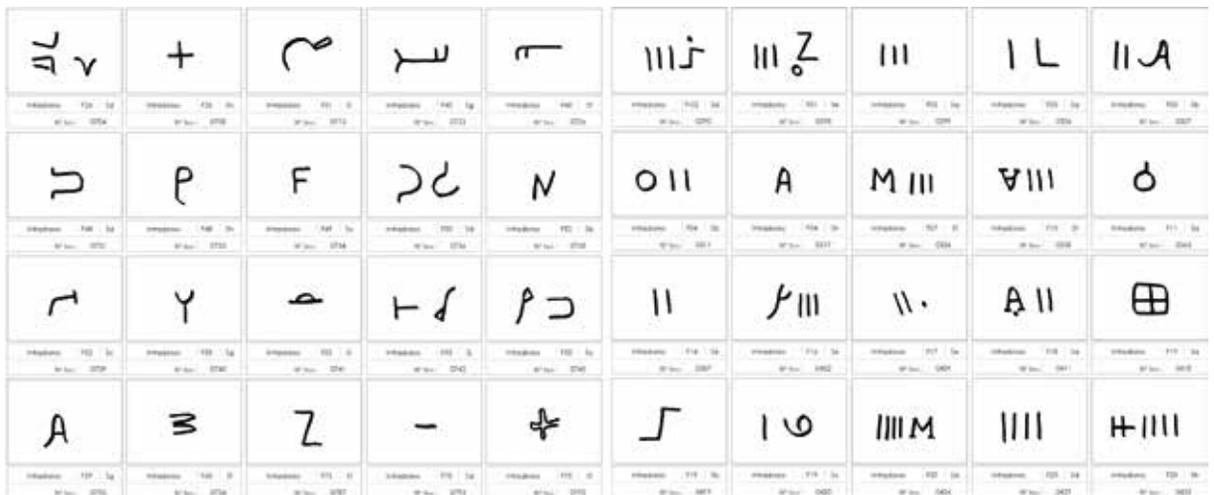
Figura 7 Exemplos de siglas de pedreiro da Ponte do Prado (intradorso dos arcos 7 e 8).

Em termos genéricos, registam-se siglas de composição simples, compostas e associadas, de morfologia alfabética, angular, geométrica, cruciforme, cursiva, cursivo-angular e outras, de desenho livre e/ou de difícil definição, registando-se uma considerável presença de pequenos segmentos de reta verticais *tipo* “tracinhos”, quase sempre associados a outras siglas³.

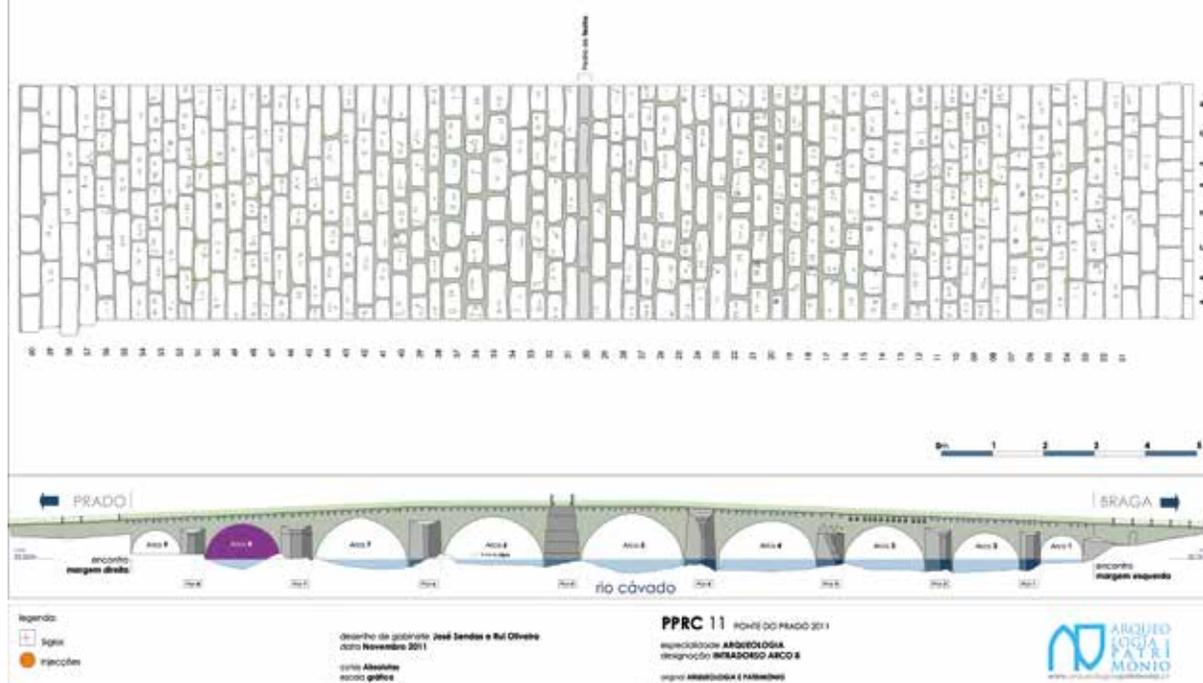
Figura 8 Intradorso do arco 8 com 351 siglas de pedreiro.

A esta eventual fase seiscentista admitimos associar os arcos 5, 6, 8 e 9, conjunto onde se identificou uma característica singular, isto é, a provável reutilização de aduelas de arcos pré-existentes e/ou a transformação de silhares siglados em aduelas, recurso construtivo fortemente sugerido pelo facto de as aduelas destes arcos ostentarem, invariavelmente, marcas/siglas *tipo* “tracinhos” verticais, em associação com outras siglas, quase sempre no mesmo número por fiada. Esta singular característica levou-nos a reconhecer a possibilidade de estas marcas/siglas terem sido *acrescentadas* ao silhar/sigla “original”, circunstância que permite interpretá-las como possíveis “indicadores” de posição e/ou fiada, lavradas em estaleiro, por forma a orientar a integração de cada elemento numa dada fiada do arco em (re)construção (a título de exemplo, veja-se o intradorso do arco 8 (Figura 8)).

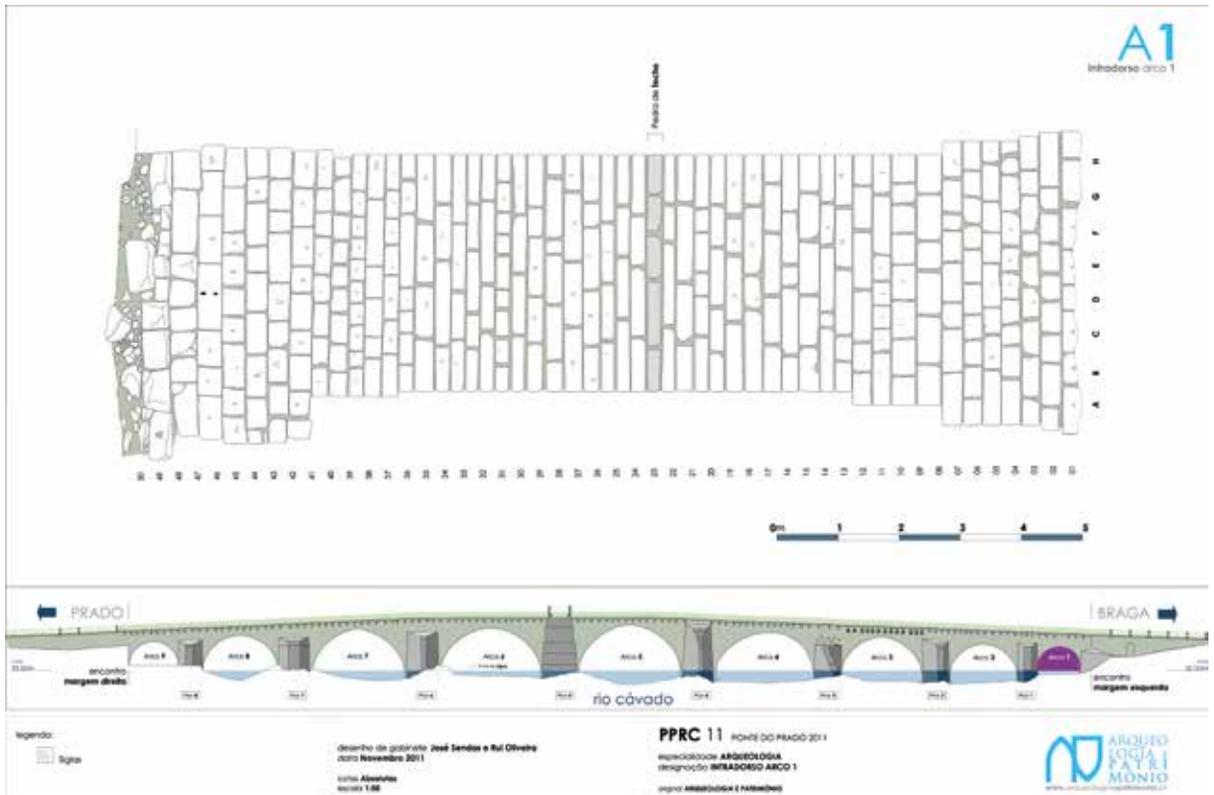
Figura 9 Intradorso do arco 1 com evidentes ressaltos.

por silhares bem esquadrados, dispostos maioritariamente de “testa”, montados em fiadas tendencialmente regulares. Em algumas zonas, observam-se claros ressaltos no paramento, que poderão assinalar a aplicação de uma solução de engenharia construtiva e não a uma rutura/reconstrução. Globalmente, os alçados do corpo da ponte preservam um diminuto conjunto de siglas, maioritariamente de tipologia cruciforme (cruz grega).

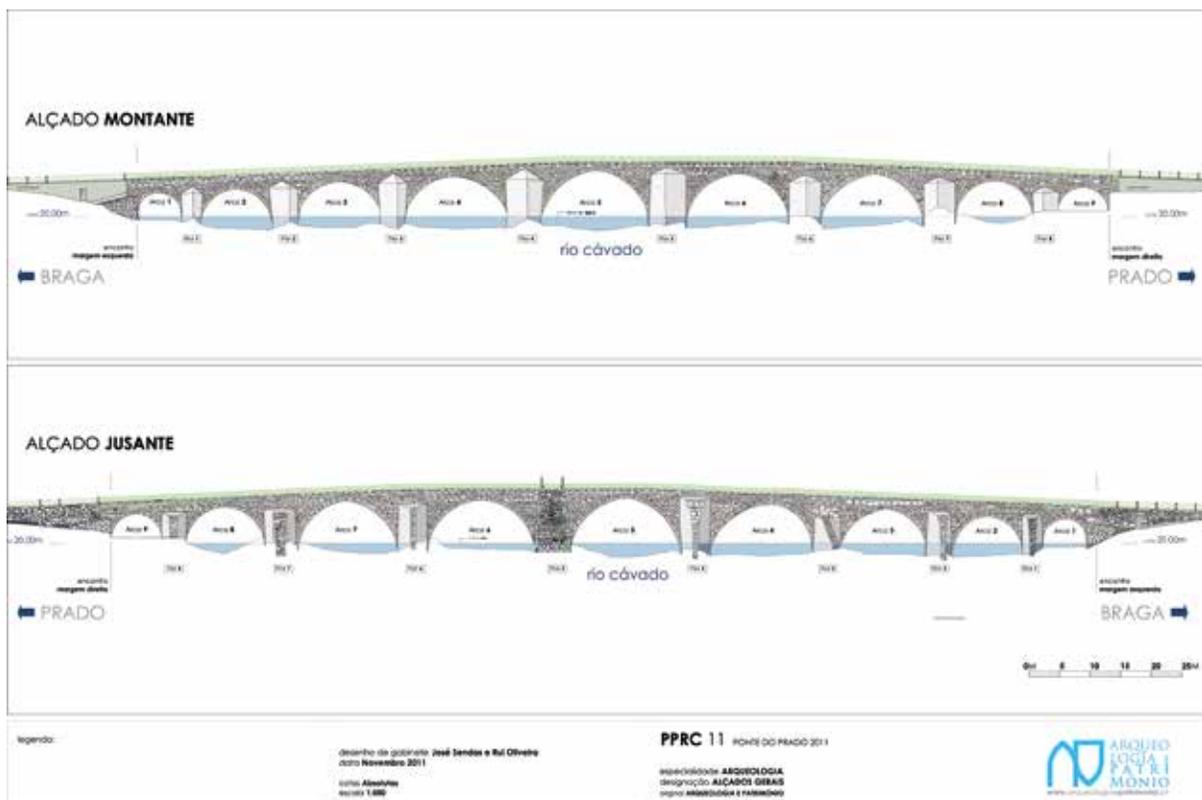
Figura 10 Levantamento fotogramétrico dos alçados jusante e montante.

Do ponto de vista arquitetónico, da análise realizada aos alçados jusante e montante, com exceção do terço superior da ponte – que foi claramente *desmantelado* para construção dos passeios, por volta de 1882, observa-se uma *aparente* continuidade na alvenaria. Apesar das sucessivas selagens de juntas que, de certa forma, uniformizaram o aspeto geral dos seus paramentos, a ponte apresenta um aparelho *tipo* pseudoisódomo, constituído

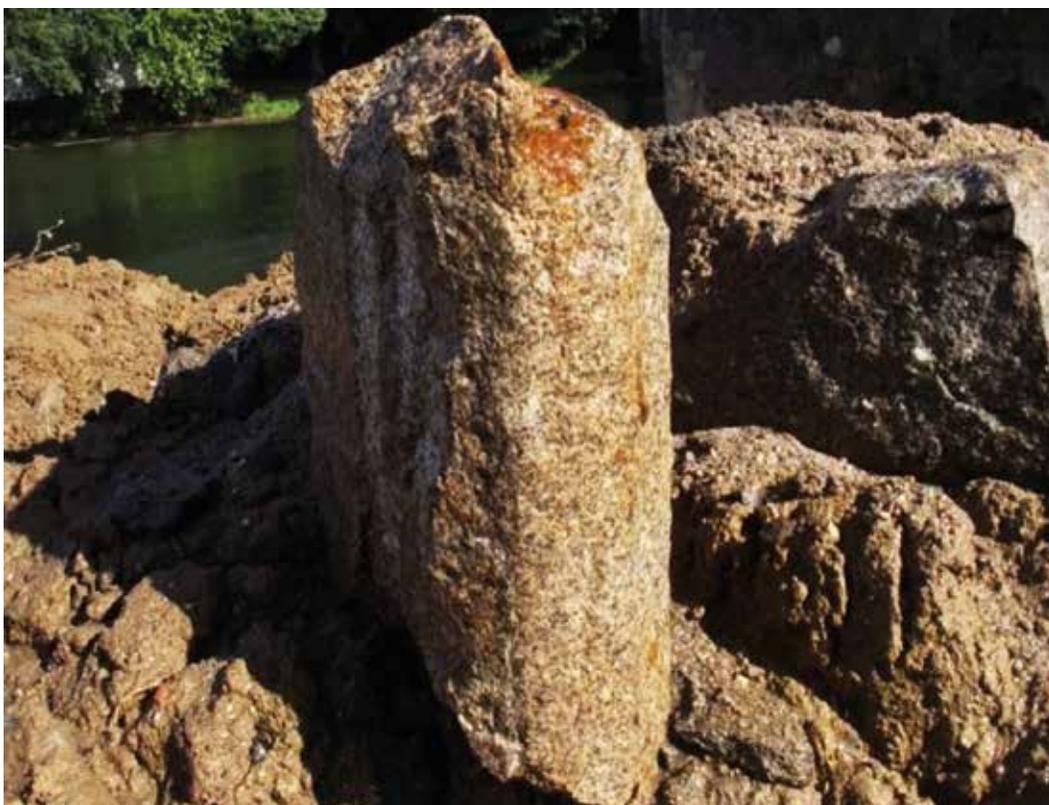
Figura 11 Elemento das antigas guardas da ponte recuperado no leito do rio Cávado.

Ao longo destes trabalhos foi possível registar importantes dados arqueológicos relacionados com a longa história da Ponte do Prado, destacando-se, desde logo, a recolha, sobre o leito do rio, de diversos elementos arquitetónicos, nomeadamente vários silhares graníticos, módulos das antigas guardas da ponte, bem como o *pilar* omissa do emolduramento das armas reais. Naturalmente, este último elemento foi reintegrado na arquitetura.

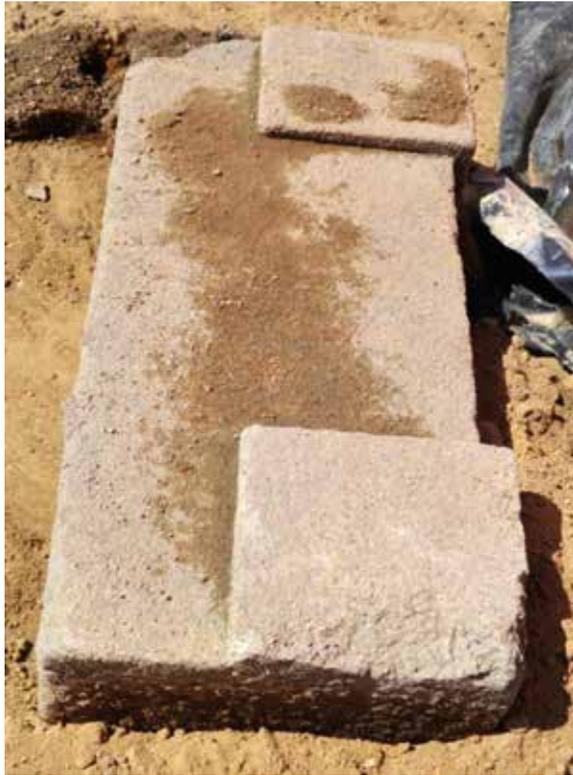
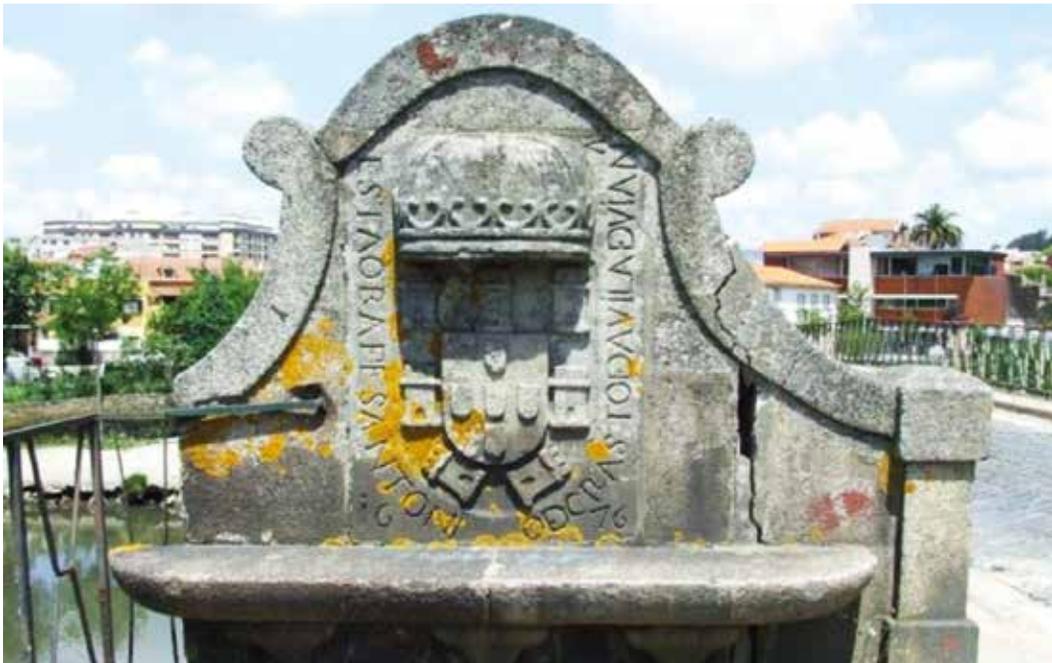
Figuras 12 e 13 Pilar recuperado ao longo do acompanhamento arqueológico pertencente ao emoldramento das armas reais (em baixo).

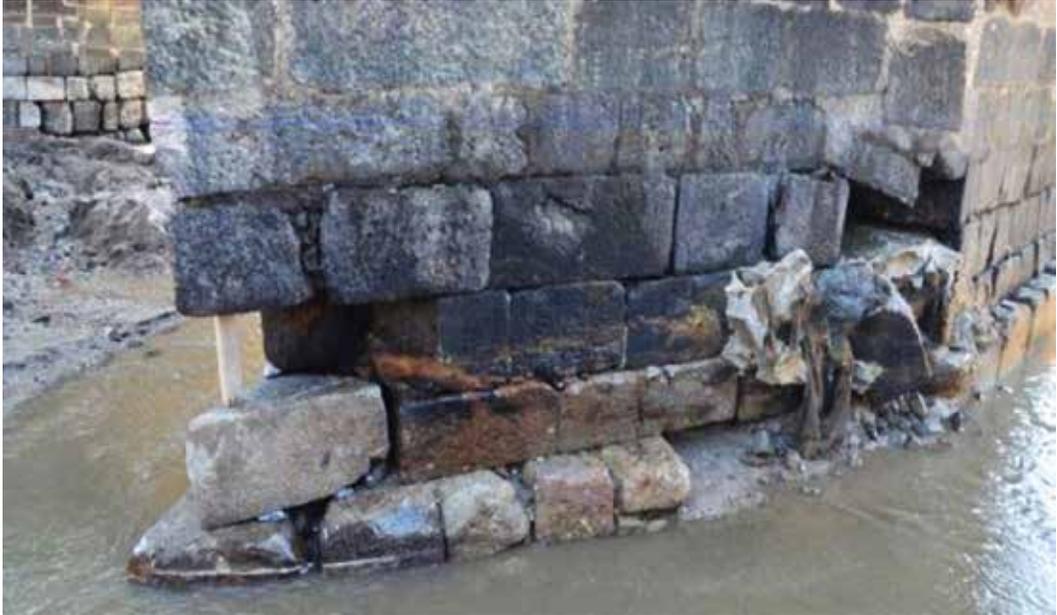
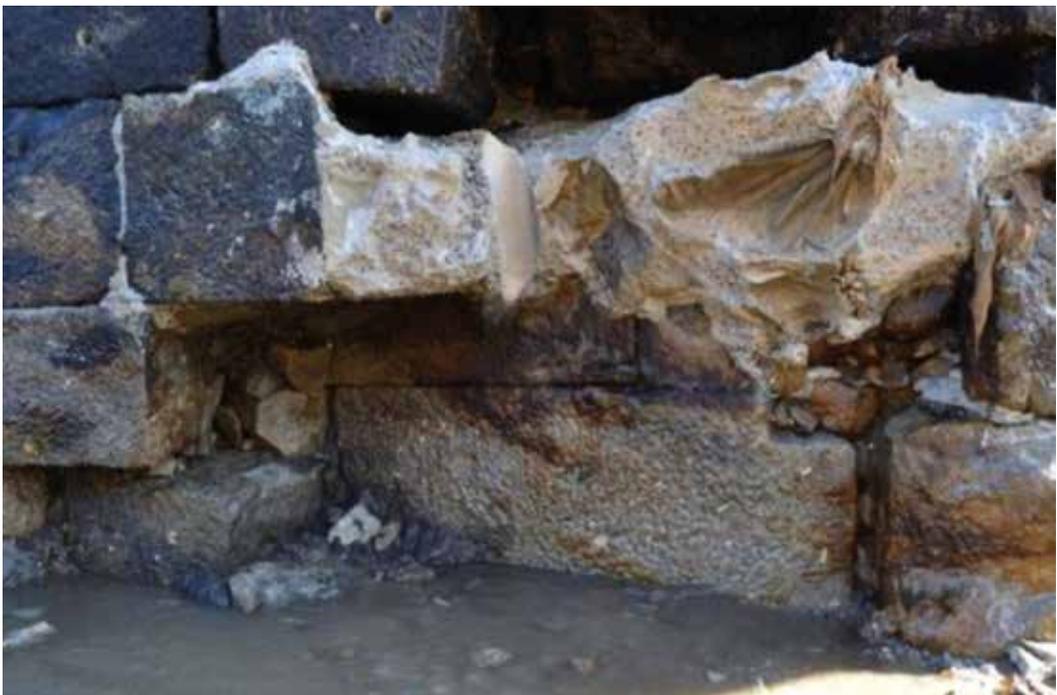
Figuras 14 e 15 Vista geral do talha-mar do pilar 2, em fase de reabilitação, e pormenor do talha-mar *antigo*, pré-existente.

Por seu turno, a observação da subestrutura da ponte permitiu registrar algumas pré-existências estruturais, como, por exemplo, no talha-mar do pilar 2, onde se identificaram elementos de um talha-mar *antigo*, de menor dimensão e orientação divergente, que terá sido “assimilado” pelo talha-mar atual.

te, do século XIV, arrolando-se a este propósito a alusão à construção da Ponte do Prado “pelos annos de mil trezentos e tantos” (ADB, 1528-1907), que assim poderá ter fundamento histórico, expressando, porventura, um cenário de reconstrução total. Como mera hipótese interpretativa, assentimos associar a esta fase o talha-mar *antigo* registado no pilar 2.

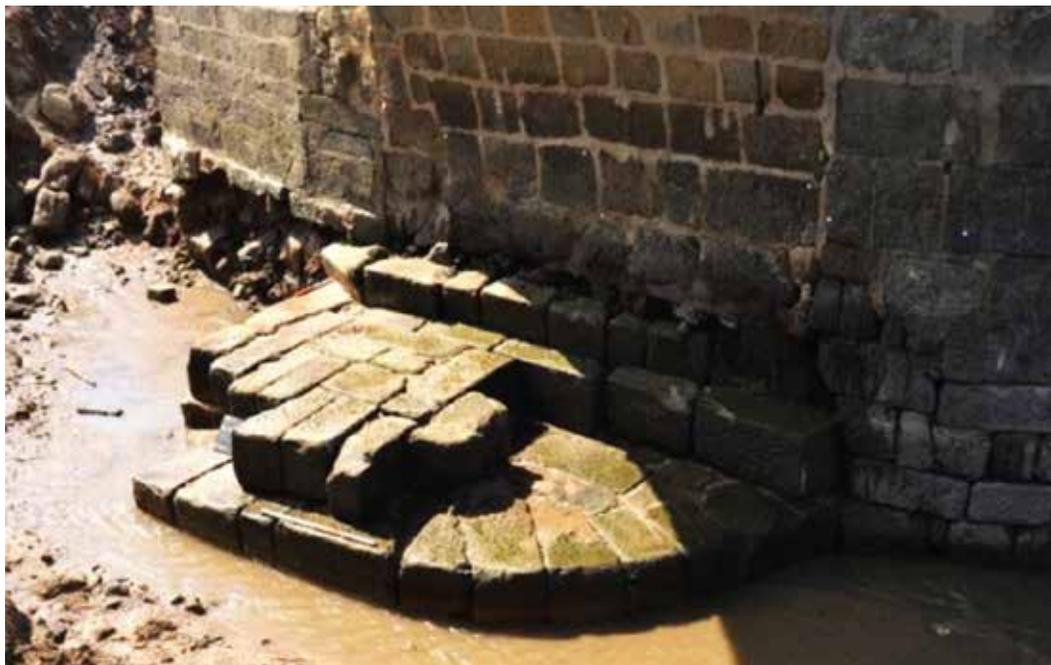
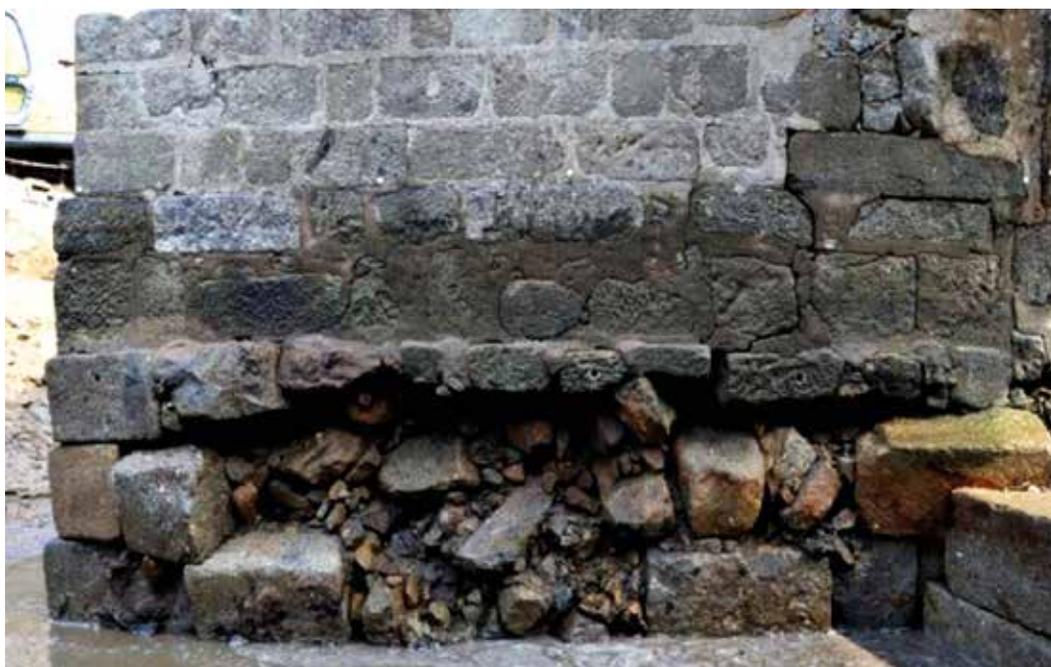
Figuras 16 e 17 Vista geral das estruturas identificadas no pilar 3 e pormenor do seu contraforte, em avançado estado de degradação.

Contudo, merecem especial menção os vestígios identificados no pilar 3 (arco 3), correspondendo a uma sólida estrutura *tipo* contraforte, adossada ao arranque de um arco e contraforte *antigos*.

Embora não tenhamos quaisquer elementos que nos permitam datar, de forma absoluta e com base segura, as pré-existências detetadas no pilar 3, admitimos que tais realidades arqueológicas – “verdadeiras ruínas de uma ponte” – correspondam a esta primeira fase construtiva, genericamente de meados do século XII, tratando-se, claramente, de um modelo arquitetónico distinto dos subsequentes, registando-se, inclusivamente, um substancial desfasamento entre o alinhamento definido pelo arranque do *arco antigo* e aquele registado no arco atual, que o sobrepõe. Atendendo à singularidade e originalidade da estrutura *tipo* contraforte existente, e embora possa corresponder à solução arquitetónica original, inclinamo-nos para a possibilidade de se tratar de uma resolução construtiva de recurso, para reforço estrutural da subestrutura do arco, construída, quiçá, em contexto de colapso iminente e/ou de infraescavação acentuada, tanto mais que a sua localização constitui um evidente constrangimento à *circulação* sob o arco.

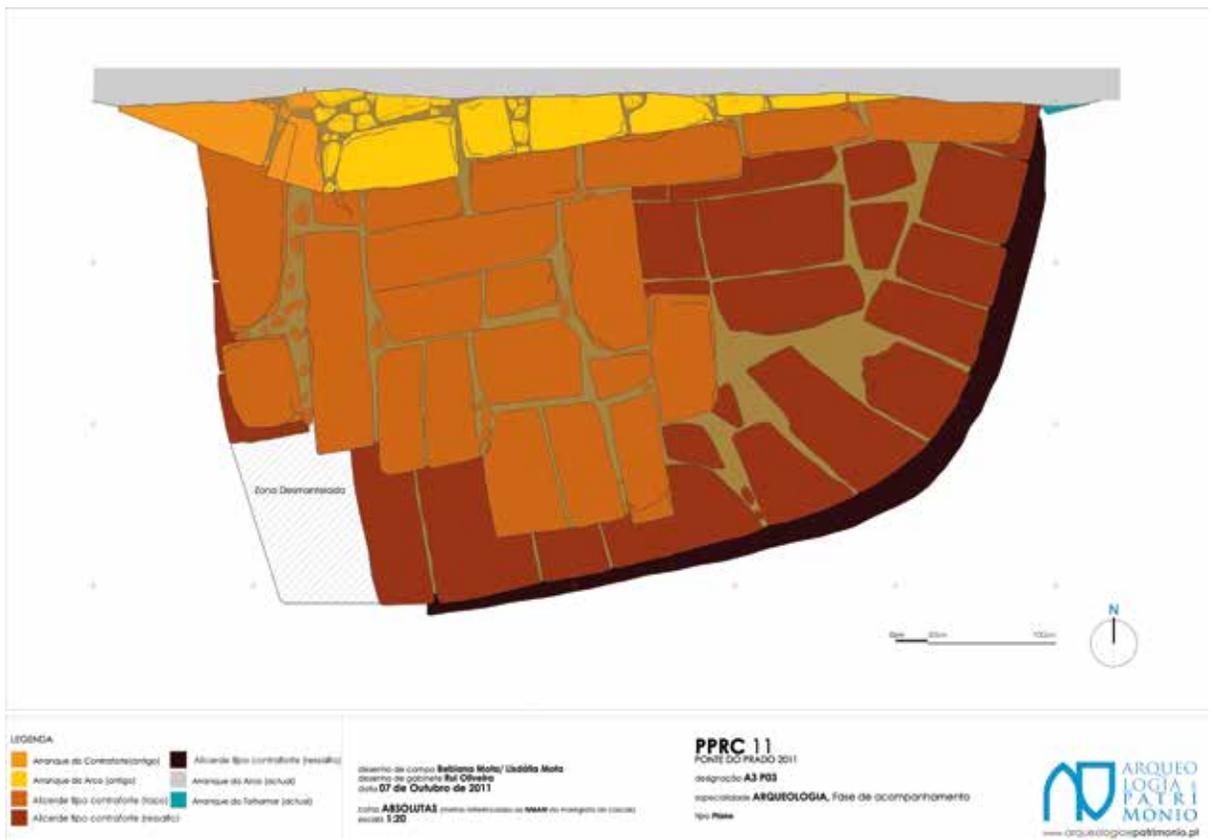
Figura 18 Planimetria das estruturas pré-existentes sob o pilar 3.

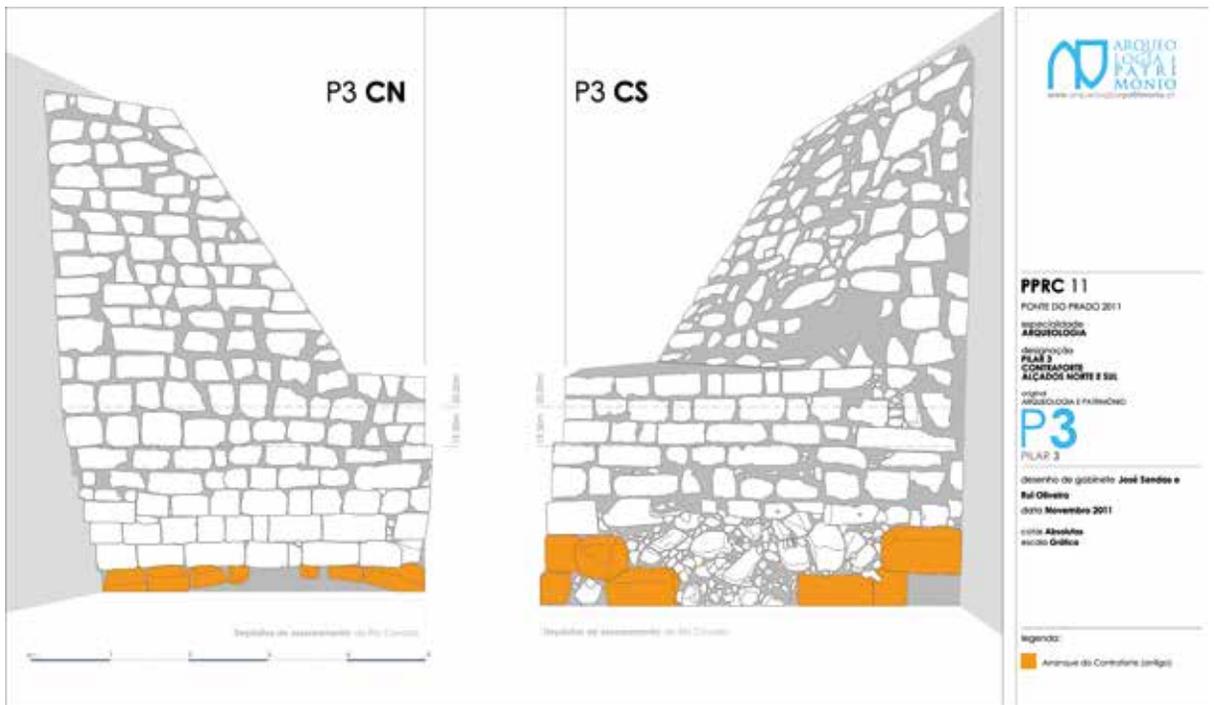
Figura 19 Alçados do contraforte do pilar 3.

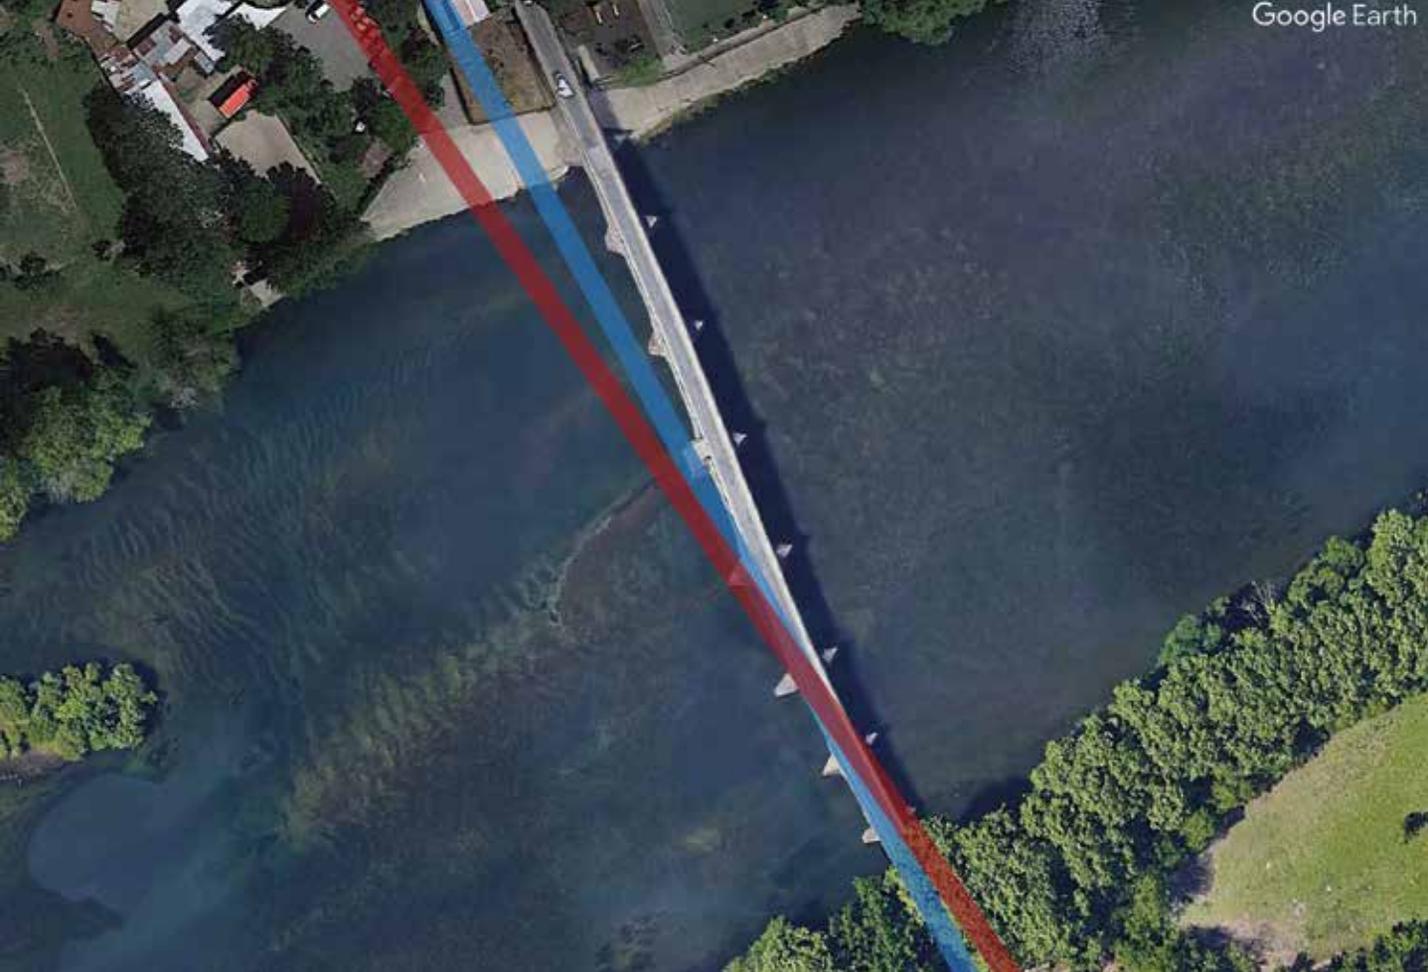
Figura 20 Projeção do *tabuleiro* da ponte original, de meados do século XII (a vermelho) e tabuleiro da ponte do século XIV (a azul).

A este propósito, importa referir algumas das particularidades registadas nos arcos 1 e 2, destacando-se, desde logo, o facto de se registarem, nas aduelas desses arcos, 239 siglas de pedreiro de composição simples, num total de 240 siglas, circunstância excecional no quadro geral do monumento, apenas equiparável ao registado no arco 7. Da mesma maneira, importa ainda mencionar que o alinhamento definido por estes arcos é substancialmente distinto do alinhamento dominante da ponte, que se regista a partir do arco 3 em diante, existindo, paralelamente, um subtil desvio em relação ao alinhamento da ponte *original*, facto que concorre para legitimar a hipótese teórica de estes dois arcos materializarem uma fase *per se*, cristalizando, a confirmar-se, um modelo arquitetónico datável, conjeturalmen-

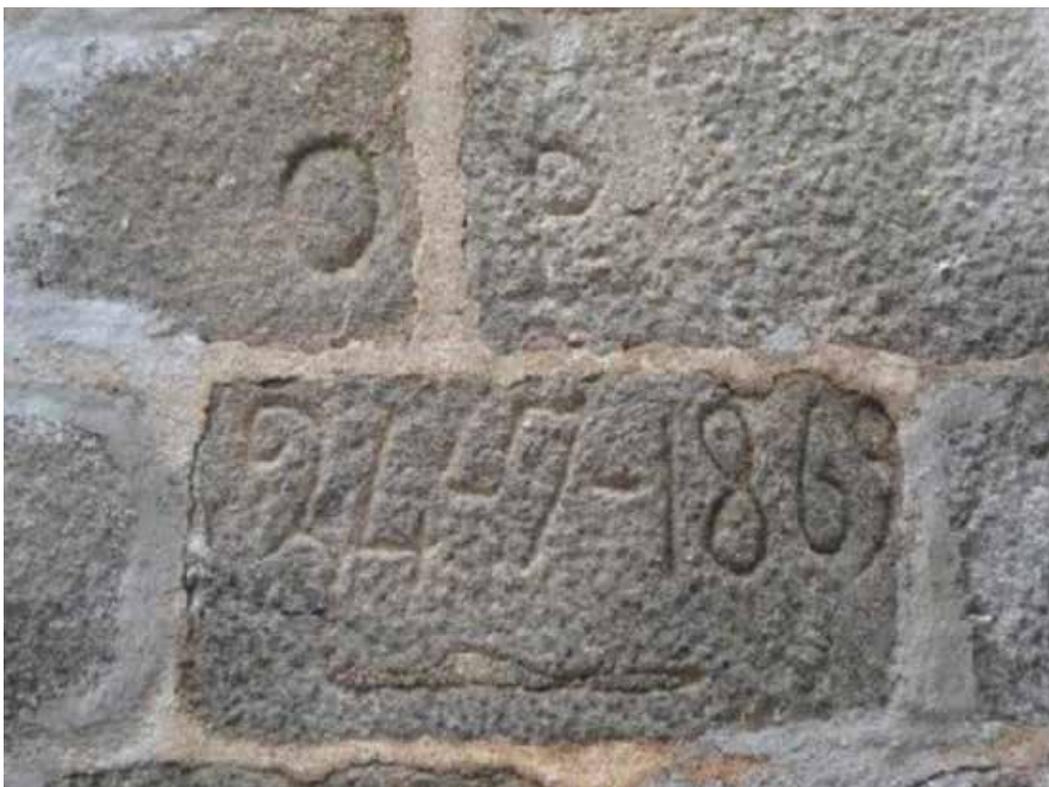
Figura 21 Inscrição no alçado sul do contraforte do pilar 1 – O.P. / 24-7-1869.

Numa fase posterior, ao longo do século XIX, mas também durante a primeira metade do século XX, é credível que tenham sido realizadas obras de reparação e manutenção, sobretudo nos talha-mares e contrafortes, encontrando-se algumas das quais documentadas no próprio monumento.

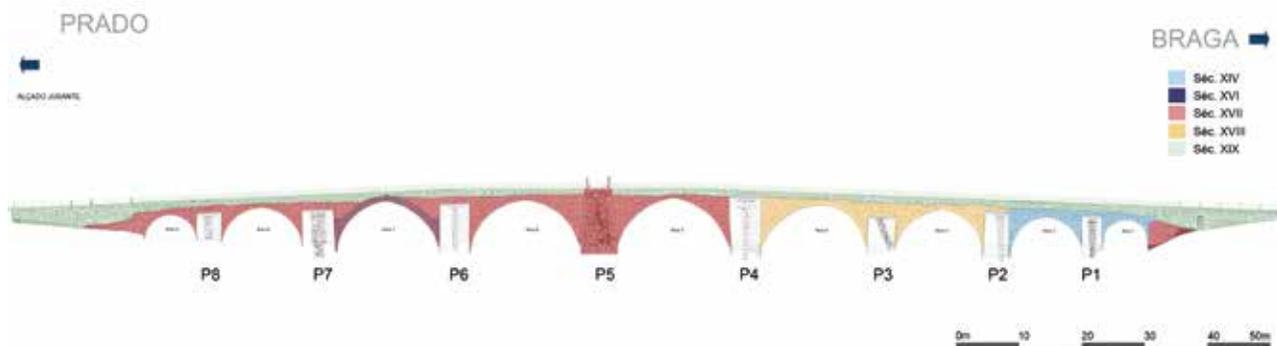
Figura 22 Alçado jusante com indicação das principais fases construtivas¹.

¹ Optámos por não associar os contrafortes a uma fase construtiva específica, uma vez que estes elementos foram, certamente, alvo de diversas reconstruções/reparações. Ainda assim, é credível que o modelo arquitetónico subjacente remonte à fase construtiva do século XVI, em concordância com o faseamento proposto.

Com efeito, uma das principais características da Ponte do Prado é a existência de uma significativa torção, para montante, na zona do pilar 3, que confere uma distinta orientação ao tabuleiro da ponte a partir desse ponto específico (Figuras 4 e 20). Esta característica sugere correlacionar-se com uma fase construtiva que, entre outros, determinou a ampliação da sua extensão, tendo incorporado os arcos 1, 2 e, muito provavelmente, o encontro correspondente, mas que não seguiu o alinhamento destes.

Ora, os arcos 5, 6, 8 e 9, da fase seiscentista supra, dispõem-se segundo essa *nova* orientação dominante, bem como o arco 7, que, ao contrário dos demais, não apresenta as características particulares mencionadas para o primeiro conjunto, antes sim evidências que permitem a sua individualização, nomeadamente a sua tipologia formal, claramente ogival e, sobretudo, o facto de se registar um evidente predomínio de siglas simples, muitas das quais de desenho exclusivo, circunstância que converge, juntamente com os restantes dados aqui apresentados, para a sua individualização e antiguidade relativa, permitindo, com as devidas ressalvas, correlacioná-lo com a hipotética fase quinhentista sobredita.

Em sequência, tomando como ponto de partida o modelo resultante, é possível admitir, como mera hipótese interpretativa, que os arcos 3 e 4, que se apresentam *praticamente* desprovidos de siglas, possam corresponder a uma (re)construção posterior, datável, porventura, do século XVIII, ou mesmo dos inícios da centúria seguinte, aceitando-se, contudo, e em alternativa, que estes arcos estejam associados à fase anterior, correspondendo a uma construção de raiz, isto é, lavrados para o efeito e com poucos elementos reutilizados. Importa ainda destacar que é precisamente no arco 3 que a ponte adquire uma nova orientação.
