# Requalificação das alminhas do Barral e do Alves (Vilar do Torno e Alentém, Lousada)

Este artigo trata da intervenção conservativa, de requalificação e de valorização de que foram alvo as alminhas do Barral e as alminhas do Alves, situadas na freguesia de Vilar do Torno e Alentém, concelho de Lousada. Centrando a análise no valor cultural desta tipologia de património e na identificação das ameaças que o envolvem, apresenta-se uma perspetiva sobre as principais fases da intervenção, com especial relevo para as ações de inventariação e de restauro.

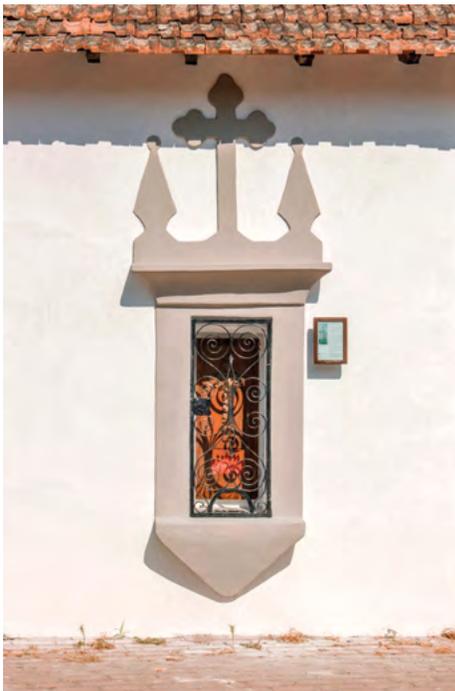
**Figura 2.** Aspeto final das alminhas do Barral (Barbosa, 2022d).

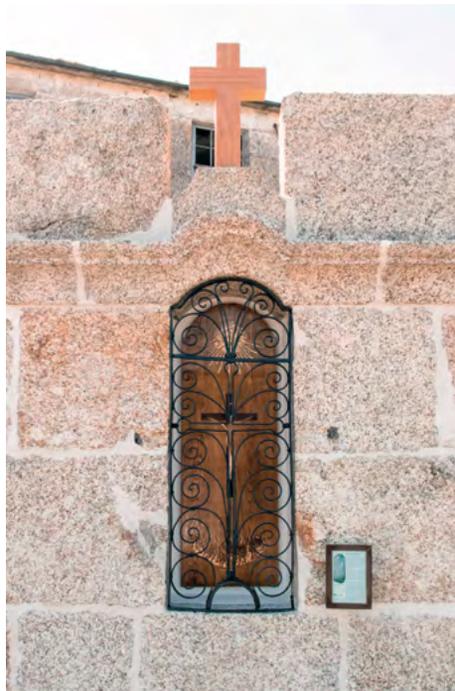
**Figura 3.** Aspeto final das alminhas do Alves (Barbosa, 2022c).

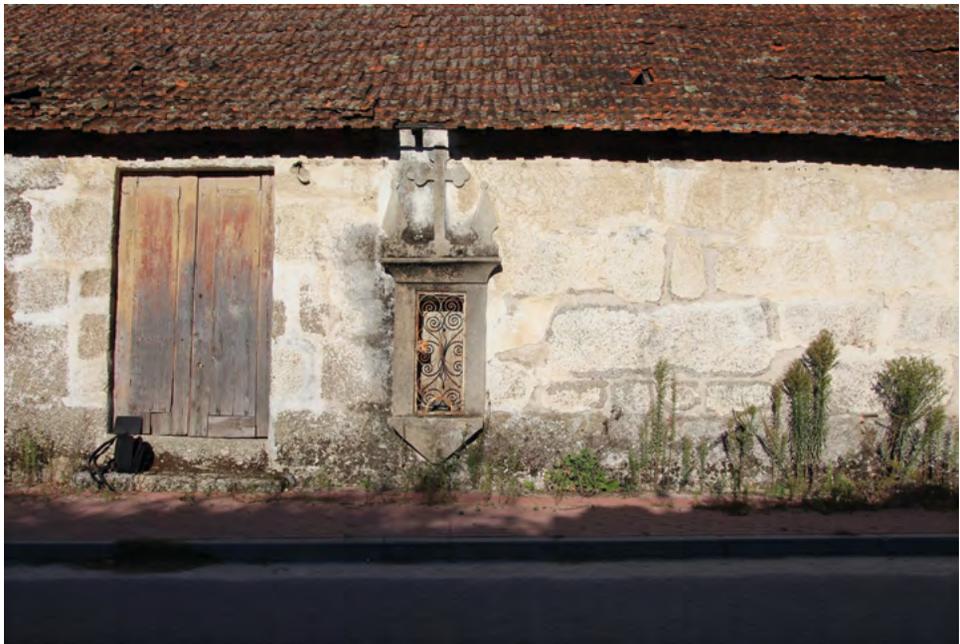
**Figura 8.** Aspetto das alminhas do Barral antes da intervenção (GPA, 2021c).

Os elementos de cantaria e argamassa encontravam-se integralmente recobertos por vegetação, líquenes, fungos e outros microrganismos que, associados aos resíduos da poluição e outros detritos atmosféricos, lhe alteravam a leitura. No caso das alminhas do Alves, tornavam-nas praticamente impercetíveis no meio da restante alvenaria de pedra.

Iniciou-se a intervenção com uma limpeza superficial das alminhas e de parte da área envolvente, de forma a diminuir a proliferação da vegetação, fungos e outros microrganismos presentes. Para tal foi realizada uma primeira limpeza mecânica com recurso a elementos de corte e escovagem para remover a generalidade das infestantes, seguindo-se a limpeza por via húmida com recurso a projecção de água a baixa pressão e escovagem manual. Dada a grande quantidade de matéria biológica sobre os elementos, e conhecendo-se o comportamento destes seres vivos e a sua ação em profundidade nos elementos pétreos, foi necessário proceder à aplicação de um biocida. Este foi aplicado em duas fases, com um intervalo entre aplicações, seguindo-se uma nova limpeza por via húmida para a remoção da totalidade dos contaminantes orgânicos.

Nas alminhas do Barral, as juntas da alvenaria das áreas tratadas foram picadas com recurso a macetas e escopros, de forma a remover as argamassas antigas que se encontravam degradadas, sendo estas posteriormente repostas com recurso à aplicação de argamassa grossa com áridos selecionados da zona, entre eles graníticos e siliciosos e com um aglomerante de cal hidráulica HL-5.

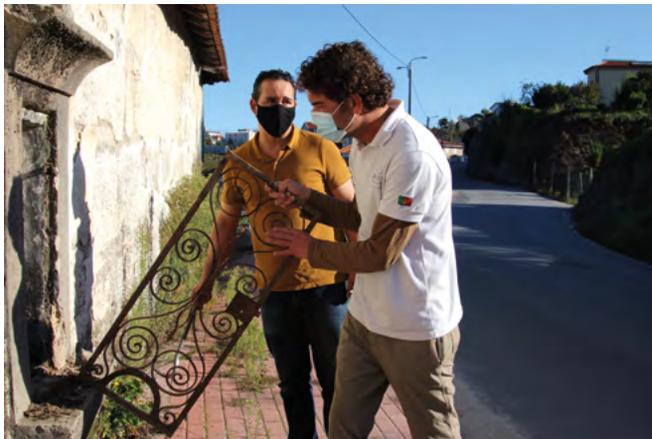
**Figura 9.** Remoção do gradeamento pela equipa de conservação e restauro (GPA, 2021g).

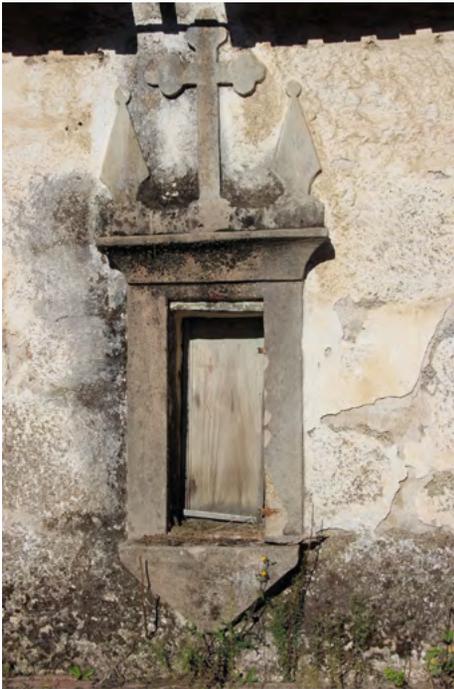
**Figura 10.** Painel de madeira original inserido no nicho (GPA, 2021e).

O painel em madeira, encostado à face fundeira da edícula, revelava apenas alguns vestígios da pintura original, apresentando-se muito degradado. Ainda assim, era possível perceber que o tema principal da composição representava a Crucifixão, pintada no canto superior esquerdo do painel, libertando uma área considerável para a reprodução de outros elementos da iconografia da Redenção e das Almas do Purgatório, que não foi possível identificar devido à perda total de policromia.

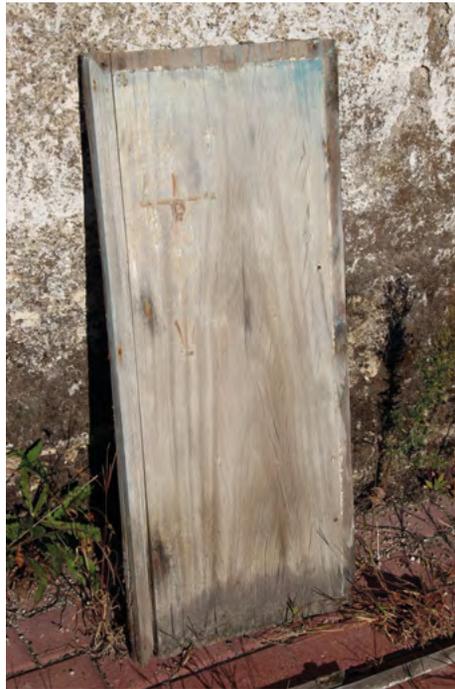
**Figura 11.** Remoção do painel, verificando-se a existência de vestígios da pintura (GPA, 2021i).

Os painéis de madeira policromada apresentavam perdas muito significativas quer das camadas de revestimento quer de suporte, sendo evidentes as marcas da sua exposição aos agentes climáticos, pelo lixiviamento da superfície pictórica, pela presença de fungos e outros microrganismos, pela acumulação de sais e detritos na superfície e pela ação humana, mais marcada nas alminhas do Alves, que perderam uma parte significativa da base do painel por ação do fogo, muito provavelmente originado pelas velas

Em face do seu estado de conservação, este bem patrimonial foi inventariado e conservado em depósito museológico. Para integrar as alminhas do Barral desenvolveu-se um novo painel, seguindo a mesma temática, com recurso a materiais e a técnicas contemporâneas, da autoria de Miguel Pinto Coelho.

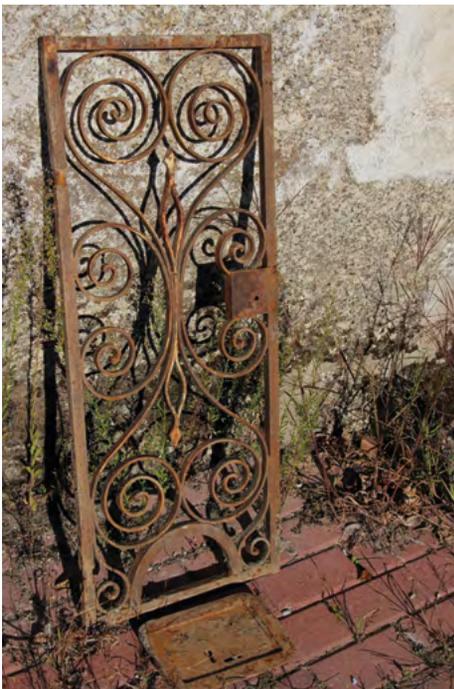
**Figura 12.** Gradeamento com elevado nível de oxidação (GPA, 2021d).

Os elementos metálicos estavam visivelmente oxidados, sendo notória a perda de metal em algumas zonas pela ação da corrosão. As fechaduras não funcionavam, desconhecendo-se o paradeiro das chaves.

Todos os elementos metálicos foram tratados através da sua limpeza mecânica com recurso a microjato de precisão, tendo sido utilizado silicato de alumínio como abrasivo. Este procedimento visou a eliminação de sujidades e dos compostos corrosivos agregados na superfície sem danificar o metal.

Depois de limpos, foi aplicado um inibidor de corrosão por toda a superfície. Os inibidores de corrosão são substâncias que, adicionadas em concentrações adequadas no meio corrosivo, minimizam a velocidade de oxidação do metal exposto a esse meio agressivo, quer seja gasoso, aquoso ou oleoso. Os mecanismos de atuação dos inibidores de corrosão estão baseados na formação de uma barreira ou filme na superfície do material, que impede ou retarda as reações de oxidação do metal base.

Como proteção final foi aplicada uma resina acrílica à base de metacrilato de etilo.

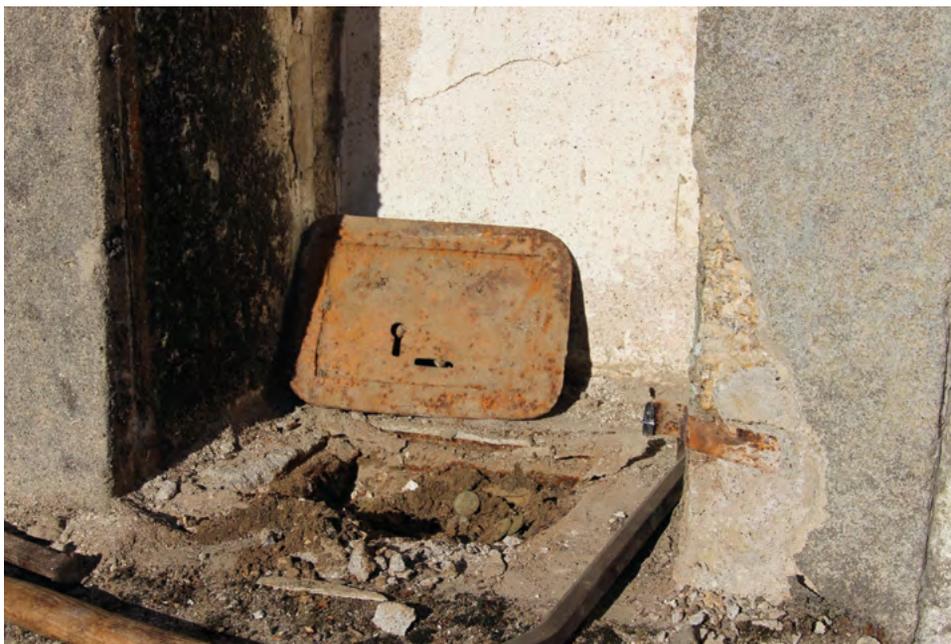
**Figura 13.** Abertura e remoção da caixa de esmolas, observando-se algumas moedas no meio da terra acumulada (GPA, 2021a).

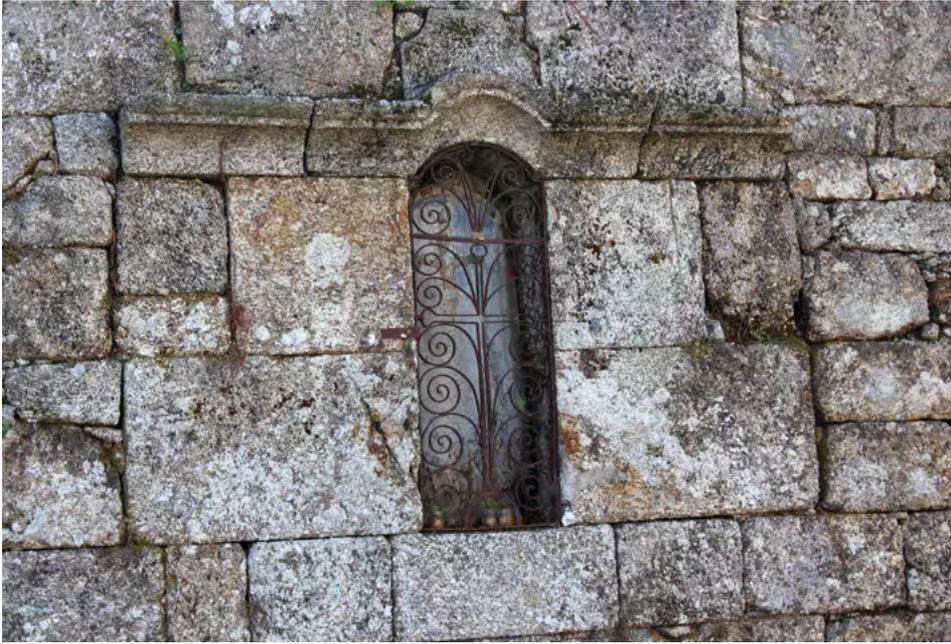
**Figura 14.** Aspetto das alminhas do Alves antes da intervenção (GPA, 2021c).

Relativamente às alminhas do Alves, a zona de reboco recebeu uma pintura de cal natural em duas camadas.

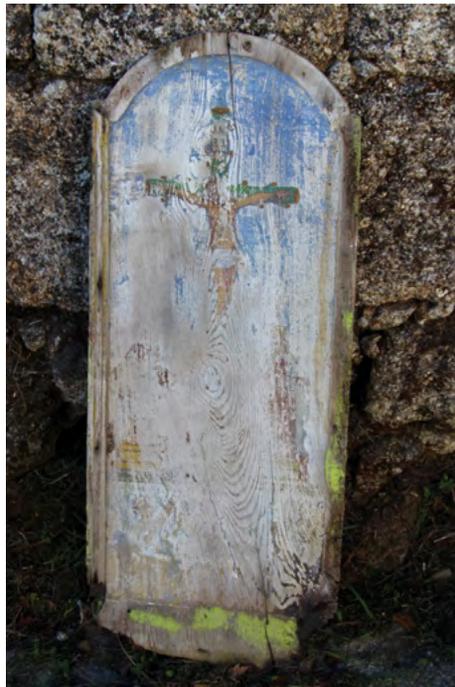
**Figura 15.** Remoção do painel de madeira original, percebendo-se vestígios de policromia (GPA, 2021h).

No interior conservava-se um painel de madeira no qual ainda foi possível observar vestígios significativos de policromia, suficientes para revelar a iconografia escolhida para esta composição pictórica. O tema central, ocupando a parte superior do painel, exhibe Cristo Crucificado, ladeado pelas figuras de Nossa Senhora e de São João Baptista, ambas numa posição prostrada sobre uma peanha. Ao fundo são bem perceptíveis as Almas entre as chamas expiatórias do Purgatório.

Também neste caso o painel de madeira foi alvo de intervenção conservativa e depositado nas reservas museológicas municipais. Em sua substituição foi concebido por Miguel Pinto Coelho um painel que, seguindo o tema original, adotou materiais e técnicas contemporâneas.

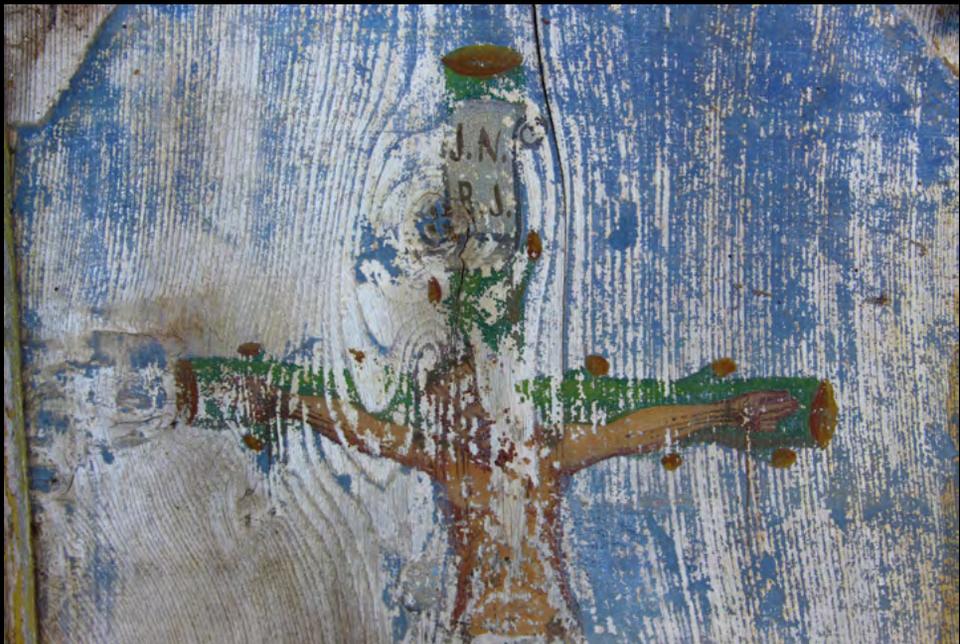
Figura 16. Pormenor da pintura com o tema da Crucifixão (GPA, 2021f).

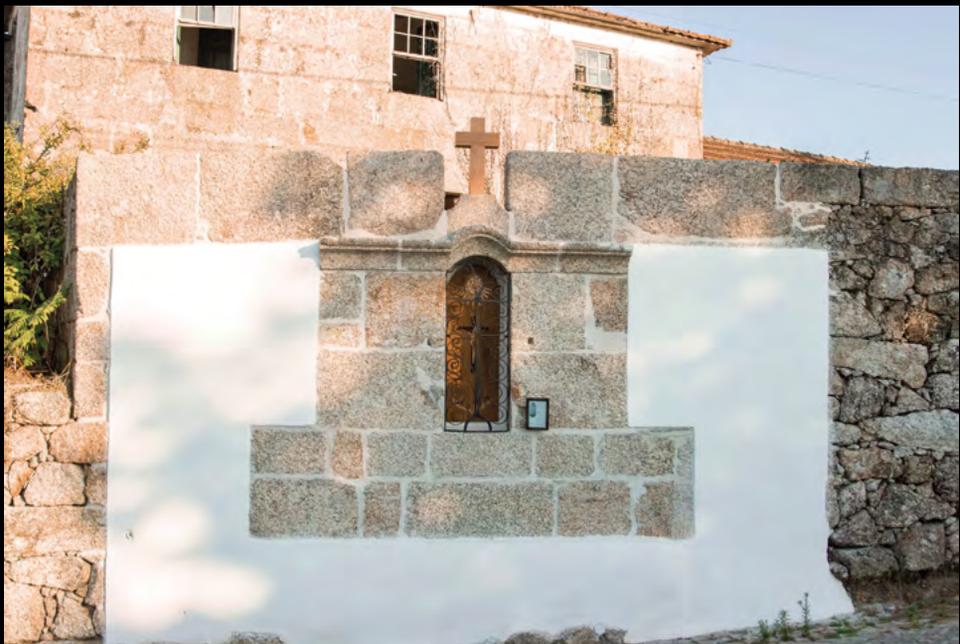
Figura 17. Aspeto das alminhas do Alves após a requalificação (Barbosa, 2022b).

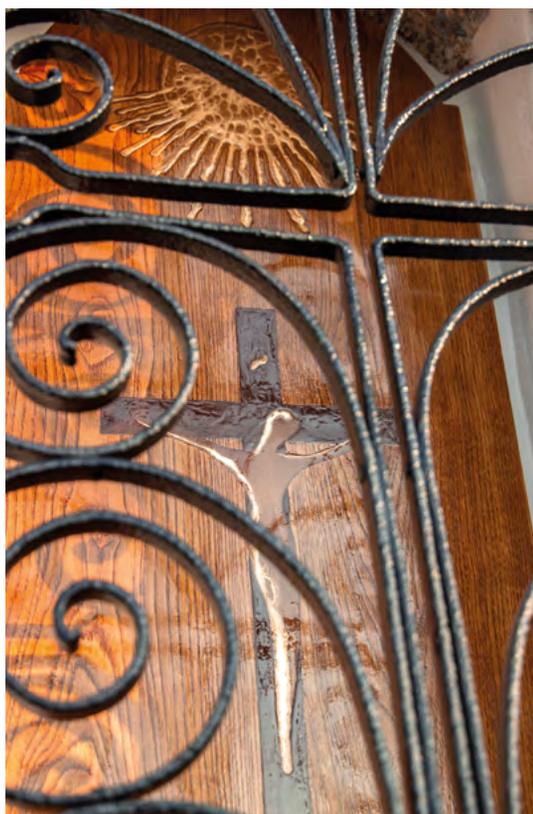
**Figura 18.** Pormenor do novo painel das alminhas do Alves (Barbosa, 2022e).

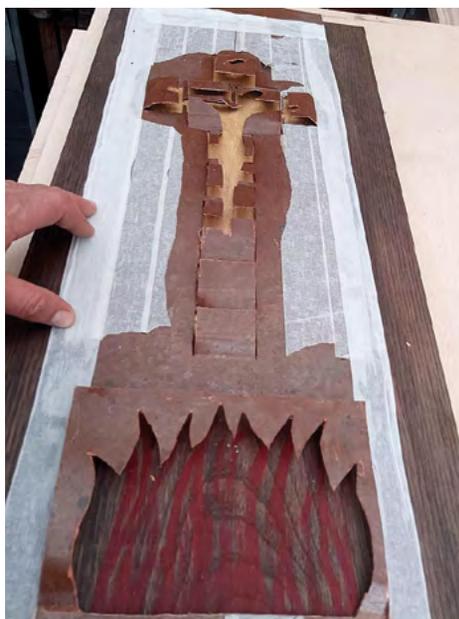
**Figura 19.** Decurso do trabalho artístico de produção dos novos painéis (Dalmática, 2022).

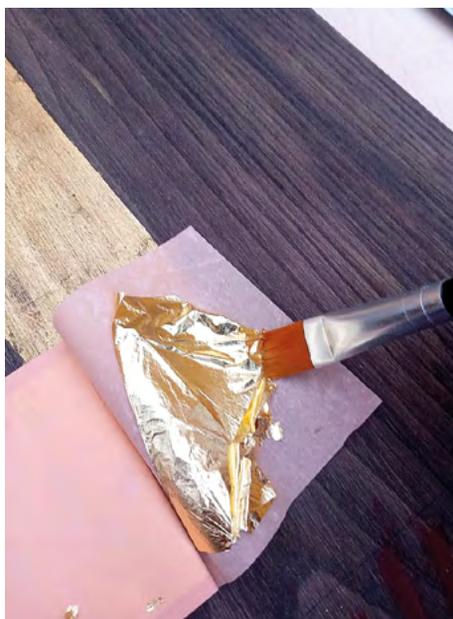
**Figura 20.** Pormenor de aplicação de folha de ouro (Dalmática, 2022c).

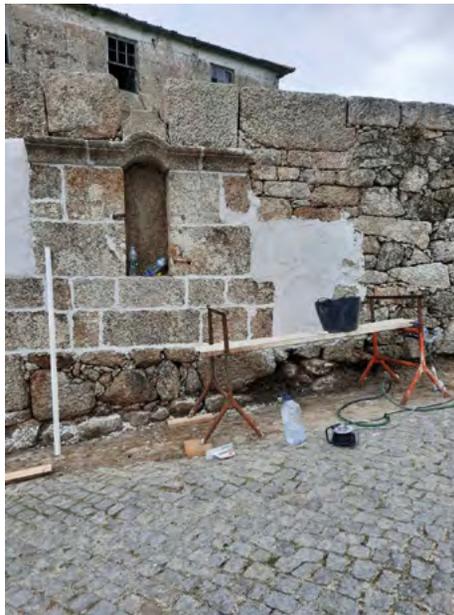
**Figura 21.** Alminhas do Alves durante os trabalhos de revestimento (Dalmática, 2022a).

Esta argamassa também foi utilizada para demarcar a área envolvente das duas alminhas, dando-lhes um maior destaque dentro dos conjuntos arquitetónicos. Sobre a argamassa de base aplicou-se uma argamassa fina de cal aérea com um acabamento liso.

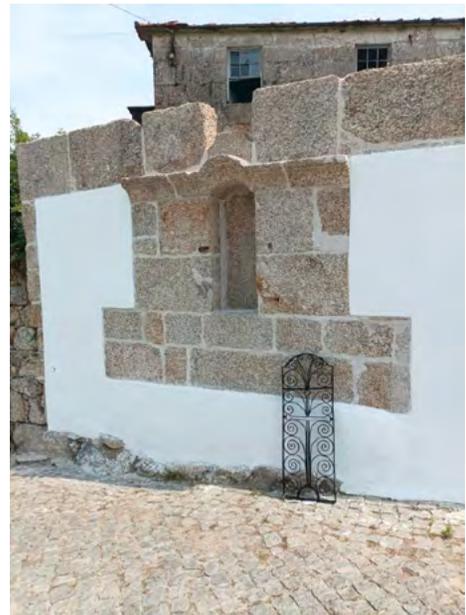
**Figura 22.** Aspeto final do reboco e colocação dos elementos metálicos das alminhas do Alves (Dalmática, 2022b).

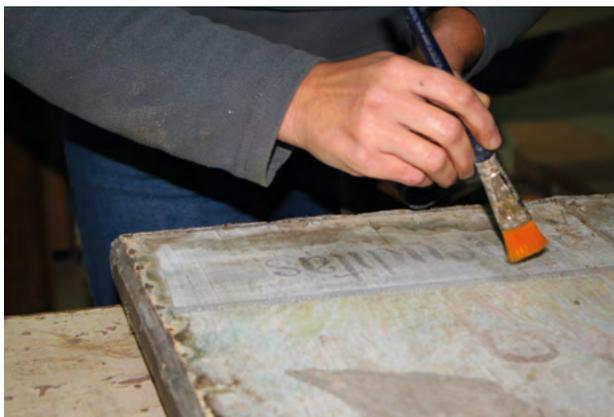
**Figura 23.** Tratamento de fixação da policromia existente (Dalmática, 2020b).

Procedeu-se, então, à pré-fixação das zonas em destacamento e em risco de destacamento, com vista a evitar a sua perda durante a desmontagem e o transporte para intervenção.

Relativamente às camadas de revestimento, realizou-se a revisão da fixação da policromia, seguindo-se a limpeza química da superfície pictórica. Depois de limpas, aplicou-se uma camada de proteção sobre toda a superfície.

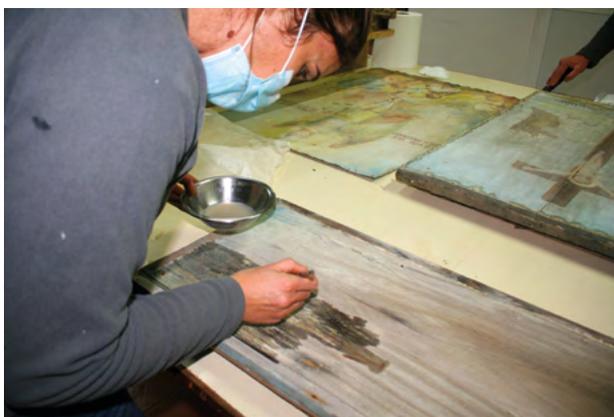
**Figura 24.** Pormenor da fixação policromática (Dalmática, 2020a).
