Marcas de canteiro da Ponte da Veiga (Torno, Lousada): revisitação de uma estrutura pontística medieval

A Ponte da Veiga, em Lousada, é uma estrutura de atravessamento de um só arco, em cantaria, construída sobre o rio Sousa, nos finais da Baixa Idade Média, presumivelmente, na primeira metade do século XV. Objeto de estudo sumário em 2012, a ponte foi agora objeto de renovada investigação que faz uso de novos métodos e se acerca de mais elementos de comparação, para poder tecer renovadas considerações sobre as siglas de colocação que pontuam os elementos desta estrutura e que constituem um acervo importante e distintivo, quando toca ao seu enquadramento crono-cultural.

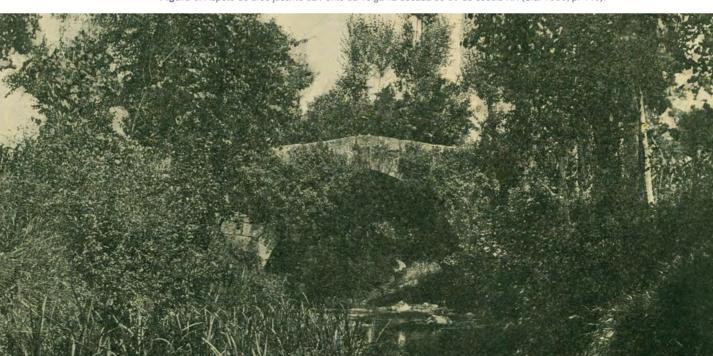
Figura 3. Aspeto do arco jusante da Ponte da Veiga na década de 30 do século XX (S.a. 1935, p. 448).

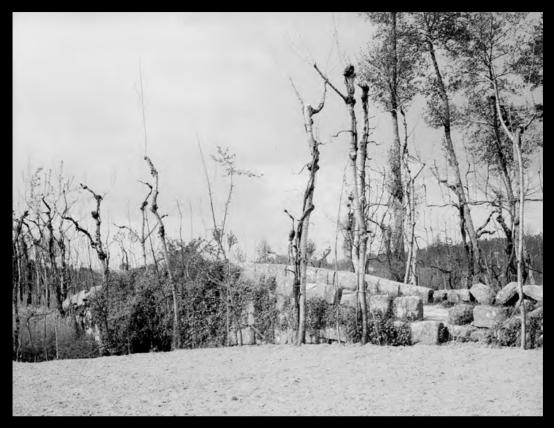
Figura 4. Ponte da Veiga vista de jusante (1962) (IHRU, 1962 apud Resende, 2014, p. 419).

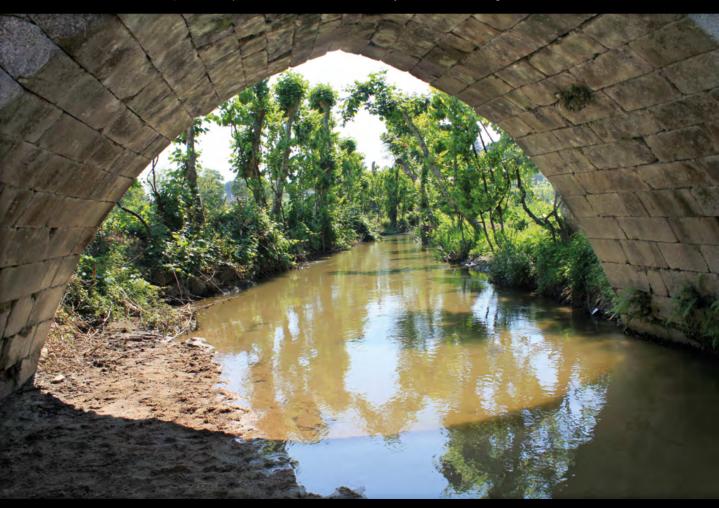
Figura 13. Perspetiva interior do intradorso e do arco jusante da Ponte da Veiga (2013).

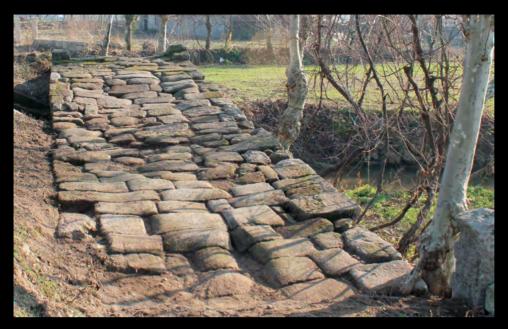
Figura 14. Calçada e tabuleiro da Ponte da Veiga vistos a partir da margem direita (2012).

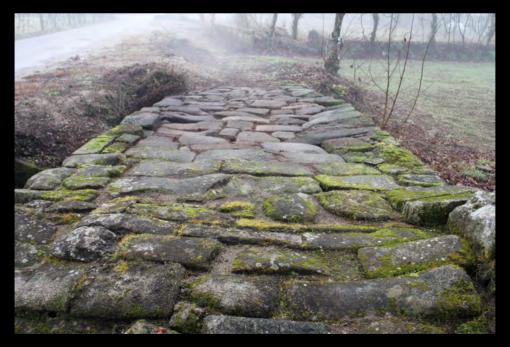
Figura 15. Tabuleiro e calçada da margem esquerda da Ponte da Veiga vistos a partir da fiada de fecho do arco (2012).

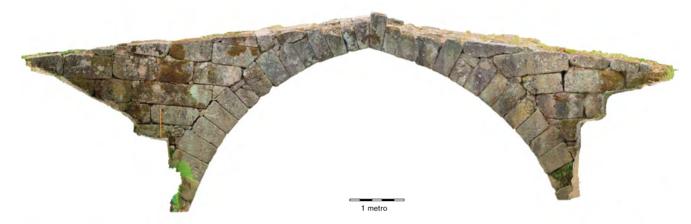
Figura 16. Imagem ortofotogramétrica composta pelo arco montante e arranques laterais da Ponte da Veiga (2023) (João Teixeira Marques).

Num segundo momento, e de modo a proceder ao estudo do intradorso, cujo acesso estava limitado pelo caudal do rio Sousa, pela reduzida luminosidade e pela elevada altura do arco, recorreu-se ao levantamento dos silhares com recurso à fotogrametria².

O estudo fotogramétrico da Ponte da Veiga assentou em três etapas:

- 1) Varrimento fotográfico de todos os silhares da ponte;
- 2) Processamento e edição das imagens em formato RAW, com vista à indução de maiores níveis de luminosidade;
- 3) Alinhamento digital de todas as fotografias, com o propósito de criar uma nuvem de pontos e, dessa forma, corporizar o modelo 3D da ponte, neste caso, com sombreamento virtual, de modo aumentar o nível de contraste da superfície dos silhares e realçar as eventuais siglas de pedreiro presentes.

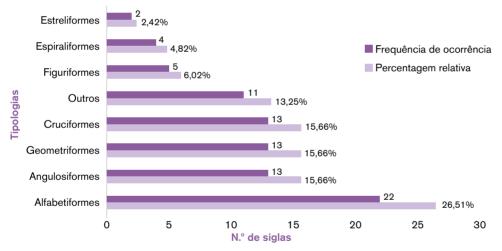
Gráfico 1. Frequência de ocorrência e percentagem relativa das tipologias de siglas identificadas na Ponte da Veiga.

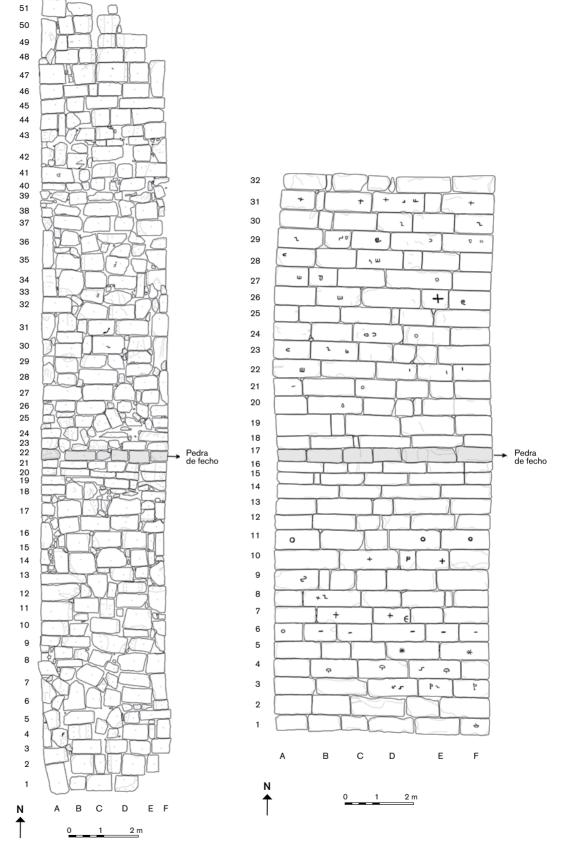
Figura 19. Representação gráfica do intradorso da Ponte da Veiga.

De modo a permitir a localização relativa das siglas nos diversos elementos da ponte, estabeleceu-se um sistema de numeração alfanumérico. No caso do tabuleiro e do intradorso, pelo facto de apresentarem uma organização linear e concentrarem um maior número de siglas (n=75; 90,36%), optou-se por uma localização tendo por base eixos de abcissas, com números, e ordenadas com letras. Esta indicação é antecedida pelo elemento da ponte em causa – T = Tabuleiro ou I = Intradorso – e ainda pelo número geral de ordenação da sigla no âmbito do inventário da ponte (ex.: 47_LA22 = sigla n.° 47; intradorso; silhar A22)

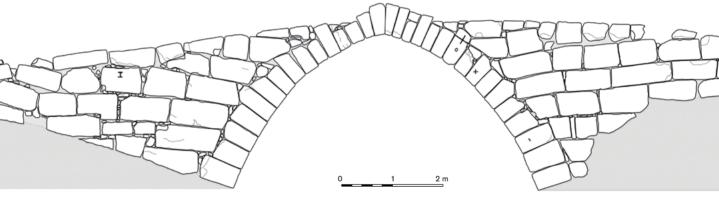
Figura 20. Representação gráfica do alçado jusante da Ponte da Veiga.

Relativamente às siglas presentes nos arranques laterais e na face externa dos arcos, ao invés de um sistema de eixos, optou-se pela indicação da localização (AM/AJ = Arco Montante/Arco Jusante; ALM/ALJ = Arranque Lateral Montante/Arranque Lateral Jusante). No caso dos arcos é referida ainda a aduela (A = Aduela) em que se encontra a sigla, sendo a contagem feita da esquerda para a direita. Antecedendo os dados relativos à localização surge a numeração geral da sigla (ex.: 6_AM_A4 = Sigla n.º 6 / Arco Montante / Aduela 4).

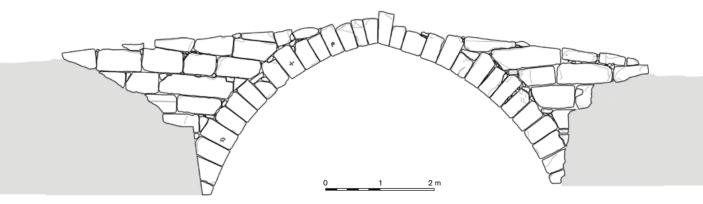
Figura 21. Representação gráfica do alçado montante da Ponte da Veiga.

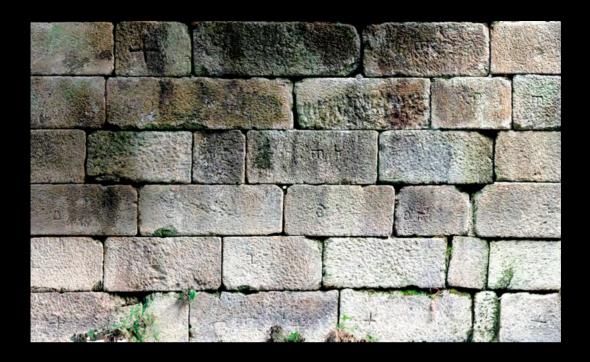
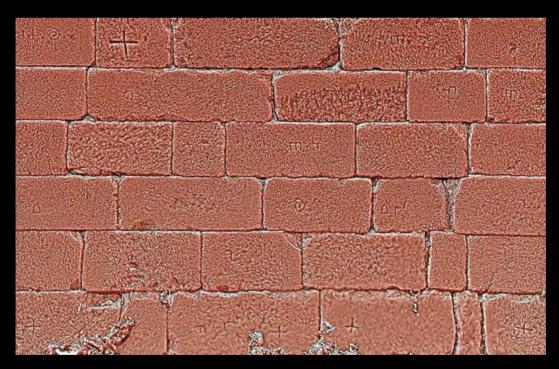
Figuras 22a e 22b. Conjunto de siglas das fiadas 31 a 26 do intradorso (margem direita/noroeste). Imagem ortofotogramétrica e respetiva composição 3D (João Teixeira Marques).

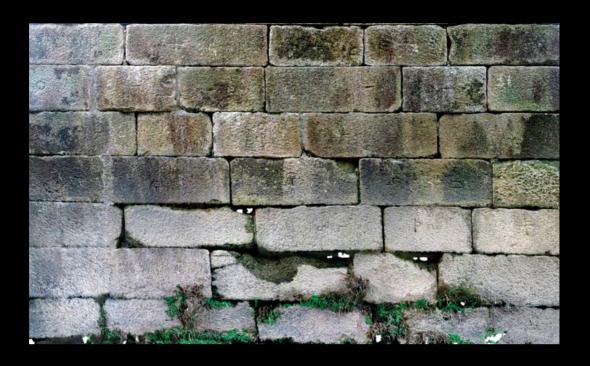
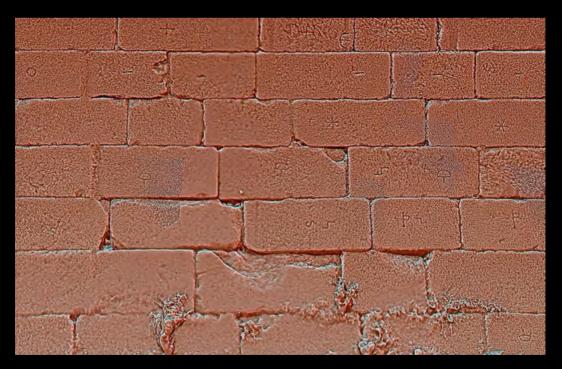
Figura 23a e 23b. Conjunto de siglas das fiadas 1 a 7 do intradorso (margem esquerda/sudeste). Imagem ortofotogramétrica e respetiva composição 3D (João Teixeira Marques).

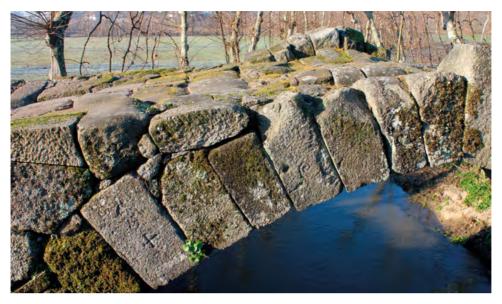
Figura 24. Pormenor do arco montante da Ponte da Veiga com a presença de marcas de colocação espiraliforme e cruciforme.

margem direita do intradorso, todos eles in *situ*. O mesmo não se poderá dizer da sigla espiral com o n.º 8, localizada na face da aduela do arco montante, uma vez que o colapso do terço superior do arco e a sua posterior reposição terá sido realizada à margem de um estudo prévio das siglas existentes na parte da estrutura que se manteve intacta, pelo que parece plausível que a referida sigla, agora na margem esquerda, efetivamente, estaria localizada na aduela do arco correspondente à fiada 23, onde terminam todas as siglas desta tipologia no intradorso.
