# O Moinho do Ribeiro (Sousela, Lousada): um caso de estudo como guia de boas práticas para a recuperação de uma estrutura de moagem hidráulica

Manuel Nunes\* e Paulo Lemos\*\*

A recuperação de estruturas molinológicas hidráulicas é um processo especializado e de execução demorada. O propósito deste artigo é apresentar, a partir de um caso de estudo que resultou do restauro integral do Moinho do Ribeiro, propriedade da Santa Casa da Misericórdia de Lousada, uma proposta de modelo de boas práticas a seguir, não apenas em matéria de recuperação das estruturas moageiras propriamente ditas, mas também da sua envolvente, quer paisagística, quer ambiental, mormente no que ao ecossistema ribeirinho diz respeito.

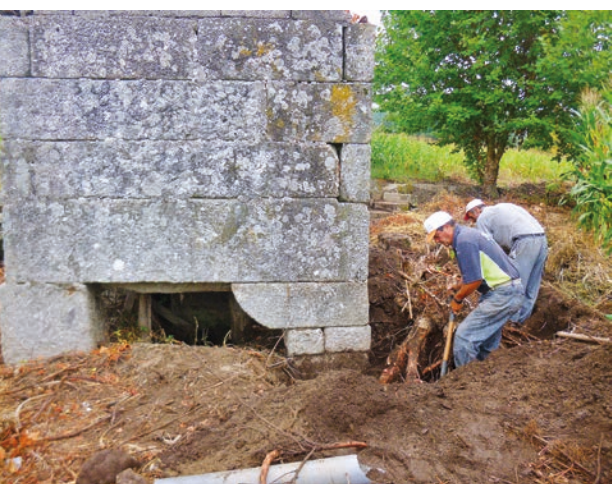
Os trabalhos de limpeza e/ou remoção de terras tiveram como intuito a definição de estruturas soterradas, concretamente o sistema de condução, bastante afetado em consequência dos sucessivos trabalhos agrícolas realizados, ao longo das últimas décadas, na sua proximidade, e os caboucos da estrutura de moagem, assoreados pelos sedimentos transportados pela água.

**FIGURA 21.** Trabalhos de limpeza dos caboucos do moinho.

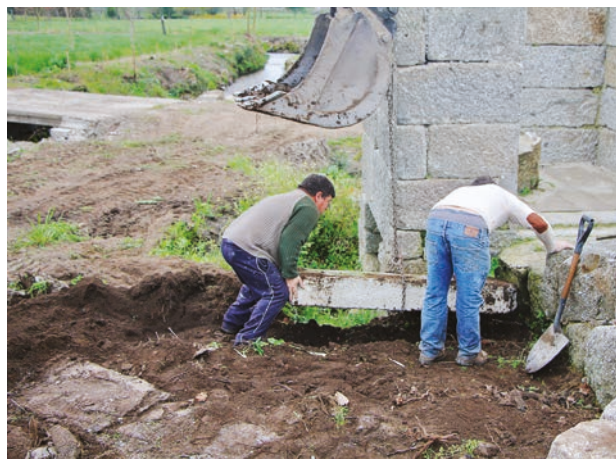
**FIGURA 60.** Trabalhos de edificação dos muros de delimitação dos caboucos do moinho.

Associada aos caboucos do moinho, existe uma presa de água. Por necessidade de intervir nos caboucos contíguos à presa, esta foi alvo de um processo de limpeza e desassoreamento. Apesar de a sua orgânica e funcionalidade terem sido mantidas, houve necessidade de proceder à consolidação da sua estrutura delimitadora. Pelo facto de a presa se encontrar delimitada por muros de alvenaria seca apenas na sua envolvente oeste a sudeste, as cheias do Mezio originavam o assoreamento desta e dos caboucos, impossibilitando, por completo, o funcionamento do sistema motor. Desta forma, e com o intuito de desviar as águas, foi edificado um muro em alvenaria granítica envolvendo toda a presa, apartando-a do acesso aos caboucos e facilitando a sua visitação. A construção destes muros foi realizada com recurso a pedras de granito e corneana de médias a grandes dimensões, sendo os interstícios preenchidos com pedras de pequena dimensão.

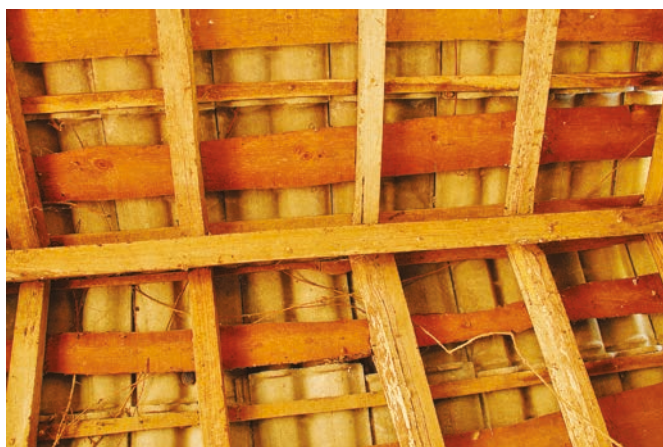
O primeiro elemento a ser substituído foi a cobertura. Esta era composta por uma estrutura de duas águas com placas de lusalite e telha de meia cana, sustentada por caibros de pinho. Simultaneamente, foram ainda removidos os blocos de cimento existentes nos topos das paredes orientadas a noroeste e sudeste, cuja função se destinava a colmatar o espaço vago deixado pela imposição de uma cobertura de duas águas, em detrimento de uma cobertura de quatro águas, conforme a estrutura impunha.

**FIGURA 64.** Pormenor do sistema de cobertura do moinho no início dos trabalhos (interior).

Para substituir a cobertura existente foi planeada uma estrutura de quatro águas, em madeira de pinho e telha caleira, consentânea com a arquitetura do moinho e com a memória coletiva da comunidade local. Junto ao moinho foi construída uma base

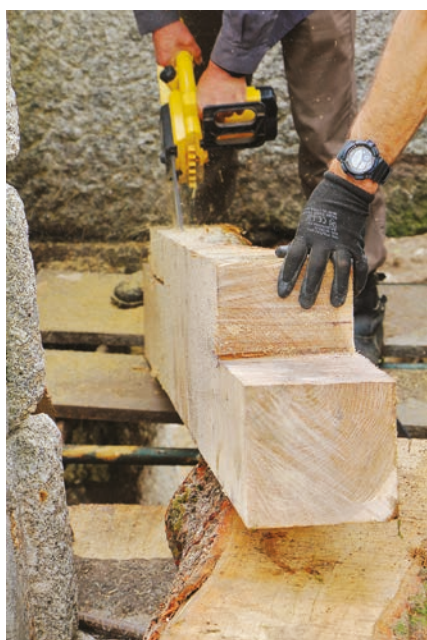
**FIGURAS 71 A 75.** Trabalhos de colocação das novas travessas de madeira no piso de moagem.

No que se refere ao pavimento do piso de moagem, e uma vez que se apresentava em mau estado, com evidentes indícios de decomposição, procedeu-se à sua remoção manual e posterior substituição integral. O mesmo aconteceu com as vigas que sustentavam o tabuado. Quer as vigas de suporte do novo pavimento, orientadas no sentido oeste-este e espaçadas entre si cerca de 30 cm, quer o tabuado propriamente dito foram integralmente esculpidos a partir de madeira de carvalho e fixados com recurso a pregos metálicos.

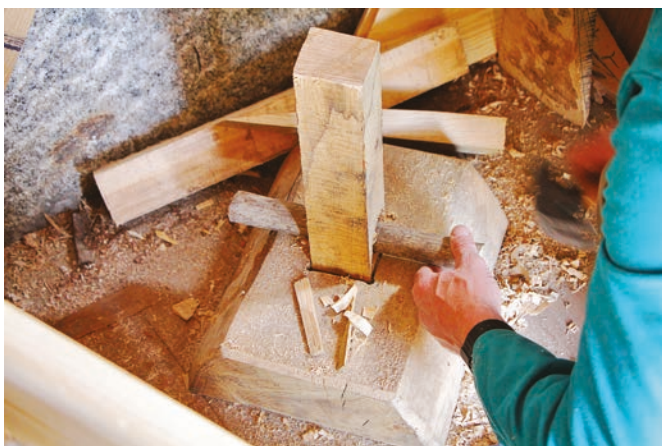
**FIGURA 109.** Trabalhos de aplicação dos calços do alçadoiro.

regulação do alçadoiro é aberto um pequeno retângulo no soalho, sendo depois aplicados os calços que permitem, através da movimentação do alçadoiro, elevar ou rebaixar a ponte.

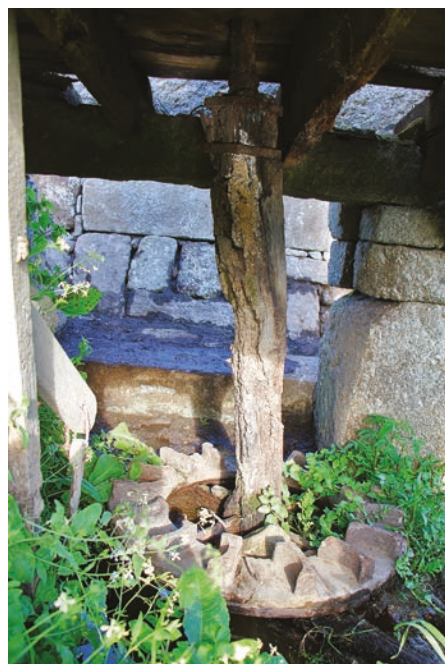
A fase final dos trabalhos, necessária à reativação da função moageira do moinho, passou pela intervenção no sistema motor. De um modo geral, o mecanismo motor encontrava-se em avançado estado de degradação, incompleto e inoperacional. Alguns componentes em madeira, como a seteira e o pejadouro (sistema de regulação/fecho

**FIGURA 110.** Pormenor do mecanismo motor do Moinho do Ribeiro antes dos trabalhos de restauro.

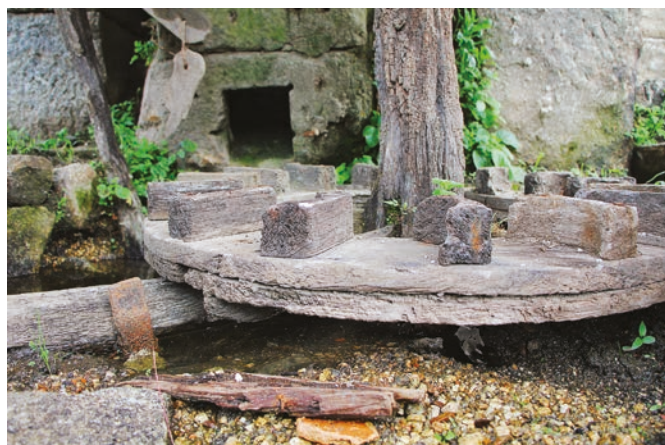
**FIGURA 113.** Pormenor do rodízio de tacos e respetiva ponte.

A ação seguinte consistiu na produção do novo rodízio. Dado que o sistema anterior, baseado num rodízio de tacos, era bastante ineficiente, por força da incapacidade deste em laborar sempre que a presa recebia maiores quantidades de água ou se encontrava assoreada, optou-se por implementar um sistema de rodízio de penas, mais robusto e capaz de laborar com caudais mais abundantes.

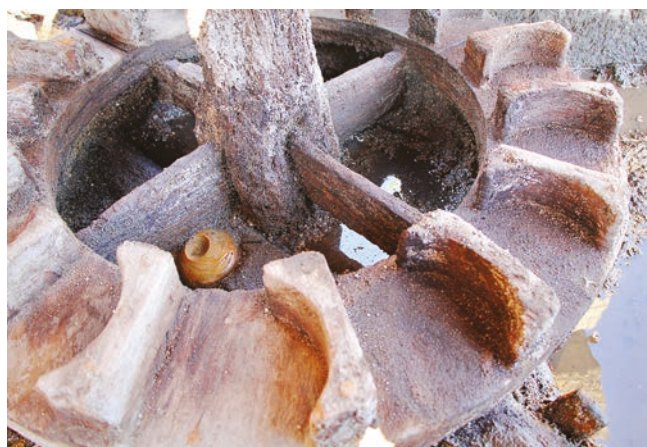
**FIGURA 114.** Pormenor do rodízio de tacos e respetiva rela desencaixada da ponte.

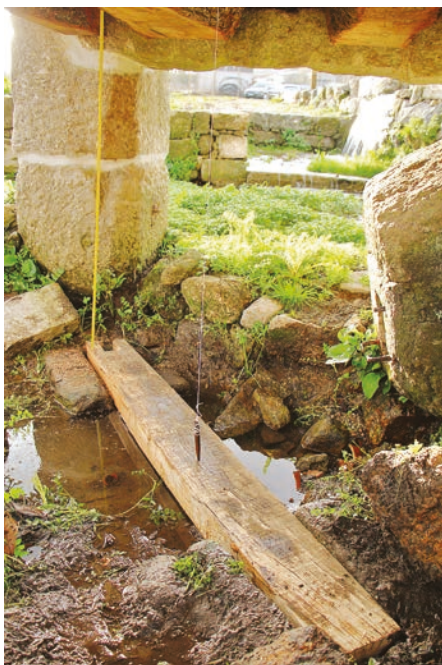
**FIGURA 118.** Aspeto inicial dos trabalhos de instalação da ponte.

Os trabalhos de substituição do mecanismo motor foram encetados com a colocação da ponte. A sua fixação foi ditada pelas pedras que já se encontravam na base dos caboucos e que serviram de alinhamento para o mecanismo agora instalado. O passo seguinte consistiu na união da ponte ao alçadoiro. A ponte fica, assim, semi-suspensa através da sua ligação ao alçadoiro. Trata-se de uma peça fundamental no funcionamento do sistema de moagem, pois ao mesmo tempo que suporta a rela e permite que sobre ela rode o aguilhão, também possibilita a afinação da altura entre as duas mós, e, desta forma, controlar a qualidade da farinação. Na verdade, o alçadoiro consiste numa simples trave de madeira, cuja base foi fixa à ponte, mediante a cravagem de uma cavilha metálica, ficando o topo visível na base do pavimento do piso de moagem. Para a re-

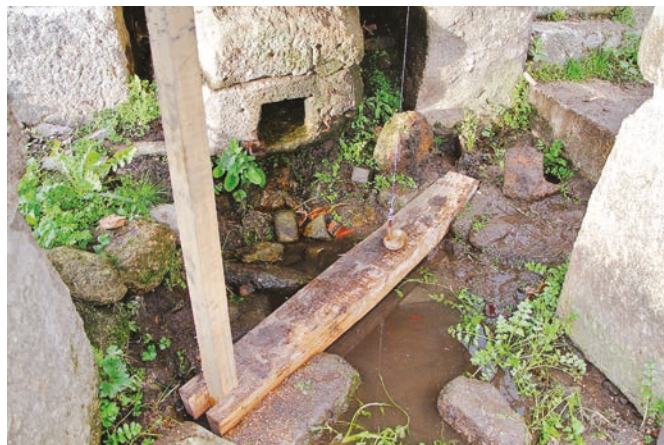
**FIGURA 119.** Pormenor da união do alçadoiro à ponte.

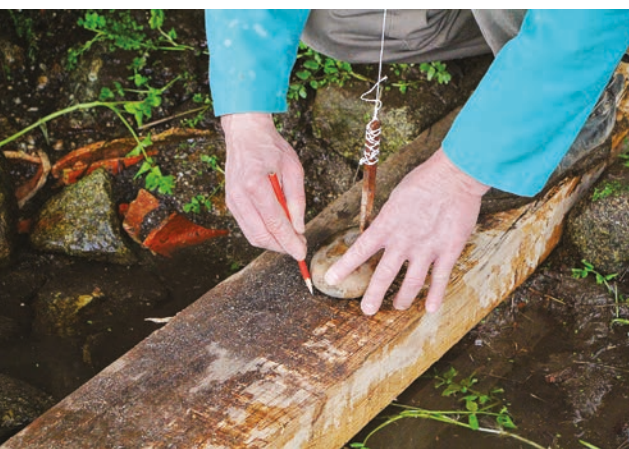
**FIGURA 120.** Marcação do encaixe da rela na ponte.

Terminada esta ação, foi colocada a rela na ponte. Para aferir a sua correta localização, foi tirado o alinhamento a partir do olho da mó dormente. A operação seguinte consistiu na sua fixação à ponte. Para tal, foi primeiramente cavada na ponte uma pequena concavidade com o formato da rela. Seguidamente, a concavidade foi preenchida com musgo e a rela prensada e cravada à ponte com a ajuda de pregos.

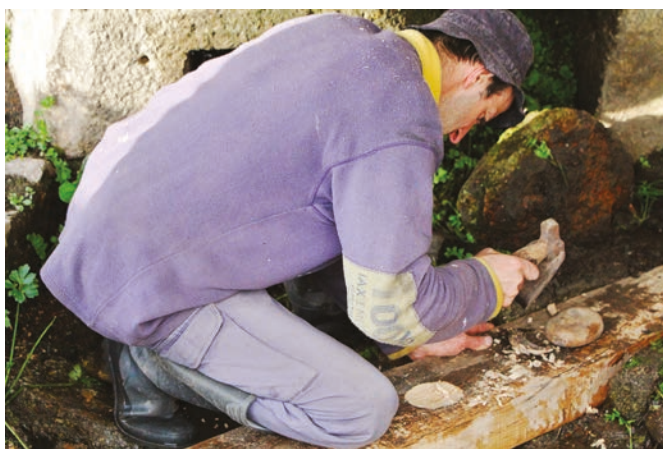
**FIGURA 121.** Escavação da cama para a rela na ponte.

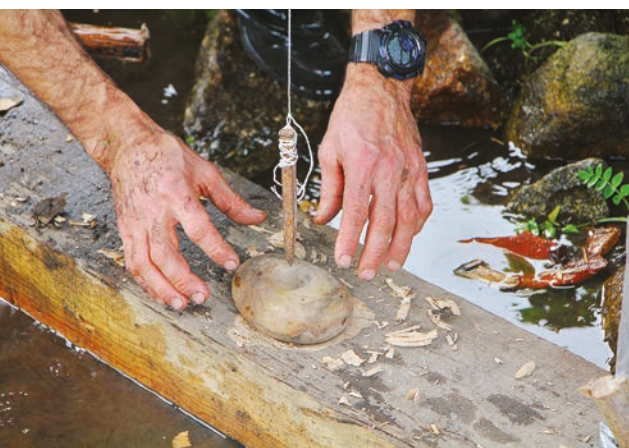
**FIGURA 122.** Verificação da posição da rela na ponte.

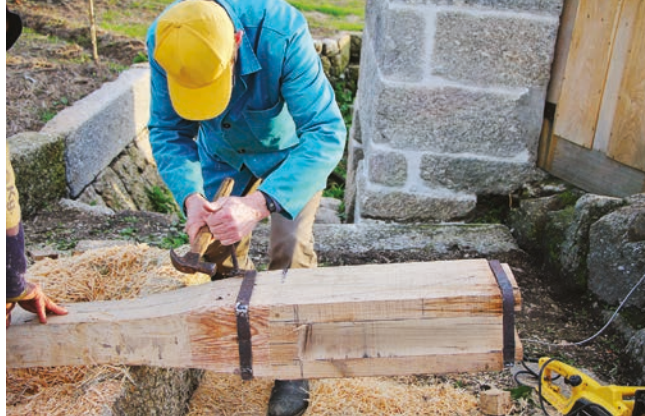
**FIGURA 126.** Colocação das abraçadeiras metálicas de reforço na pela.

O topo da árvore foi, assim, talhado em forma de U, tendo, de seguida, sido colocadas as abraçadeiras metálicas de reforço para permitir a fixação posterior do lobete e do veio. No rebordo da base da árvore foi realizado um pequeno sulco, para permitir a colocação de uma argola metálica, cuja função é a de reforçar a madeira e impedir que esta rache durante a laboração do engenho.

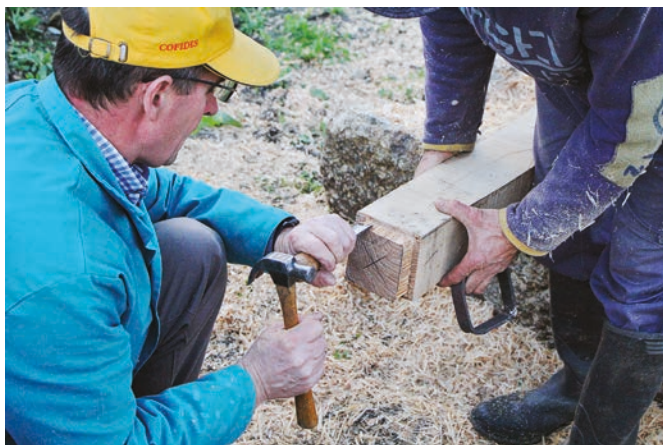
**FIGURA 127.** Execução de sulco na base da pela para permitir a colocação de uma argola metálica.

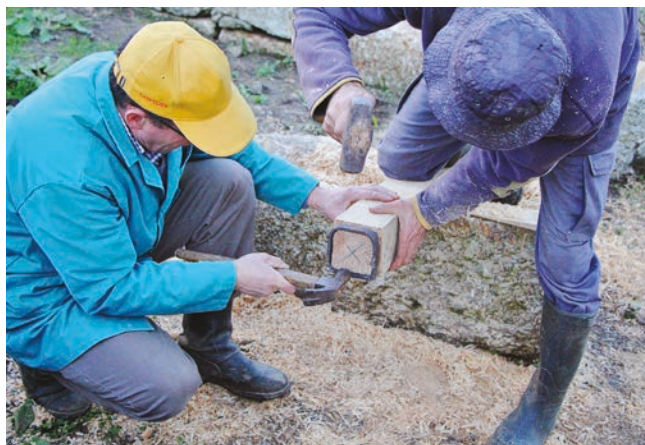
**FIGURA 128.** Colocação de argola metálica na base da pela.

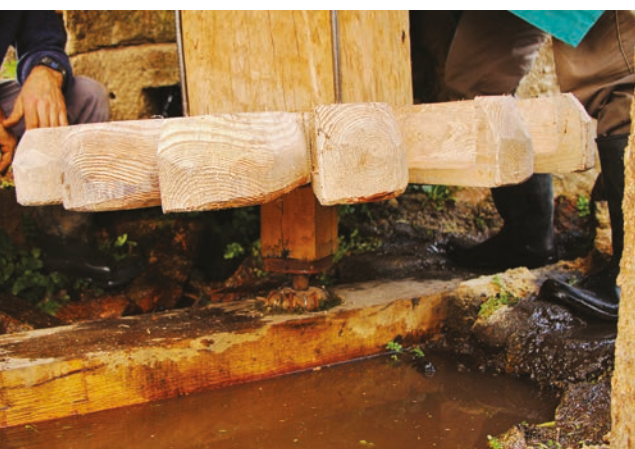
**FIGURA 144.** Trabalhos de nivelamento do novo rodízio.

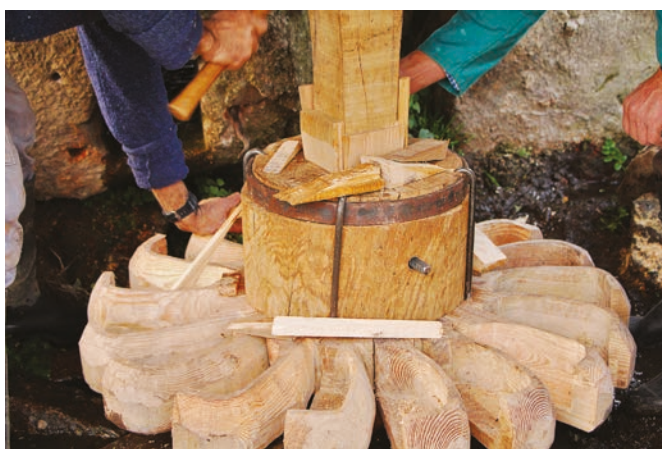
**FIGURA 145.** Reposição da nova seteira no cubo.

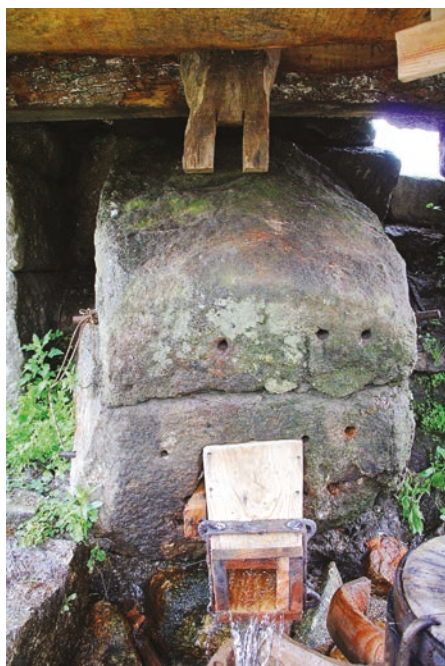
**FIGURA 148.** Pormenor da fixação da nova seteira ao cubo através de um aro metálico.

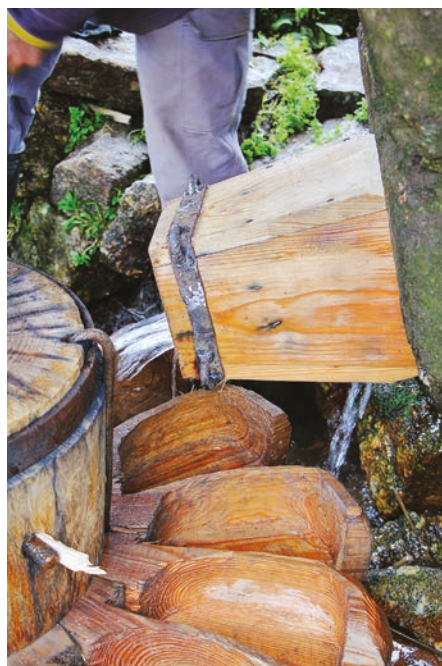
**FIGURAS 149 E 150.** Aspeto dos trabalhos de instalação do pejadouro.
