Ponte de Espindo (Meinedo, Lousada) - Sondagens de avaliação arqueológica

Paulo Lemos* e Manuel Nunes**

Os trabalhos arqueológicos desenvolvidos na margem esquerda do rio Sousa, junto à Ponte de Espindo (Meinedo, Lousada), com o intuito de mitigar os eventuais impactos negativos resultantes da empreitada de execução do Interceptor do Sousa e Boim, permitiram identificar e detalhar os aspetos construtivos de um engenho de elevar água do século XIX, aclarando, de igual modo, o processo de construção da atual ponte de Espindo, sucedânea de uma estrutura de caráter efémera, cujos vestígios foi possível determinar.

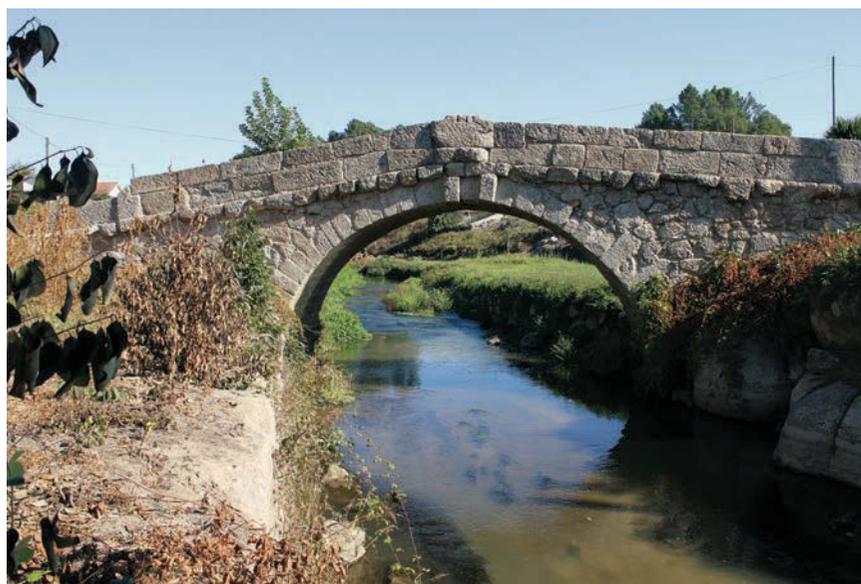
Figura 2. Ponte de Espindo, perspectiva de jusante.

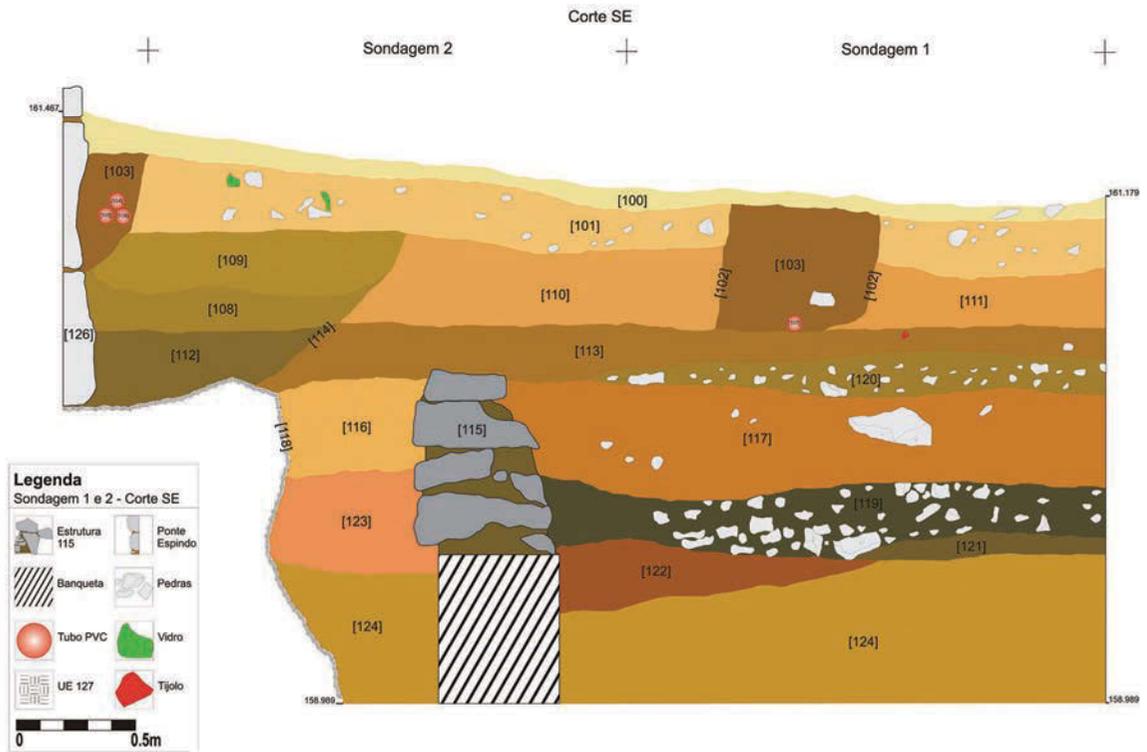
Figura 3. Corte SE da Sondagem 1 e 2.

Nas sondagens 1 e 2 (situadas a jusante da ponte) a sequência estratigráfica revelou-se complexa, tendo a realização dos trabalhos evidenciado seis fases ocupacionais do espaço, repartidas por um total de 27 unidades estratigráficas.

A Fase VI, cronologicamente a mais recente, corresponde a uma vala de eletricidade relacionada com o ponto de luz existente nas proximidades da Ponte de Espinho. A Fase V equivale a um nível de aterro de finais do século XX/inícios do século XXI, presente na totalidade das sondagens 1 e 2. A Fase IV, cronologicamente atribuível aos finais do século XX, encontra-se relacionada com os trabalhos de instalação do poste de iluminação da EDP, implantado a menos de um metro da Ponte de Espinho. A Fase III, enquadrável na segunda metade do século XX, equivale ao nível de abandono do engenho de elevar de água (nora

de funis), correspondendo a Fase II à edificação da referida estrutura cujo sistema construtivo foi detalhadamente observado durante o processo de escavação, nomeadamente no que respeita à plataforma circular elevada (passeio), onde circulavam os animais de tiro que moviam a engrenagem mecânica do engenho.

Finalmente, a Fase I, cronologicamente a mais antiga, corresponde à edificação da Ponte de Espinho cujo elemento fundacional, a sapata, foi identificada. Trata-se de uma estrutura composta por pedras de granito de grandes a médias dimensões e interstícios preenchidos por pedras miúda, também de granito, que assenta diretamente no nível geológico natural. Não foi detetado qualquer tipo de espólio associado a esta fase.

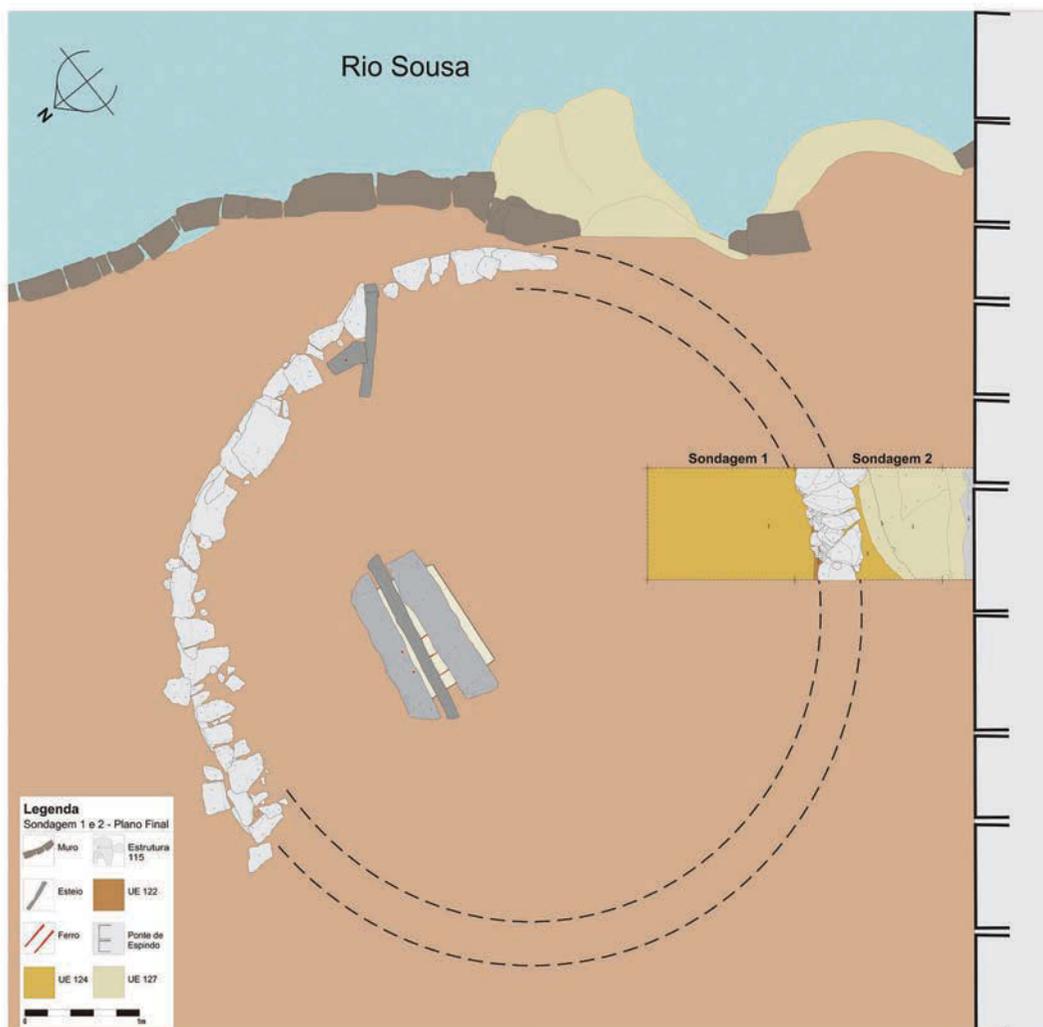
Figura 4. Plano final da Sondagem 1 e 2.

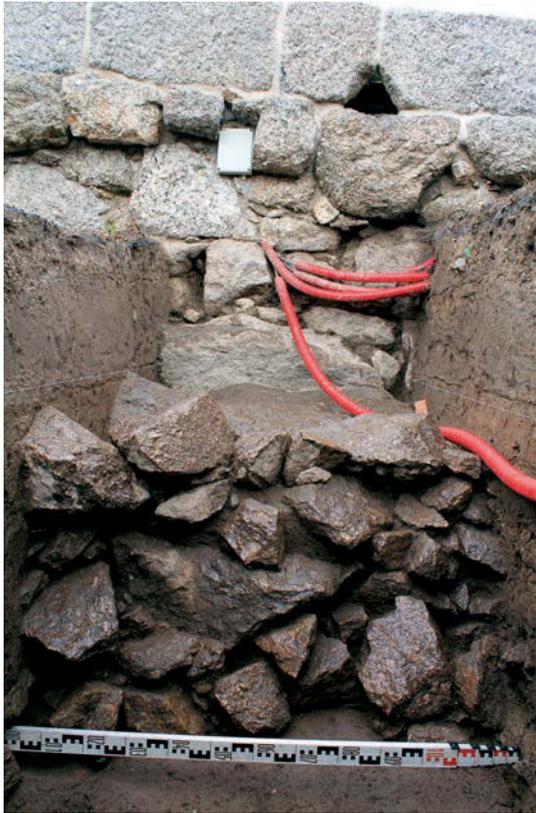
Figura 5. Pormenor da plataforma circular elevada (passeio) identificado na Sondagem 1 e 2 (perspetiva do interior da estrutura a partir de SO).

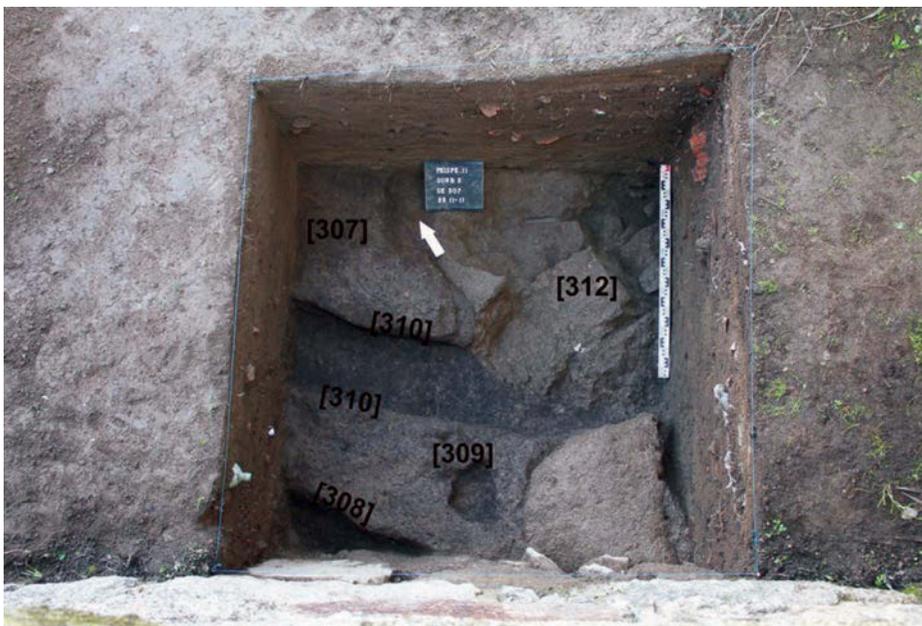
Figura 6. Plano intermédio da Sondagem 3, visto de SO.

Finalmente, a fase III, corresponde aos trabalhos de edificação da atual ponte de Espindo que assenta diretamente sob a rocha granítica natural [312] e sob esta unidade de nivelamento [307]. Aquando da construção desta estrutura pétreo houve necessidade de proceder à realização de uma vala de fundação [308] para reforço da sapata/base da ponte. Esta vala de fundação foi diretamente escavada na unidade [307], até alcançar o nível geológico natural [311]. Esta ação destruiu, parcialmente, a unidade [307] que tinha como função o nivelamento e a impermeabilização desta área sujeita às cheias periódicas do rio Sousa.

Associados a esta unidade de nivelamento e impermeabilização - [307] - foram detetados ainda dois interfaces verticais, igualmente escavados nesta unidade. O primeiro equivalia a um buraco de poste e o segundo a um canal de escoamento de águas. O buraco de poste não ultrapassava os 0.10 cm de profundidade máxima. Apresentava uma forma, ainda que

O canal de escoamento de águas apresentava uma orientação SE-NO, paralela à ponte de Espindo, com uma profundidade máxima de

0.33 cm e uma profundidade mínima de 0.13 cm. Evidenciava uma largura mínima de 0.36 cm e uma largura máxima de 0.42 cm, com uma pendente nítida de escoamento em direção ao rio Sousa. De salientar que este canal foi executado como apoio à primitiva ponte de madeira, com o intuito de assegurar o correto escoamento das águas pluviais que poderiam ameaçar a sua estabilidade.

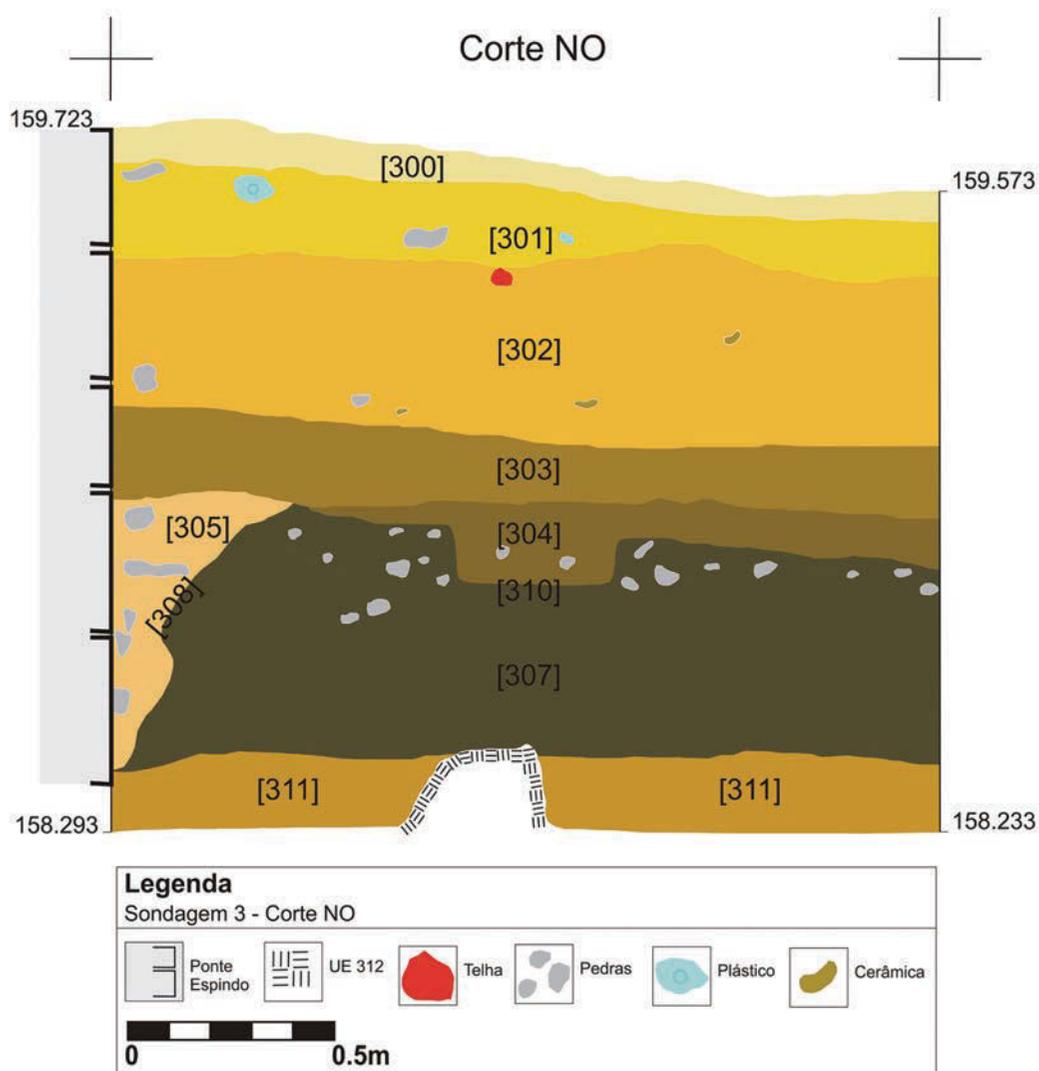
Figura 7. Corte NO da Sondagem 3.

A fase II corresponde ao período de assentamento da primitiva Ponte de Espindo, um estrutura construída em materiais perecíveis (madeira), cuja existência é corroborada pela documentação coeva. Para a sua construção

realizaram-se trabalhos de nivelamento/regularização de toda a área da atual ponte. Nessa altura, o solo geológico natural era composto por enormes penedos graníticos, que ofereciam uma boa estabilidade para a edificação da ponte. Contudo, estas características não eram extensíveis à totalidade da área escolhida para a sua construção, apresentando-se este nível geológico associado a um outro, igualmente natural, mas mais instável porque correspondente ao leito de cheia do rio Sousa. Para aterrar esta área de menor estabilidade foi aplicada uma camada - [307] - homogénea, de tonalidade preta, grão muito fino e extremamente compacta (particularmente nos seus primeiros 0.10 cm).
