# Variações litológicas na igreja paroquial de S. Miguel de Lousada e seu uso como indicadores de fases construtivas

No presente trabalho são caracterizadas as litologias da fachada e dos alçados da igreja paroquial de S. Miguel de Lousada. O conjunto litológico apresenta diversas rochas granitoides, associadas a diferentes elementos estruturais. Do cruzamento da informação geológica com a estrutural é possível confirmar e reconstituir as quatro fases documentadas de intervenção. Outra, recente e de menor monta, foi agora descoberta. A singularidade textural das rochas permitiu igualmente a identificação das áreas usadas como fonte de materiais pétreos. O conjunto de dados obtidos permitiu aclarar a evolução do edifício ao longo da história.

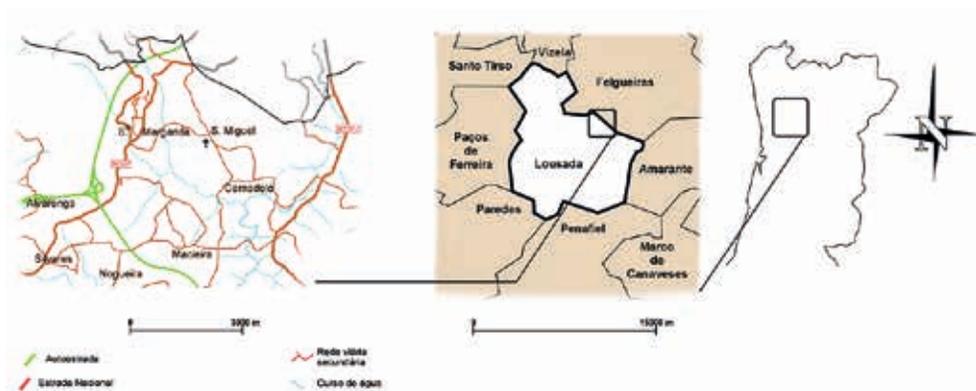
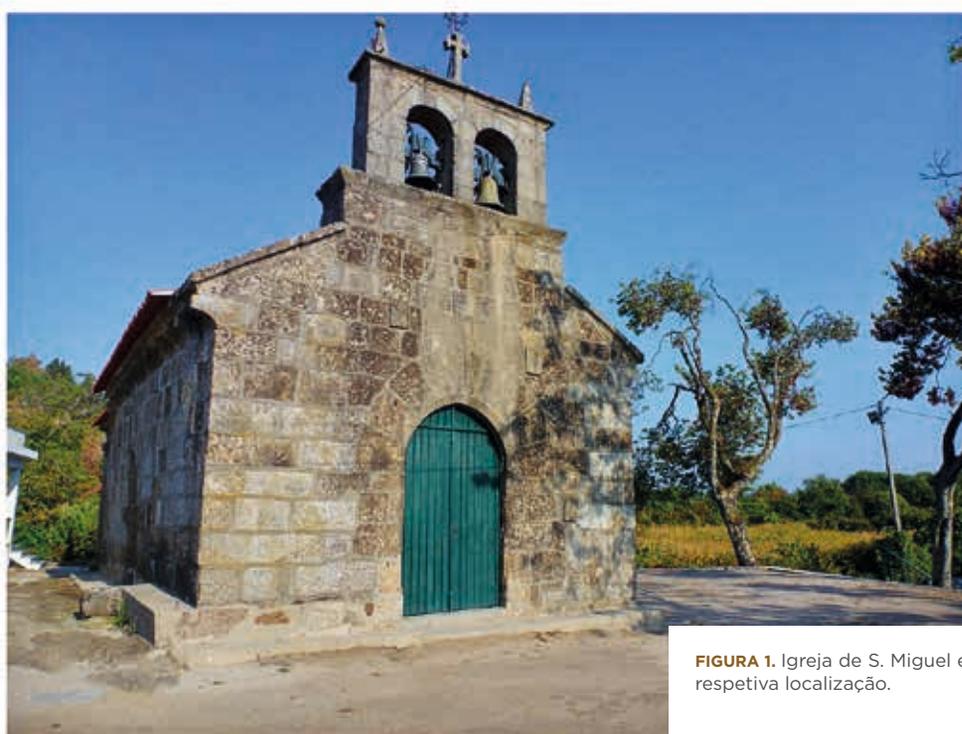
FIGURA 1. Igreja de S. Miguel e respetiva localização.

Da visualização da figura 1, nota-se que a fachada e os alçados apresentam diversidade litológica, visível a olho nu no percurso pelas imediações.

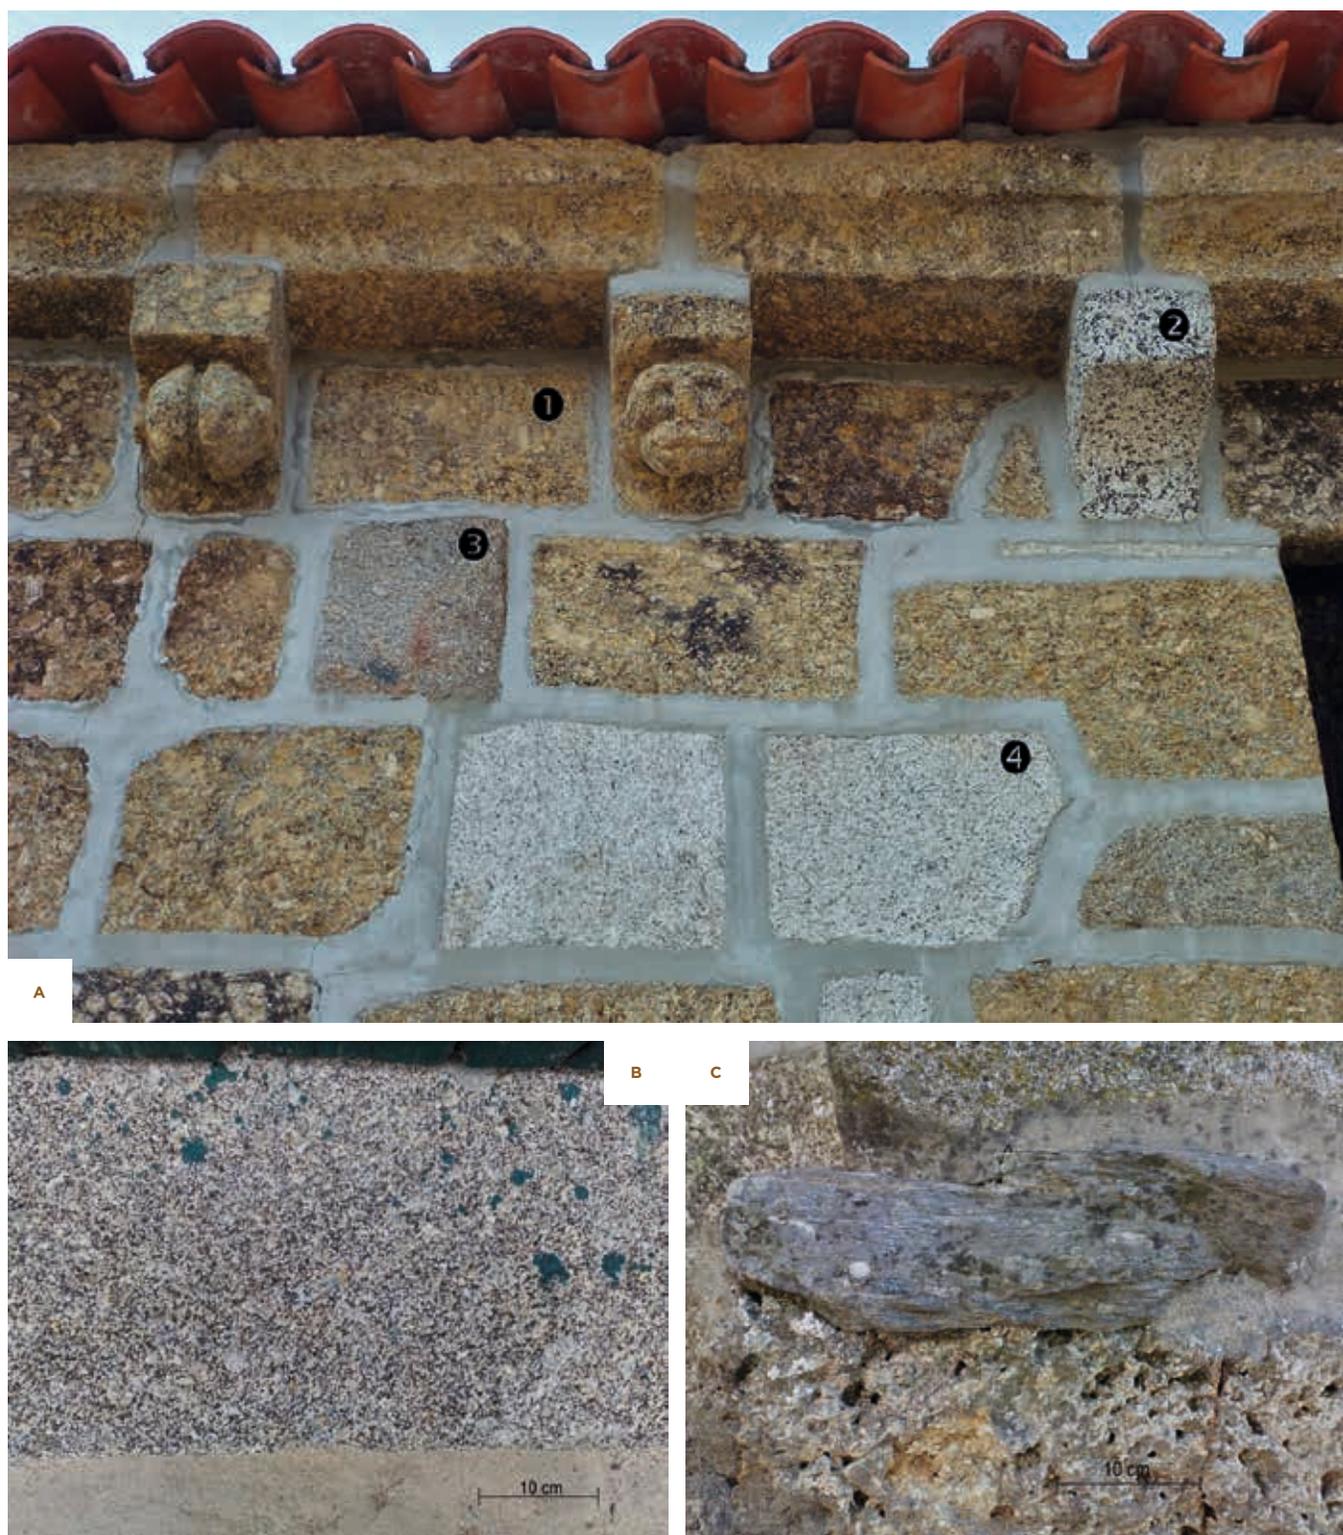
**FIGURA 2.** Litologias da igreja de S. Miguel. A: granito de Guimarães alterado (1), granito de Guimarães são (2), granodiorito (3) e granito de Lustosa (4); B: granito de Paços de Ferreira; C: micaxisto.

Na fachada e nos alçados da igreja encontra-se uma grande diversidade litológica, descrita no quadro 1 e representada na figura 2. As rochas consistem em blocos de granito de Guimarães alterado, granito de Guimarães são, granodiorito de Felgueiras, granito de Lustosa e micaxisto, a que se acrescentam alguns blocos não identificados, por estarem cobertos por cimento *portland*.

Nas paredes e nas estruturas não se encontram litologias exclusivas, embora se note que o granito de Guimarães alterado é mais frequente na nave e constituinte exclusivo dos cachorros ornamentados, considerados como o conjunto mais antigo da igreja. O granodiorito é usado nos cunhais e cornijas da capela-mor. A sacristia apresenta pedras iguais às anteriores, sem aparente escolha propositada. Os blocos de micaxisto são raros e encontram-se na primeira ou segunda fiada da secção norte da nave.

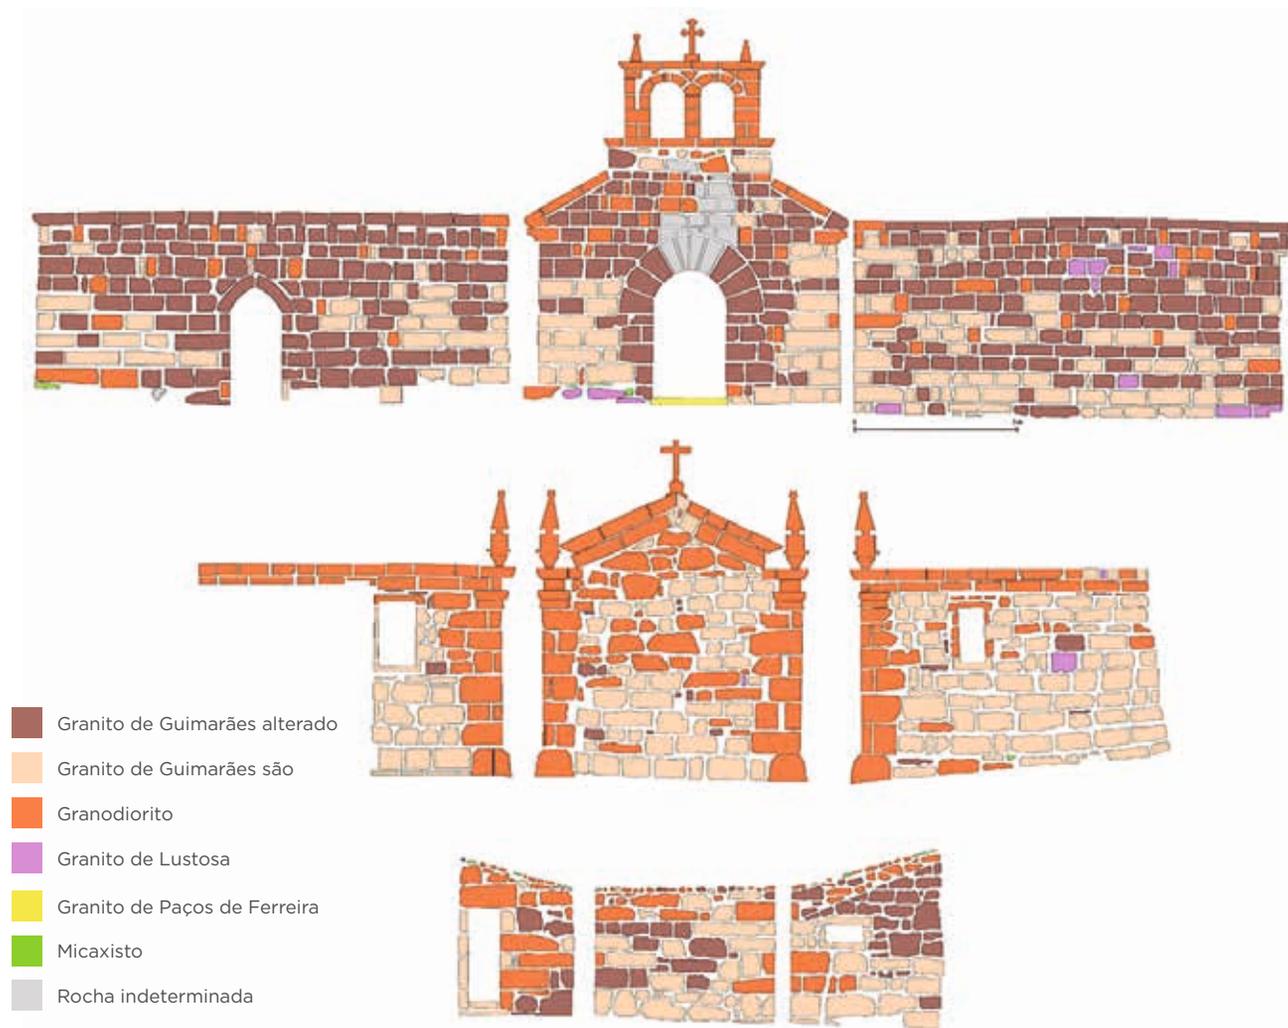
**FIGURA 3.** Cartografia das litologias presentes na igreja de S. Miguel.

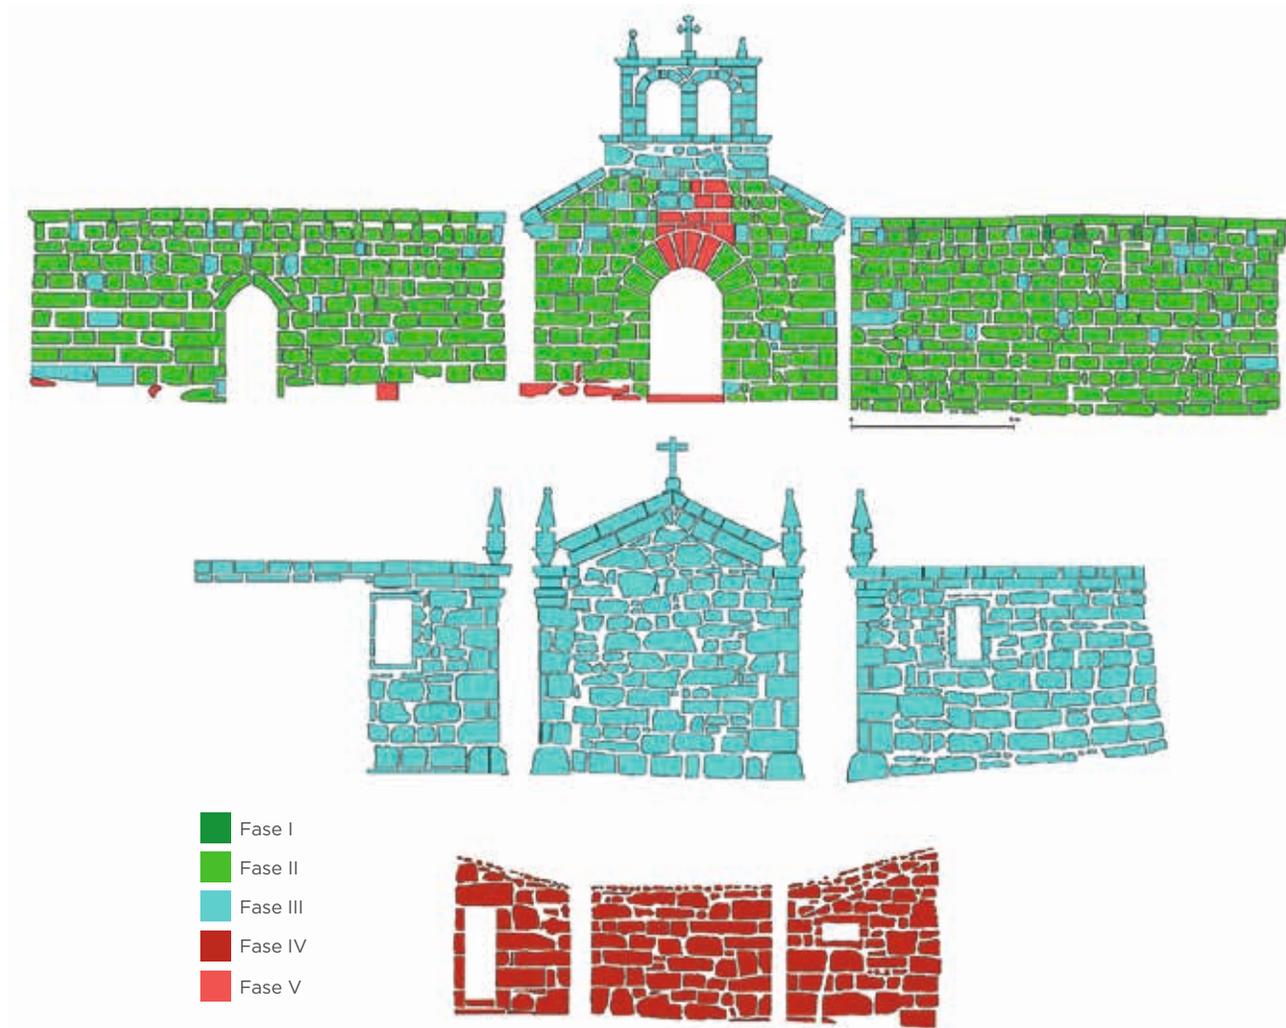
FIGURA 4. Fases construtivas da igreja de S. Miguel.

A primeira fase de construção refere-se ao templo medieval, talvez mesmo à estrutura referida nas *Inquirições de 1258*, provavelmente relacionado com as sepulturas existentes no local. A rocha usada foi o granito de Guimarães alterado. Desta fase subsiste a cachorrada do alçado sul. Como o granodiorito constitui em exclusivo os cachorros ornamentados, conclui-se que será esta a litologia mais antiga da igreja.

Neste intervalo cronológico a igreja foi profundamente alterada, tendo-se aproveitado os cachorros e os restantes blocos em granodiorito. A igreja foi ampliada, o que obrigou ao uso de nova pedra, em granito. Todas as rochas, devido à textura grosseira e ao talhe com recurso ao pico, apresentam um acabamento irregular das faces. Alguns dos granodioritos apresentam evidências de reaproveitamento, através do respetivo talhe, que confere forma indiciadora e uso em outras estruturas da igreja. O granito são foi talhado em blocos maiores e tendencialmente alongados. A forma regular da maioria sugere talhe específico para esta fase construtiva, não havendo, portanto, reaproveitamentos.

Nesta fase houve remodelação da fachada e do alçado este para instalação do campanário e da capela-mor, respetivamente. Nesta etapa houve especial cuidado estético, pois os cunhais da capela-mor e a estrutura do campanário foram erigidos em granodiorito, numa variante de textura menos grosseira e com menor densidade de fenocristais. Estas características permitiram a obtenção de blocos resistentes, afeiçoados e de faces lisas. As paredes da capela mor e de suporte do campanário, possivelmente destinadas a serem cobertas com argamassa e cal, foram as destinatárias de pedra de textura mais grosseira e de talhe menos cuidado. No caso da capela-mor, foi usado essencialmente o granito de Guimarães e, na base do campanário, foi reaproveitado o granito de Guimarães alterado, resultantes do necessário desmonte parcial da fachada e das paredes intervencionadas. A capela-mor apresenta igualmente reaproveitamentos de estruturas anteriores, patentes na inclusão de blocos de granito de Guimarães alterado.

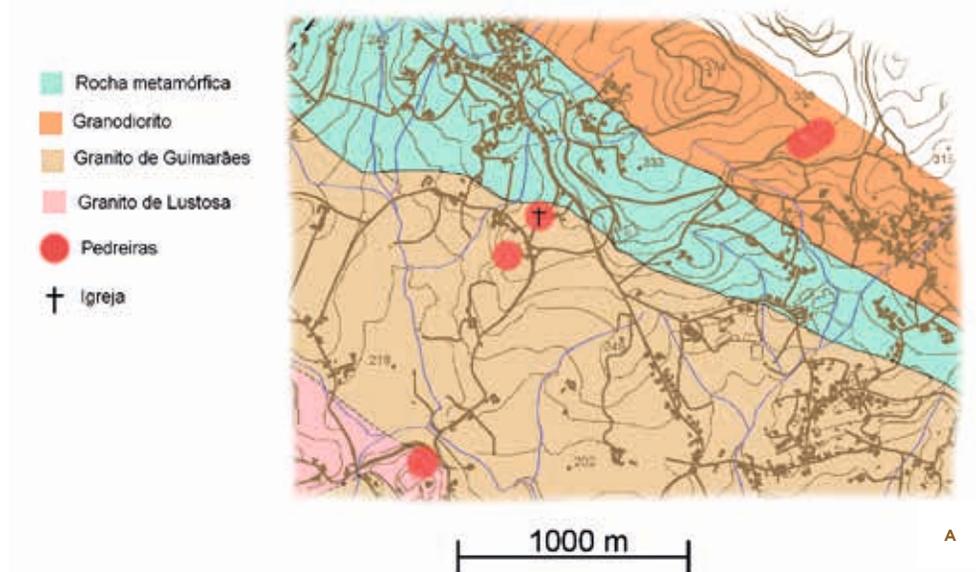
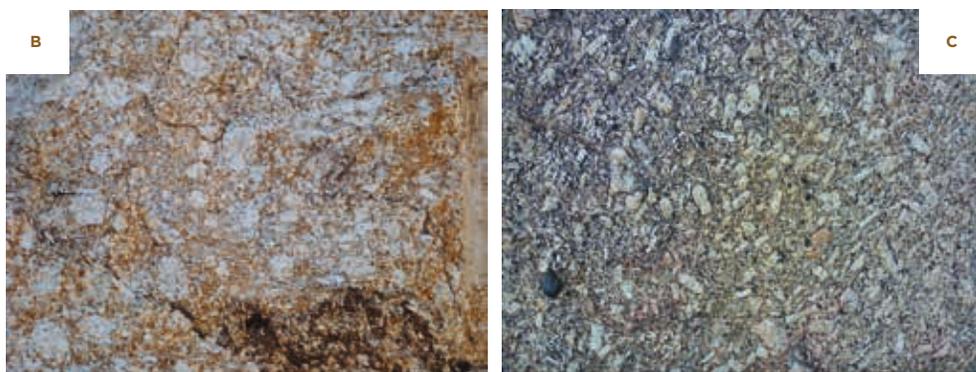
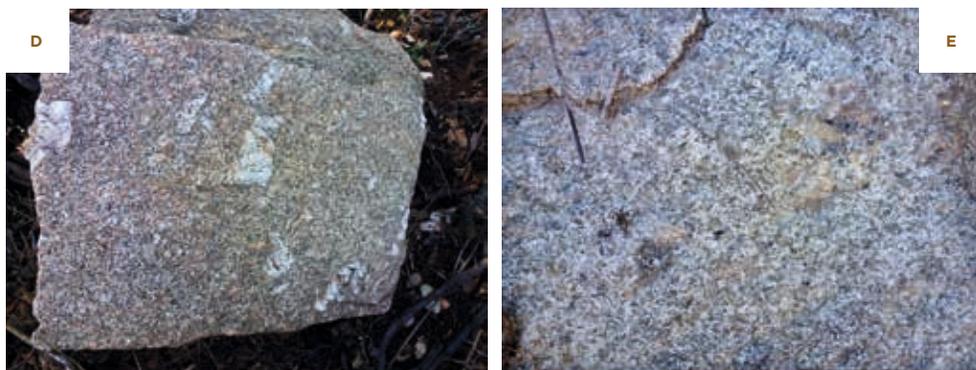
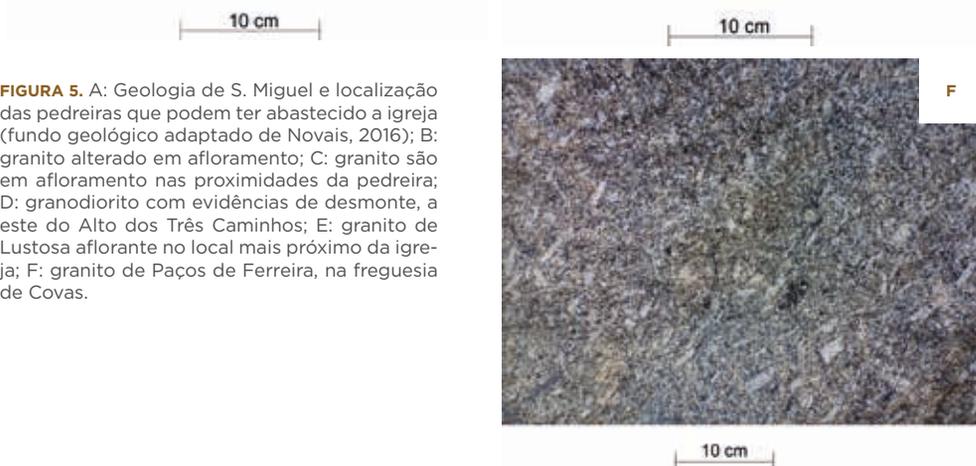
**FIGURA 5.** A: Geologia de S. Miguel e localização das pedreiras que podem ter abastecido a igreja (fundo geológico adaptado de Novais, 2016); B: granito alterado em afloramento; C: granito são em afloramento nas proximidades da pedreira; D: granodiorito com evidências de desmonte, a este do Alto dos Três Caminhos; E: granito de Lustosa aflorante no local mais próximo da igreja; F: granito de Paços de Ferreira, na freguesia de Covas.

O trabalho de campo revelou três locais na proximidade da igreja, que apresentam afloramentos compatíveis com as respetivas rochas presentes no edifício.

Assim, as rochas mais antigas, de granito de Guimarães alterado e extraídas para uso na fase I, terão sido retiradas do local onde se encontra a igreja. Atualmente, ainda é possível observá-las em afloramento, em torno das sepulturas antropomórficas e num

afloramento que sustenta o cunhal nordeste da nave. É de salientar que as rochas hoje visíveis não têm características favoráveis à extração de blocos. No entanto, na paisagem granítica de há oitocentos anos deveriam existir, por todo o terreno, os característicos caos de blocos, que terão sido desmontados para uso na igreja e noutros edifícios.
