Notas para a gliptografia da ponte medieval da Veiga (Torno, Lousada)

Paulo Lemos* e Manuel Nunes**

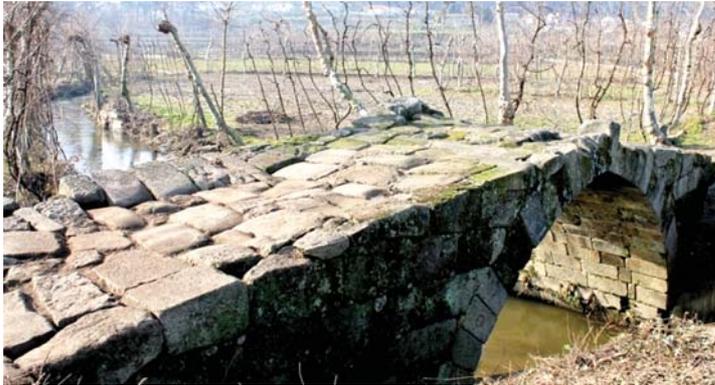
Fig. 2a - Aspeto do alçado poente e tabuleiro da Ponte da Veiga

Localizada sobre a veiga do rio Sousa, numa zona onde o rio estreita e apresenta margens baixas e agricultadas, no percurso do caminho velho que da Senhora da Aparecida se dirigia para Unhão, a ponte da Veiga é uma pequena estrutura de um só arco, de cantaria, com aduelas compridas e estreitas, ligeiramente quebrado, com pegões cegos (Almeida, 1995; Sereno e Amaral, 1996), e tabuleiro em ligeiro cavalete, atualmente sem guardas, que conserva, apesar do estado de degradação, as lajes primitivas do pavimento. (Fig. 2a e 2b)

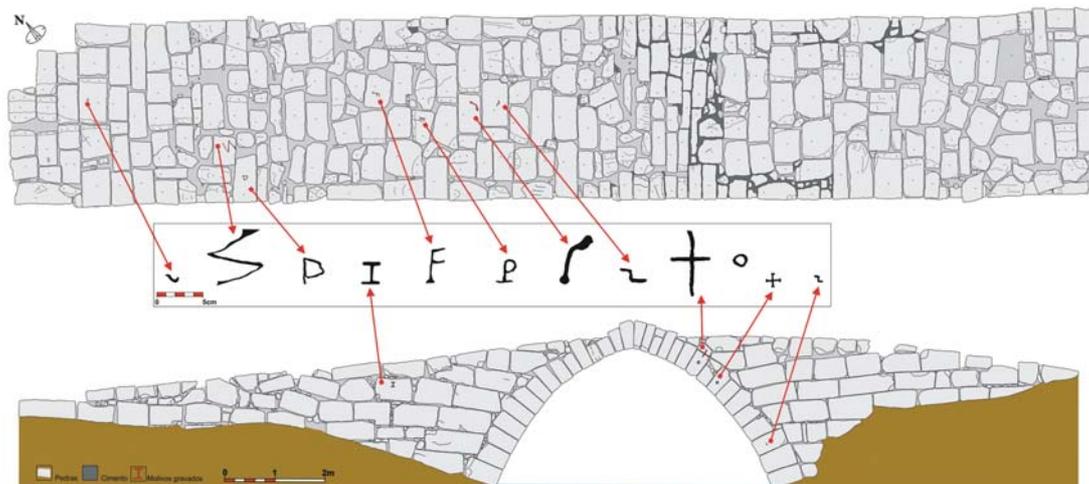
Fig. 3 - Desenho do alçado nascente e tabuleiro da Ponte da Veiga com indicação das siglas identificadas.

Às siglas identificadas foi atribuído um número sequencial, de forma a melhor individualizar cada uma delas. O levantamento permitiu identificar 75 siglas na ponte da Veiga. (Tab.1) Destas, 7 foram identificadas no tabuleiro, 5 no alçado jusante, 3 no alçado montante e 60 no intradorso. (Fig.4)
