# O Moinho do Ribeiro (Sousela, Lousada): um caso de estudo como guia de boas práticas para a recuperação de uma estrutura de moagem hidráulica

Manuel Nunes\* e Paulo Lemos\*\*

A recuperação de estruturas molinológicas hidráulicas é um processo especializado e de execução demorada. O propósito deste artigo é apresentar, a partir de um caso de estudo que resultou do restauro integral do Moinho do Ribeiro, propriedade da Santa Casa da Misericórdia de Lousada, uma proposta de modelo de boas práticas a seguir, não apenas em matéria de recuperação das estruturas moageiras propriamente ditas, mas também da sua envolvente, quer paisagística, quer ambiental, mormente no que ao ecossistema ribeirinho diz respeito.

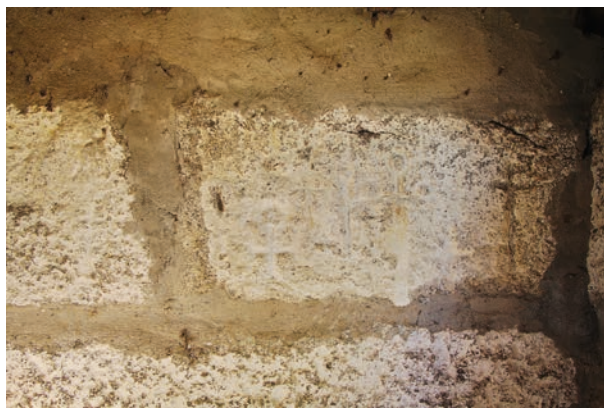
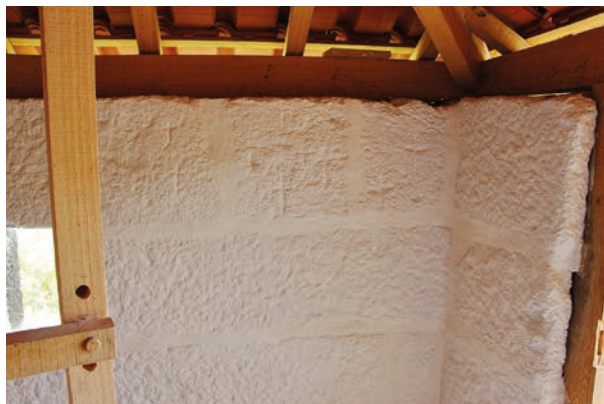
**FIGURAS 29 E 30.** Aspeto dos grafitos existentes no interior do moinho no início (Figura 29) e no final dos trabalhos (Figura 30).

Os trabalhos de lavagem das pedras respeitaram a integridade física dos grafitos identificados aquando do inventário inicial da moagem, permitindo, inclusive, a identificação de outros, ocultos pela anterior presença de musgos e líquenes.

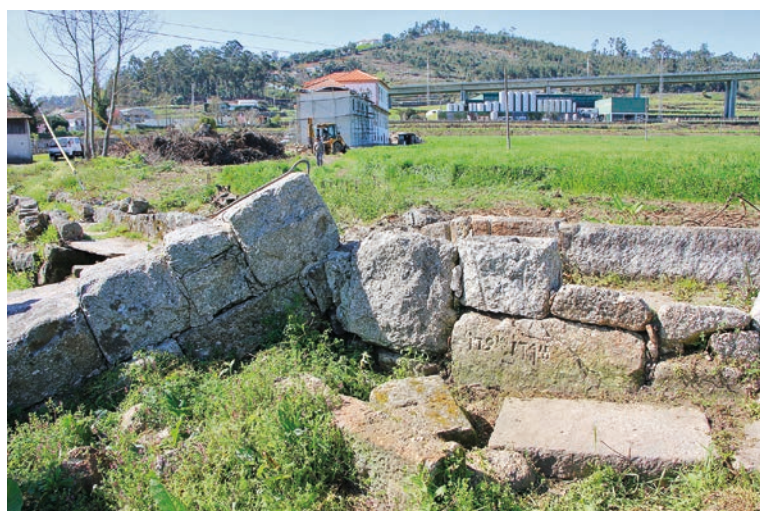
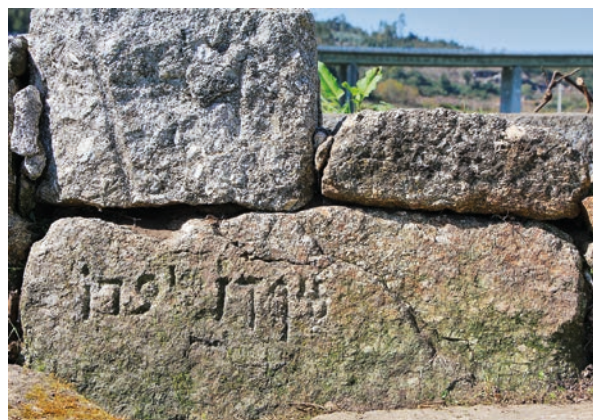
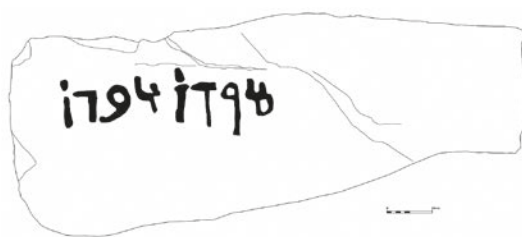
Os trabalhos de limpeza das pedras do sistema de condução permitiram a identificação de mais uma gravação localizada na parte terminal da levada, na área correspondente ao tanque/lavadouro existente imediatamente antes do cubo. A gravação corresponde a uma inscrição com data (1794), duplamente gravada numa pedra de granito de grandes dimensões.

**FIGURAS 32, 33 E 34.** Fotografias e desenho da data (1794) duplamente gravada numa das pedras do lavadouro existente na levada do moinho.

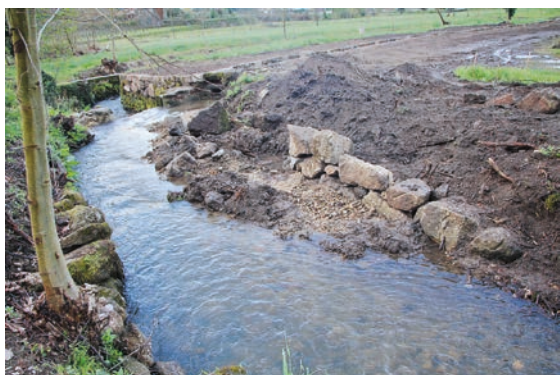
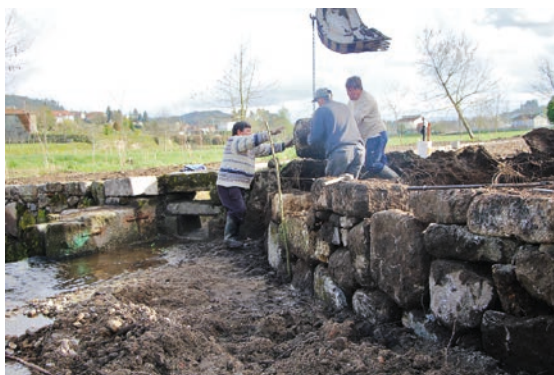
**FIGURAS 36 E 37.** Reconstrução do muro na margem direita do rio Mezio, a montante do açude.

mantendo inalterada a estrutura. Ainda assim, para manter a segurança e funcionalidade da estrutura, revelou-se necessário efetuar trabalhos de reconstrução/consolidação dos muros de delimitação do leito situados na margem direita do rio Mezio, a montante e a jusante do açude.

O restauro dos muros foi realizado com recurso a pedras de granito, de calibre semelhante às preexistentes. Os interstícios foram preenchidos com pedras de granito de pequenas dimensões, sem recurso a qualquer ligante.

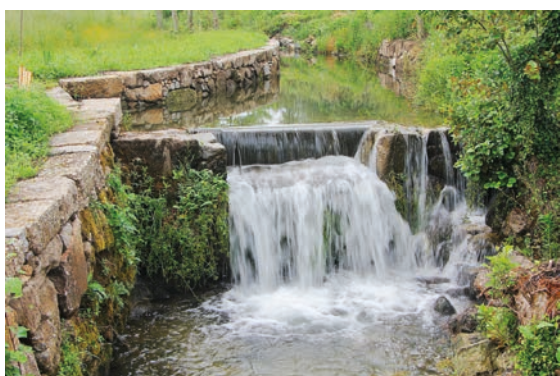
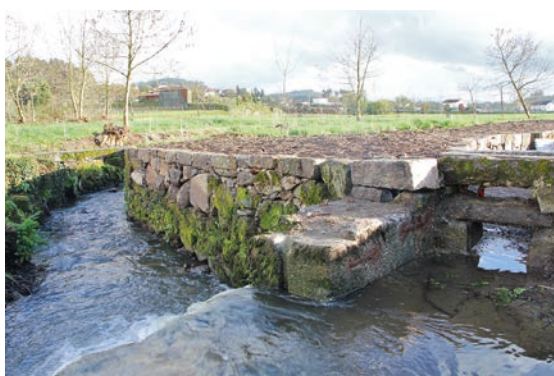
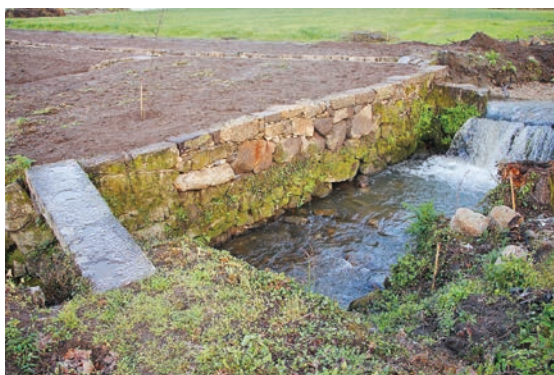
**FIGURAS 38, 39 E 40.** Aspeto final do açude existente no rio Mezio e sua envolvente.

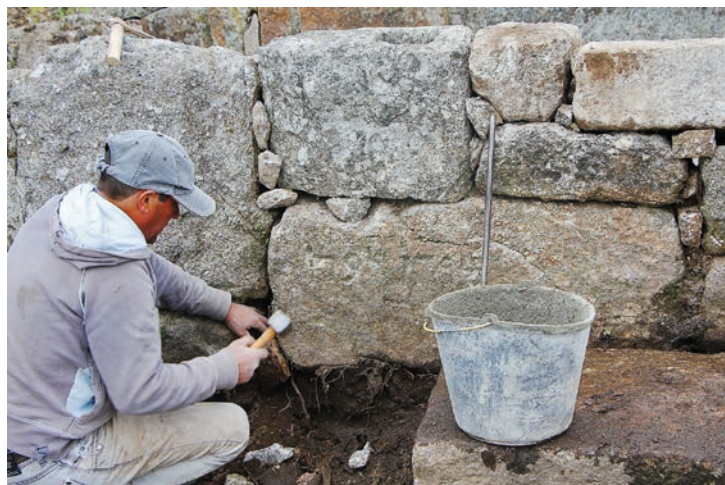
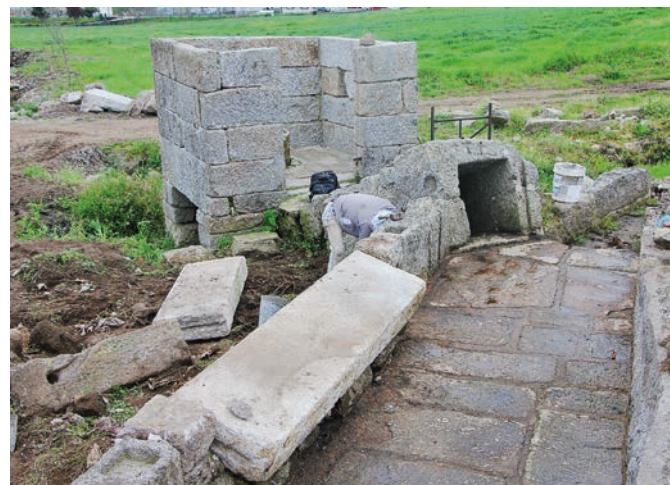
**FIGURAS 48 E 49.** Pormenor dos trabalhos de reconstrução da escadaria de acesso à ponte, erigida a montante do lavadouro.

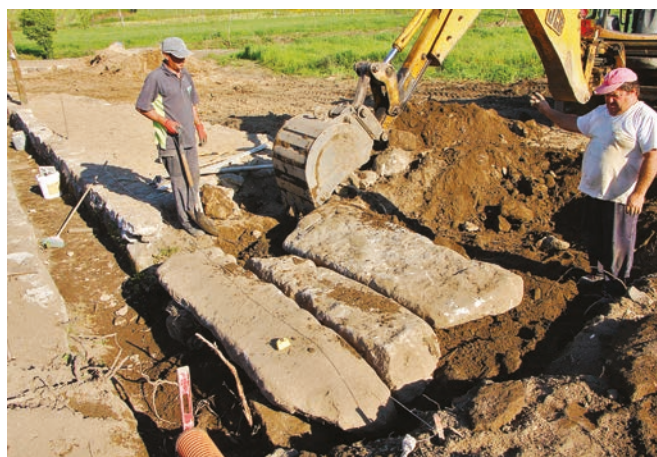
**FIGURAS 57 E 58.** Trabalhos de reconstrução do canal de rega.

Ainda na área da calçada, verificou-se a presença de um canal de água de consortes, que derivava da levada e se destinava à rega dos campos situados a sul do moinho. Pelo facto de se tratar de um canal subterrâneo, optou-se por manter a sua funcionalidade e integridade estrutural, repondo as grandes lajes que o cobriam.

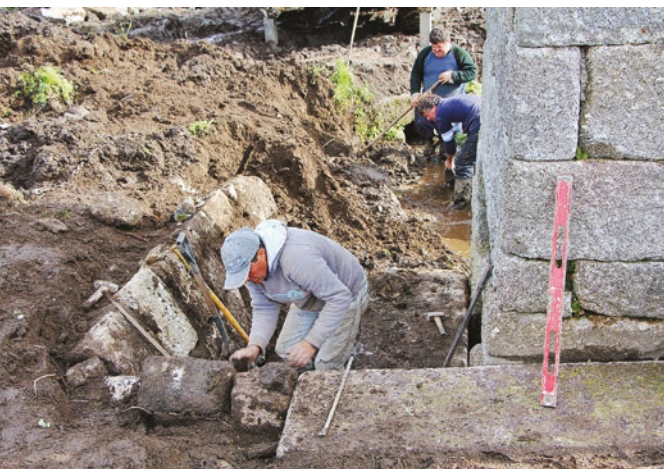
**FIGURA 61.** Trabalhos de construção dos muros de delimitação da presa.

Associada aos caboucos do moinho, existe uma presa de água. Por necessidade de intervir nos caboucos contíguos à presa, esta foi alvo de um processo de limpeza e desassoreamento. Apesar de a sua orgânica e funcionalidade terem sido mantidas, houve necessidade de proceder à consolidação da sua estrutura delimitadora. Pelo facto de a presa se encontrar delimitada por muros de alvenaria seca apenas na sua envolvente oeste a sudeste, as cheias do Mezio originavam o assoreamento desta e dos caboucos, impossibilitando, por completo, o funcionamento do sistema motor. Desta forma, e com o intuito de desviar as águas, foi edificado um muro em alvenaria granítica envolvendo toda a presa, apartando-a do acesso aos caboucos e facilitando a sua visitação. A construção destes muros foi realizada com recurso a pedras de granito e corneana de médias a grandes dimensões, sendo os interstícios preenchidos com pedras de pequena dimensão.

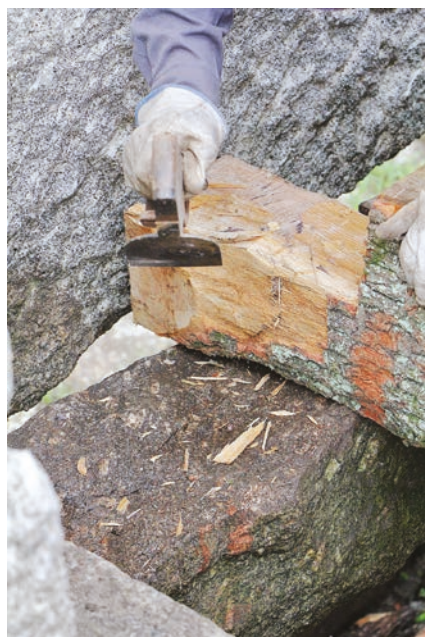
**FIGURAS 71 A 75.** Trabalhos de colocação das novas travessas de madeira no piso de moagem.

No que se refere ao pavimento do piso de moagem, e uma vez que se apresentava em mau estado, com evidentes indícios de decomposição, procedeu-se à sua remoção manual e posterior substituição integral. O mesmo aconteceu com as vigas que sustentavam o tabuado. Quer as vigas de suporte do novo pavimento, orientadas no sentido oeste-este e espaçadas entre si cerca de 30 cm, quer o tabuado propriamente dito foram integralmente esculpidos a partir de madeira de carvalho e fixados com recurso a pregos metálicos.

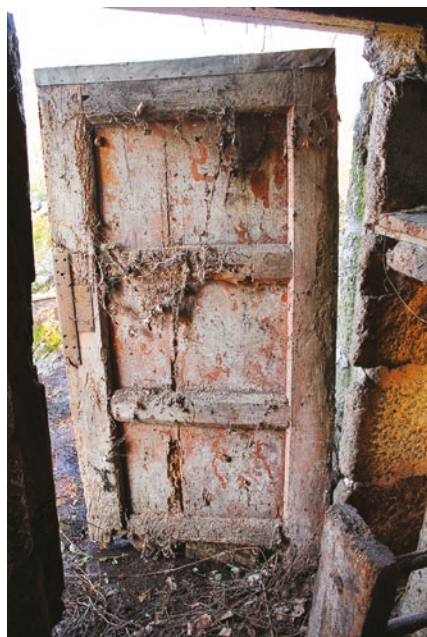
**FIGURA 77.** Aspetto da primitiva porta do moinho.

O processo de substituição do madeirame da estrutura foi concluído com a colocação de uma nova porta. Voltada a noroeste, a porta de acesso era uma estrutura em madeira, de uma folha, que preenchia uma abertura entre paredes de 177 cm de altura por 90 cm de largura. O mau estado do anterior elemento de cerramento de vão ditou a sua substituição integral por uma porta, também de uma folha, em madeira de pinho.

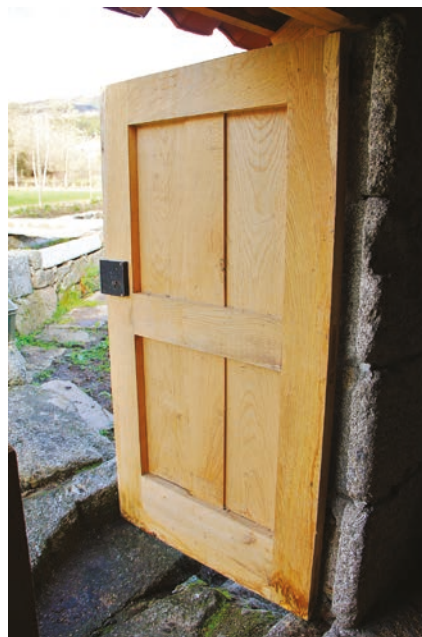
**FIGURA 78.** Aspetto da nova porta do moinho.

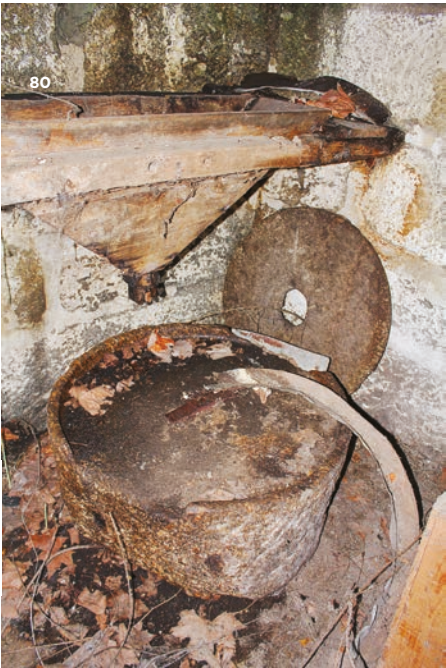
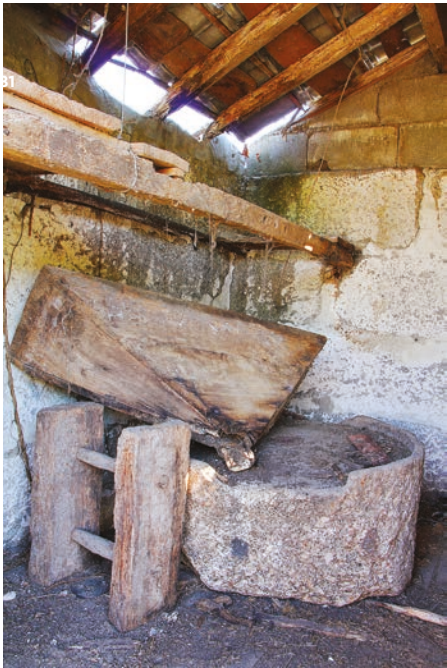
**FIGURAS 80 E 81.** Pormenor do mecanismo de moagem no início dos trabalhos.

O primeiro mecanismo a ser intervencionado foi o sistema de moagem. Apesar da ausência de alguns elementos estruturantes do mecanismo, designadamente a mó andadeira e a chamadeira, a maioria dos componentes em madeira encontrava-se presente, como é o caso da dorneira, da quelha, da grade e da caixa, destinada à recolha da farinha, ou do sistema de apoio da dorneira. Deste conjunto, para além da caixa e da mó dormente, e dado o mau estado de conservação, optou-se por descartar todos os demais elementos de madeira, substituindo-os por novos componentes, produzidos a partir de madeira de carvalho.

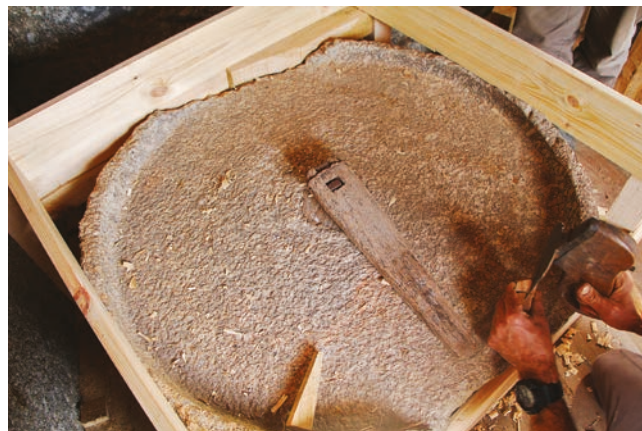
**FIGURA 89.** Trabalhos de nivelamento/ajustamento da mó dormente.

Os trabalhos de renovação do mecanismo do sistema de moagem tiveram início com a recolocação da mó dormente no interior do moinho. Para uma maior estabilidade e segurança, e com o fito de evitar o desalinhamento futuro do casal de mós, optou-se por assentar a mó sobre traves de madeira, embora posicionando-a no local original. Neste ponto, para além de trabalhos de picagem da mó dormente, foram ainda realizadas ações de nivelamento e ajustamento para posterior acolhimento da mó andadeira.

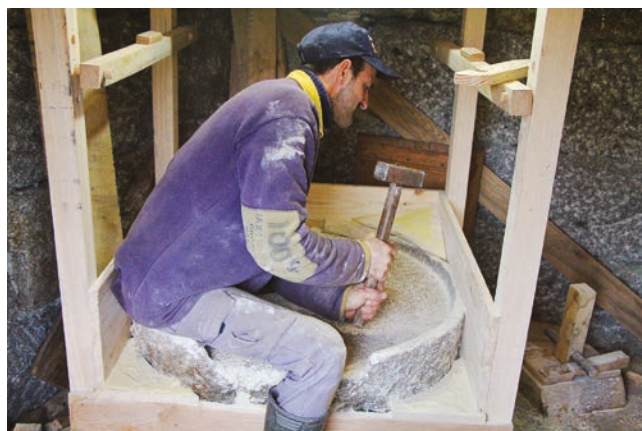
**FIGURA 90.** Trabalhos de picagem da mó dormente.

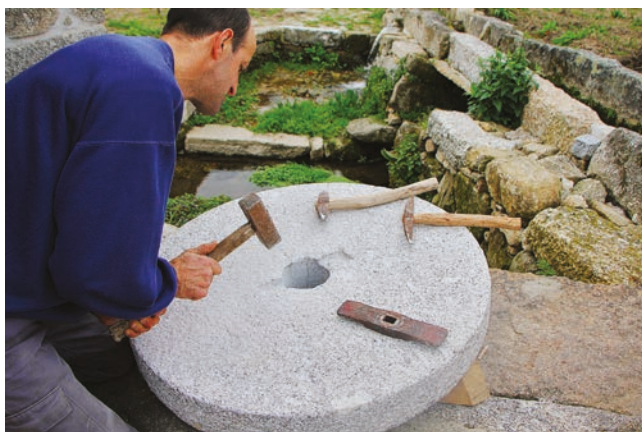
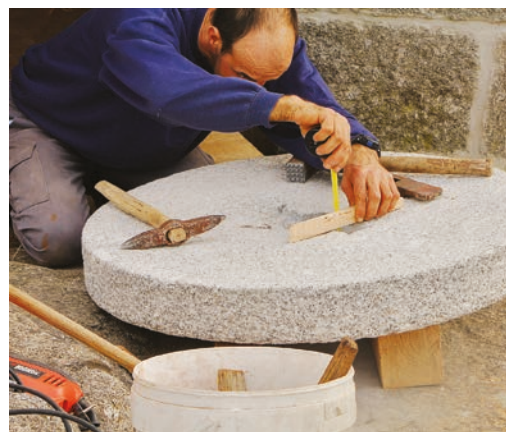
**FIGURAS 93 E 94.** Trabalhos de colocação da segurelha na nova mó andadeira.

Reposicionada a mó andadeira, procedeu-se à colocação da segurelha. Para esse fim, e de modo a garantir o melhor ajustamento possí-

vel, foi picada a zona de encaixe da segurelha. Por fim, de modo a permitir o alinhamento de ambas as mós após o processo de picagem, situação frequente neste tipo de engenhos hidráulicos, procedeu-se à gravação de uma inscultura na mó andadeira. Esta marca, executada com recurso a pico metálico, foi efetuada após a instalação da segurelha e consistiu na gravação de um pequeno cruciforme no rebordo da mó.

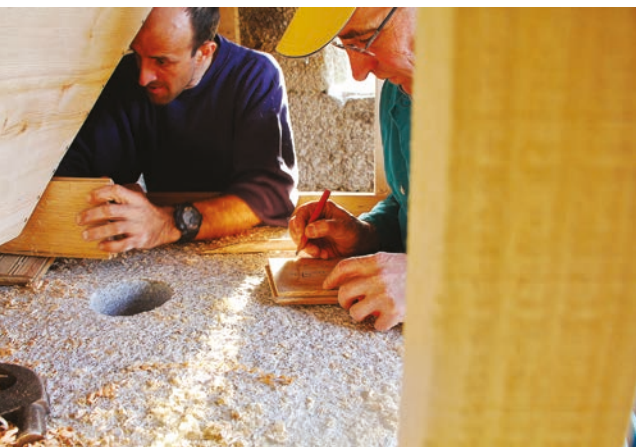
**FIGURA 103.** Trabalhos de aplicação da quelha.

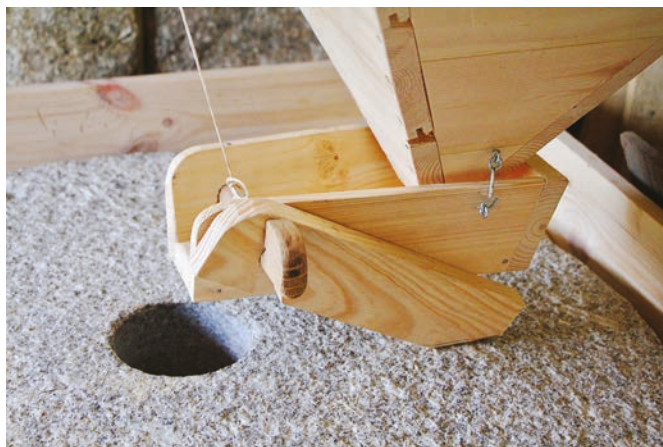
**FIGURA 104.** Pormenor da nova chamadeira.

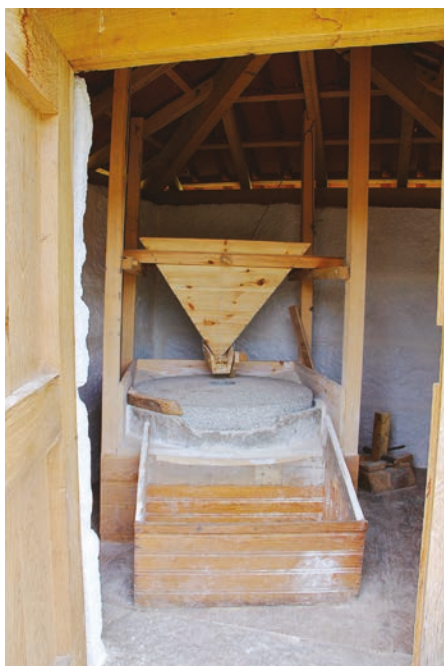
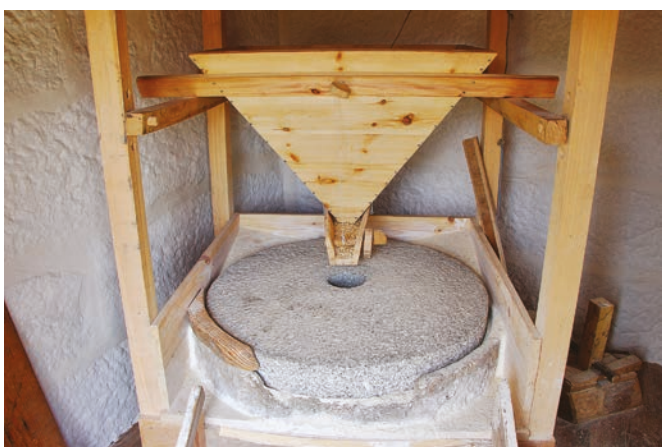
**FIGURAS 105 E 106.** Aspeto do novo mecanismo de moagem do moinho.

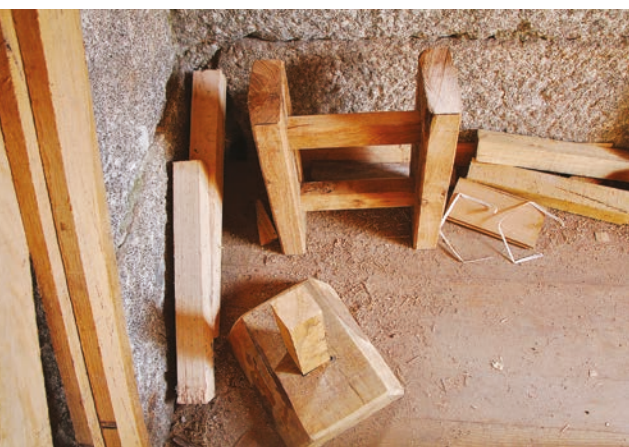
**FIGURA 108.** Aspeto da nova grade do moinho.

Finalmente, ainda relacionada com o mecanismo de moagem, foi acrescentada uma grade. Este elemento, à semelhança daquele que anteriormente existia naquele espaço, foi construído com o intuito de auxiliar o moleiro na remoção e posterior colocação da mó andadeira sobre a mó dormente sempre que se revelava necessário proceder a trabalhos de picagem. Dado que, regra geral, o moleiro se encontrava sozinho, este simples utensílio permitia que a tarefa fosse concretizada sem qualquer apoio. A nova grade foi construída a partir dos excedentes das vigas do pavimento anterior, fazendo a ligação sentimental entre o passado e o presente do Moinho do Ribeiro.

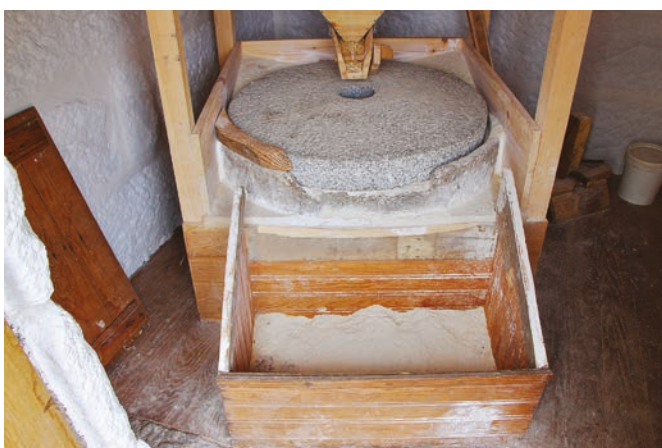
**FIGURA 107.** Trabalhos de aplicação da caixa destinada à recolha da farinha.

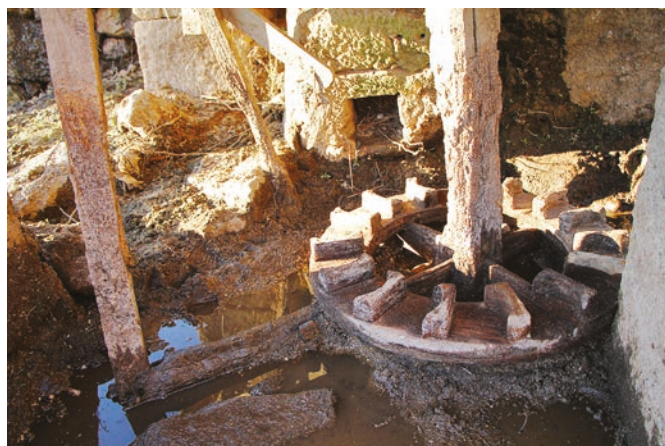
**FIGURA 111.** Aspeto dos elementos originais do mecanismo motor do moinho: pela, rodízio, ponte, alçadoiro e pejadoiro.

da água proveniente do cubo) estavam ausentes, enquanto outros, como o rodízio, o lobete, a árvore, a ponte e o alçadoiro se encontravam presentes, embora em mau estado de manutenção. De entre os elementos metálicos, apenas o veio, que se encontrava em bom estado de conservação, foi reaproveitado. No que se refere aos elementos líticos, registou-se a presença *in situ* do aguilhão e da rela, ambos recolhidos e reutilizados para a mesma função.

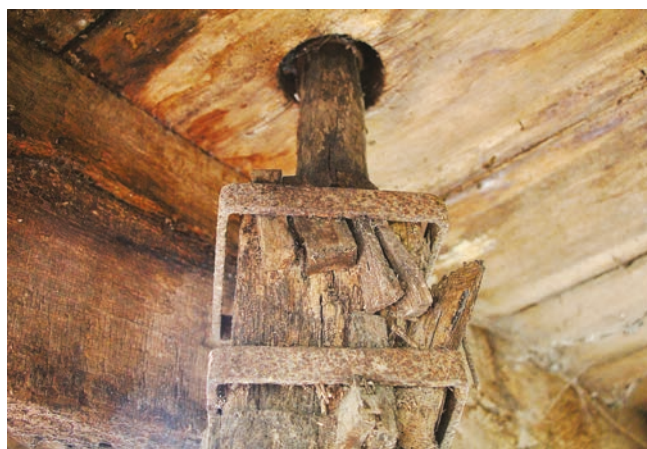
**FIGURA 112.** Pormenor do encaixe da pela com o lobete.

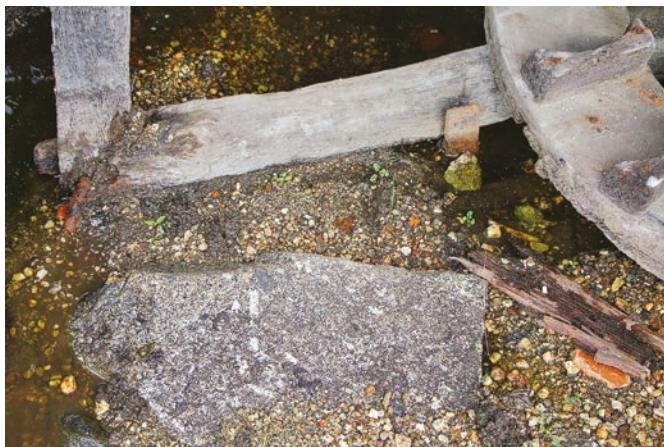
**FIGURA 115.** Pormenor da união do alçadoiro à ponte.

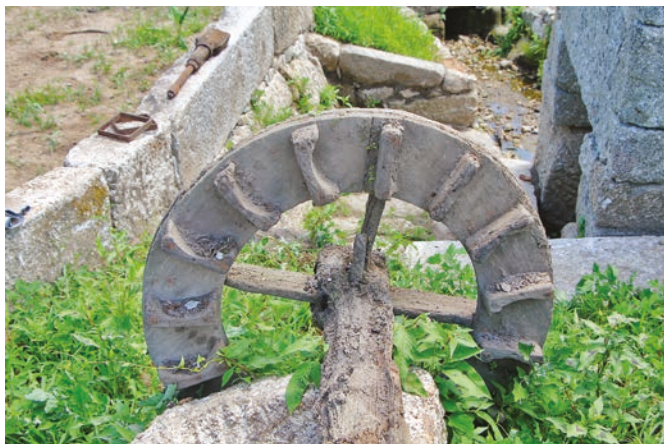
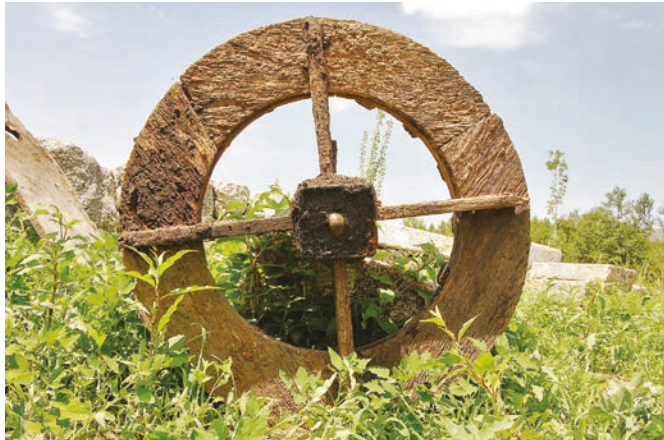
**FIGURAS 116 E 117.** Aspeto do rodízio do moinho após a sua remoção.

O novo rodízio apresenta um diâmetro exterior de 95 cm e é composto por 17 penas em madeira, pregadas a uma base circular, que encaixa na árvore e a ela se fixa por intermédio de tacos de madeira. Na base do penado, e para garantir uma maior estabilida-

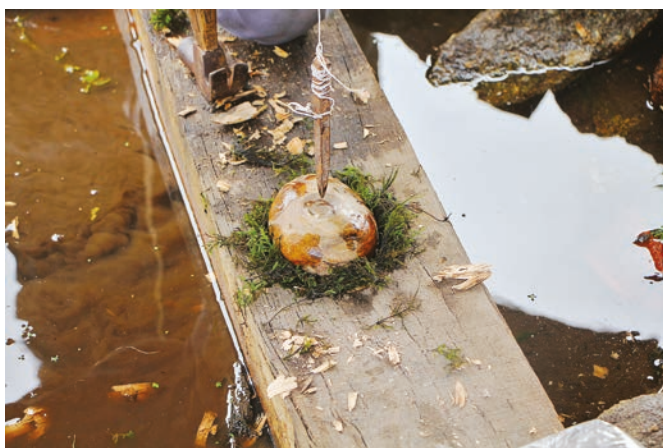
**FIGURA 123.** Preenchimento da concavidade de assentamento da rela com musgo.

Terminada esta ação, foi colocada a rela na ponte. Para aferir a sua correta localização, foi tirado o alinhamento a partir do olho da mó dormente. A operação seguinte consistiu na sua fixação à ponte. Para tal, foi primeiramente cavada na ponte uma pequena concavidade com o formato da rela. Seguidamente, a concavidade foi preenchida com musgo e a rela prensada e cravada à ponte com a ajuda de pregos.

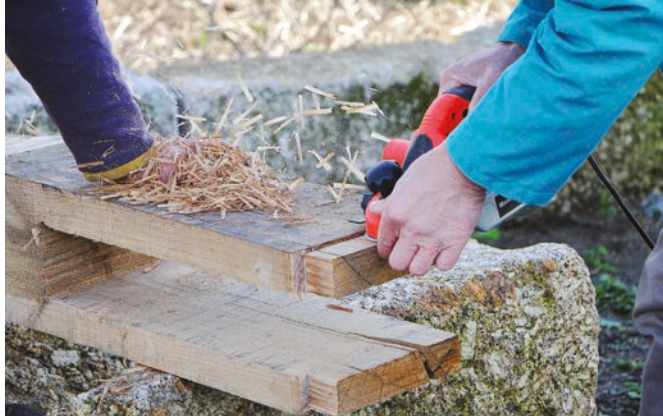
**FIGURA 125.** Desbaste do topo da pela para a criação da forma em U.

O topo da árvore foi, assim, talhado em forma de U, tendo, de seguida, sido colocadas as abraçadeiras metálicas de reforço para permitir a fixação posterior do lobete e do veio. No rebordo da base da árvore foi realizado um pequeno sulco, para permitir a colocação de uma argola metálica, cuja função é a de reforçar a madeira e impedir que esta rache durante a laboração do engenho.

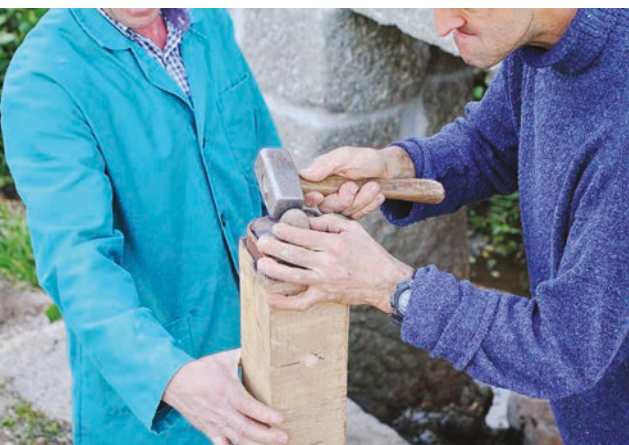
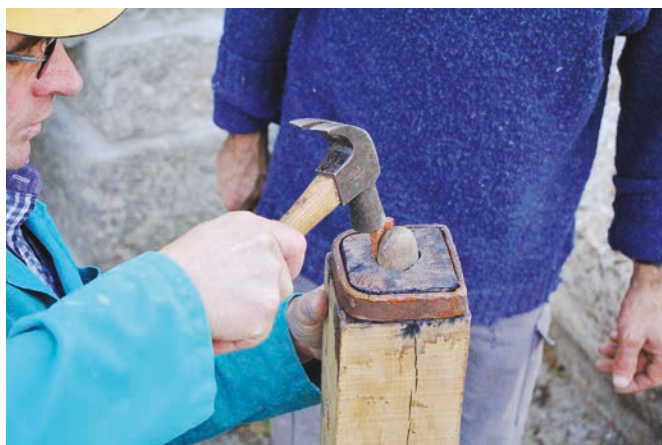
**FIGURAS 129 E 130.** Fixação do agulhão na base da pela.

O passo seguinte consistiu em aplicar o aguilhão na base da árvore. Para tal, foi aberto um pequeno orifício destinado a acolher o elemento lítico. O aguilhão foi encaixado na abertura, tendo o espaço remanescente sido preenchido com pequenas cunhas de madeira. A última ação realizada na árvore consistiu na abertura de um orifício (2 cm de diâmetro), a 20 cm da sua base, para permitir a posterior fixação da roda propulsora hidráulica, neste caso um rodízio de penas.

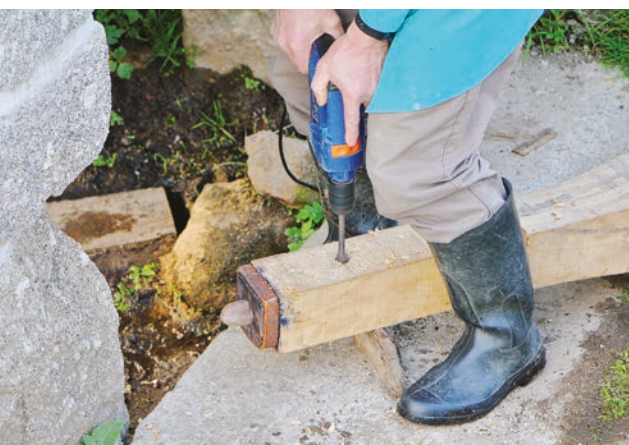
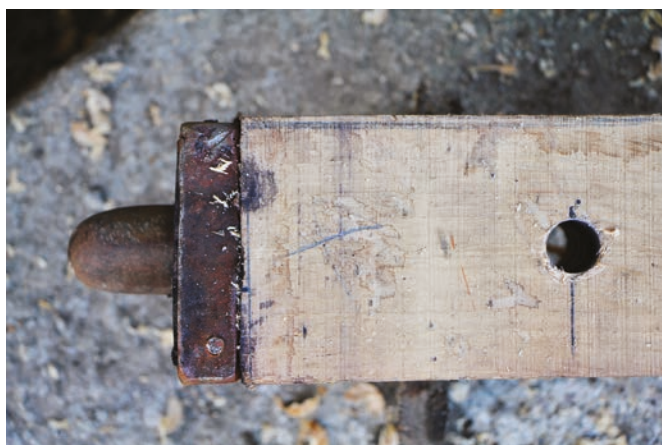
**FIGURAS 131 E 132.** Abertura de orifício na pela para suporte do novo rodízio.

**FIGURA 133.** Corte do lobete para encaixe na pela.

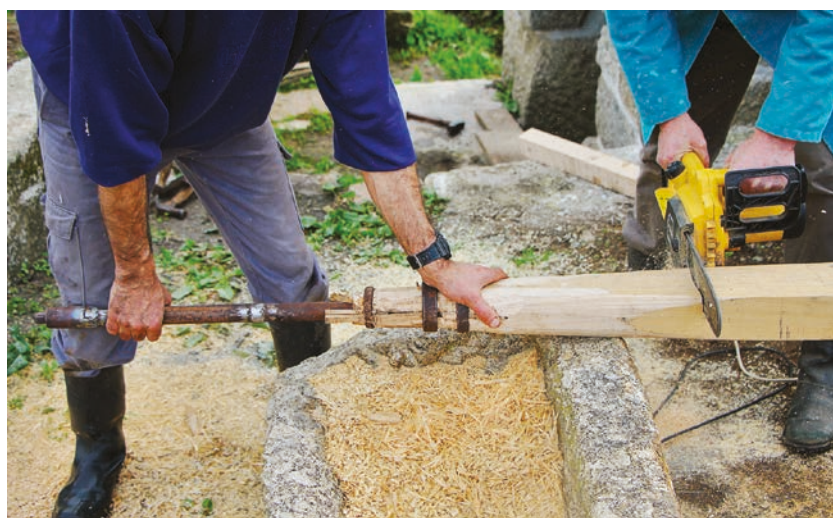
**FIGURA 134.** Produção das penas para o novo rodízio.

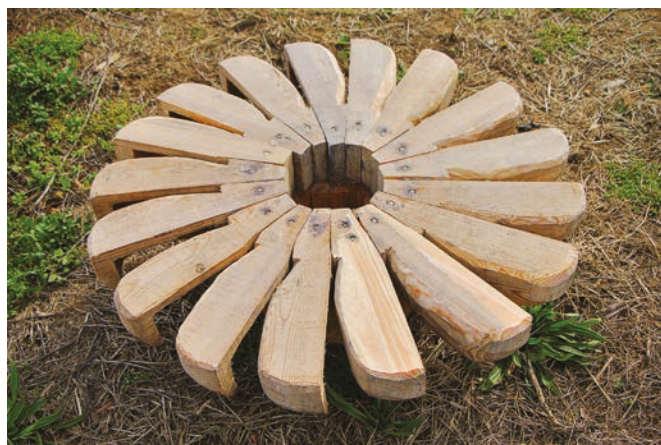
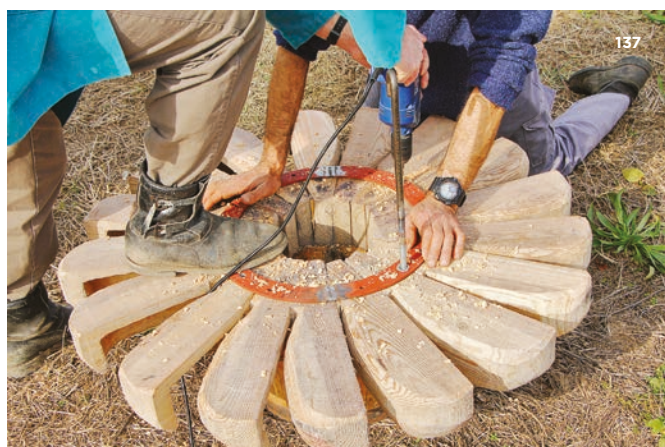
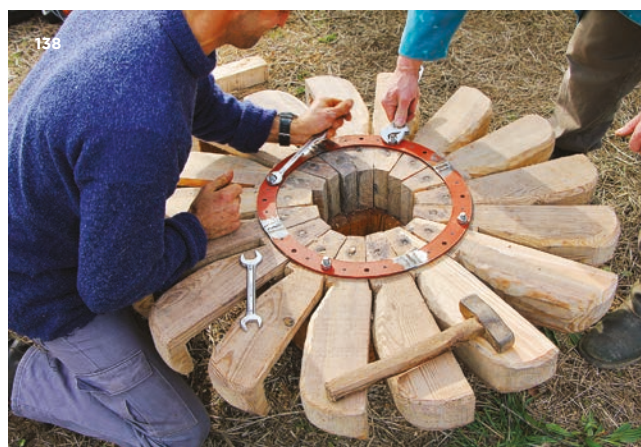
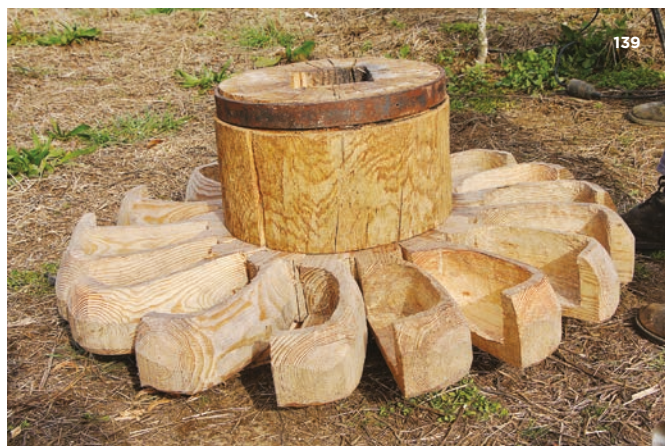
**FIGURAS 137 A 140.** Aplicação, na base do penado, de um aro metálico perfurado (Figuras 137 e 138) e trabalhos de fixação do penado ao tambor (Figuras 139 e 140).

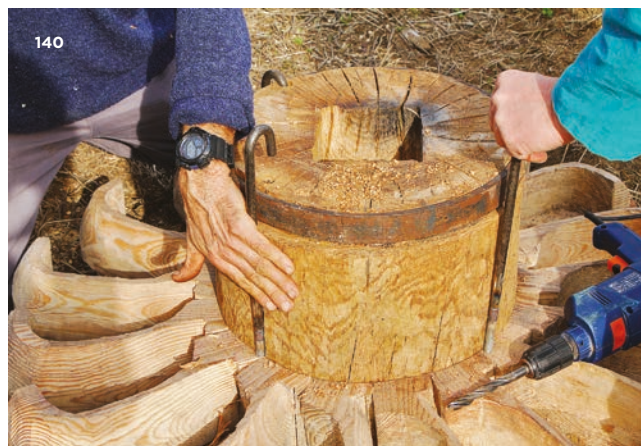
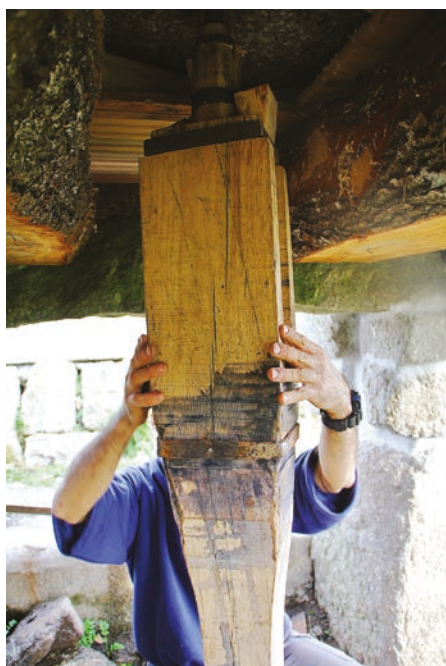
**FIGURAS 141 E 142.** Ação de montagem da pela, do lobete e do rodízio nos caboucos do moinho.

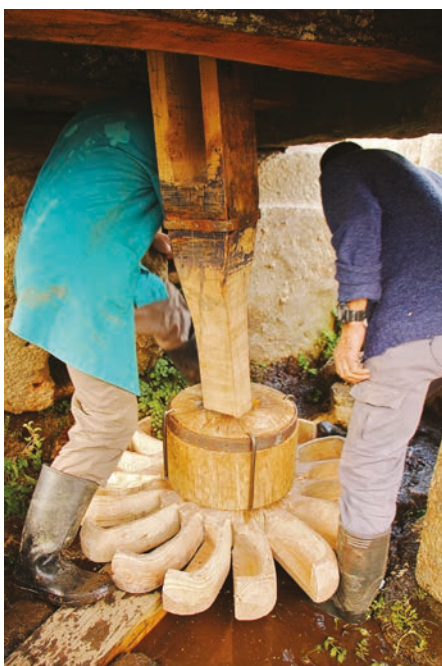
**FIGURA 143.** Pormenor do novo rodízio montado na ponte.

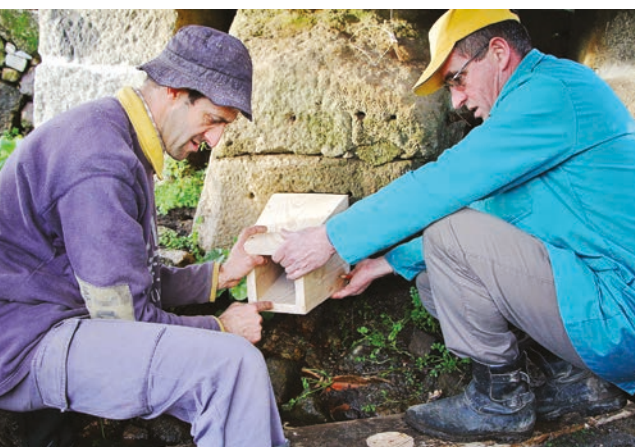
**FIGURA 146.** Isolamento das juntas na zona de encaixe entre a seteira e o cubo.

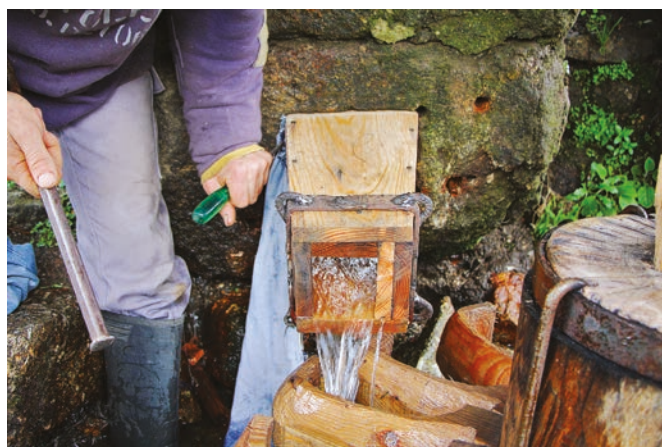
**FIGURA 147.** Fixação da nova seteira ao cubo através de um aro metálico.

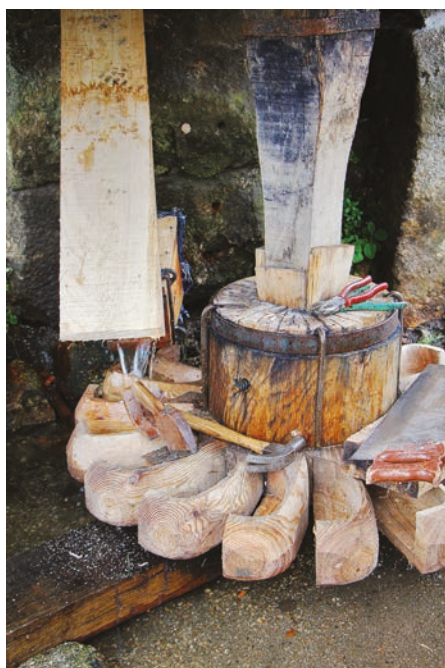
**FIGURAS 149 E 150.** Aspeto dos trabalhos de instalação do pejadouro.
